Finalidade da Avaliação:
Apuração de Valor de Venda

Dados do Processo:
Autos de Falência
B.B.L.C. Empreendimentos
e Serviços Ltda
0004720-49.2012.8.26.0629
1ª Vara Cível
Comarca de Tietê - SP

CONCLUSÕES RESUMIDAS DO LAUDO DE AVALIAÇÃO

Laudos de Avaliação de Veículos

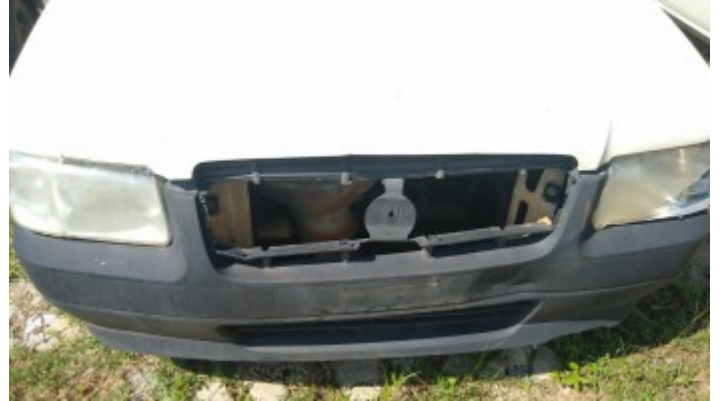
Foto Avaria Bateria

Foto Avaria Grade

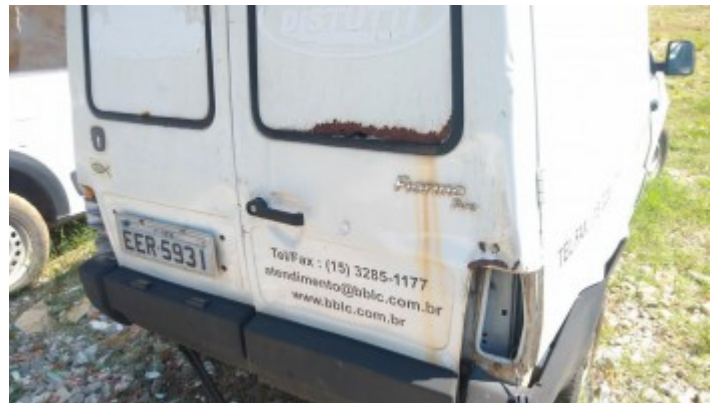
Foto Avaria Lateral Direita

Foto Avaria Porta Direita Traseira

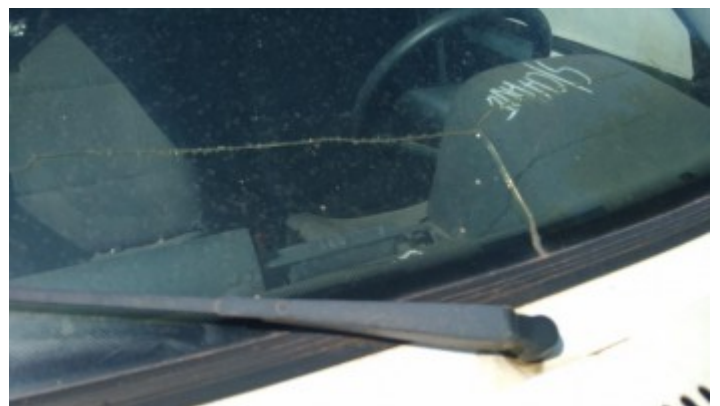
Foto Avaria Porta Esquerda Dianteira

Foto Avaria Vidro Dianteira

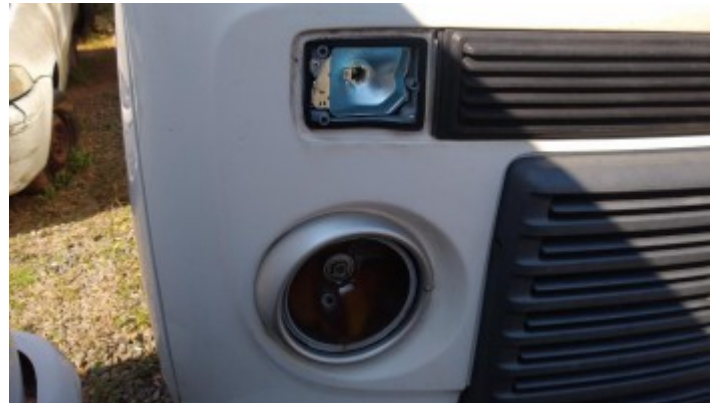
Foto Avaria Bateria

Foto Avaria Farol Direito

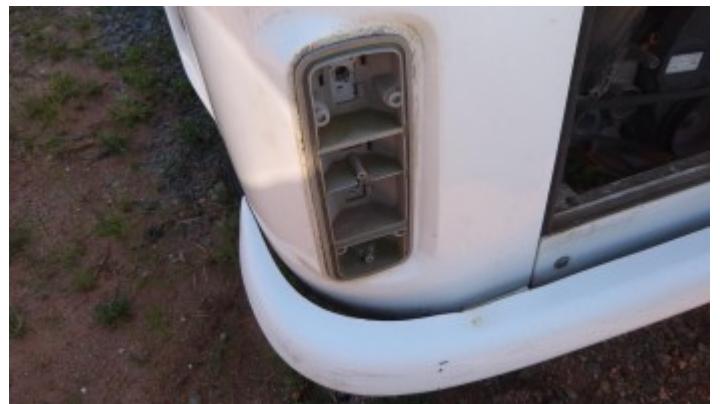
Foto Avaria Lanterna Direita

Foto Avaria Lanterna Esquerda

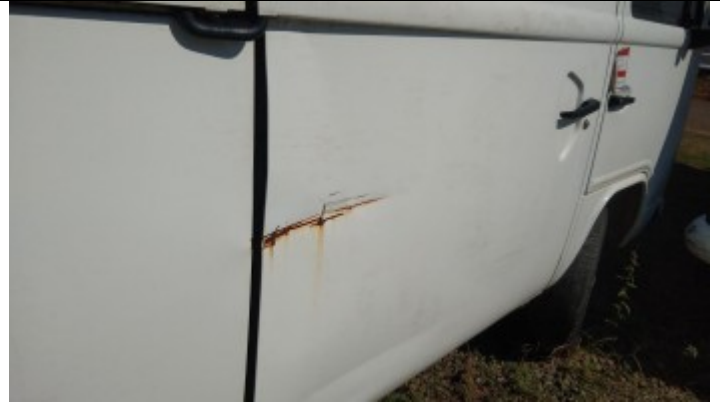
Foto Avaria Porta Esquerda Dianteira

Foto Avaria Porta Esquerda Traseira

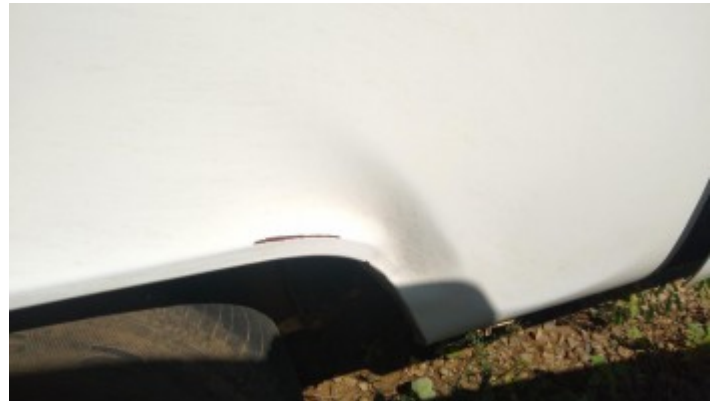
Foto Avaria Bateria

Foto Avaria Lateral Direita

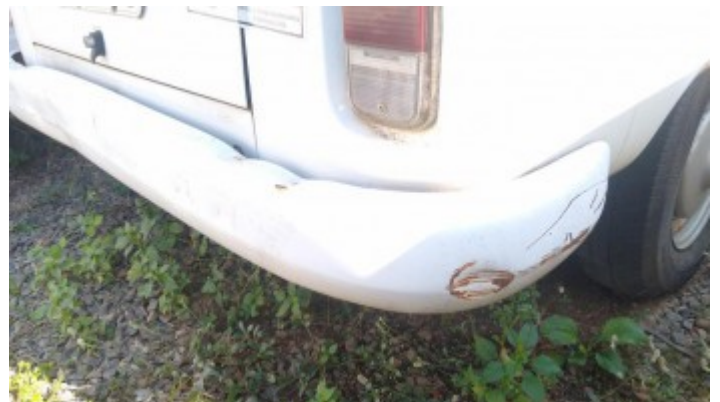
Foto Avaria Pára-Choque Dianteiro

Foto Avaria Pára-Choque Traseiro

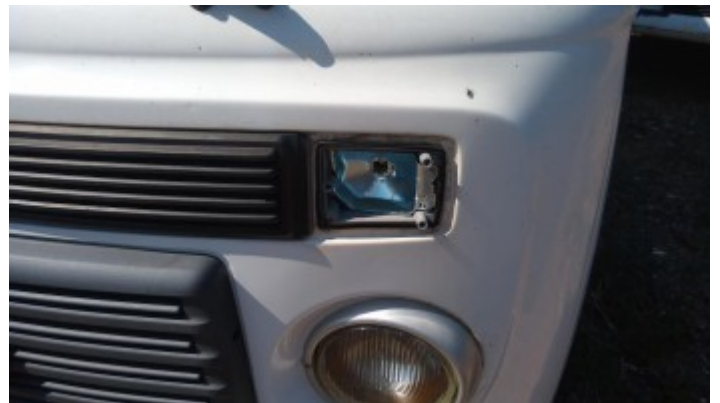
Foto Avaria Lanterna Direita

Foto Avaria Lanterna Esquerda

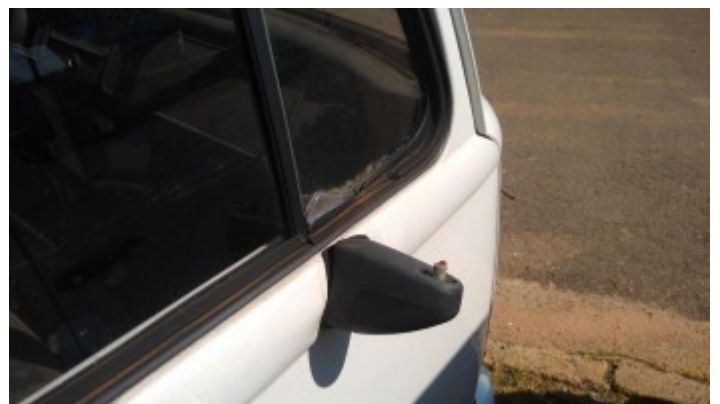
Foto Avaria Pára-Choque Traseiro

Foto Avaria Botteador Direito

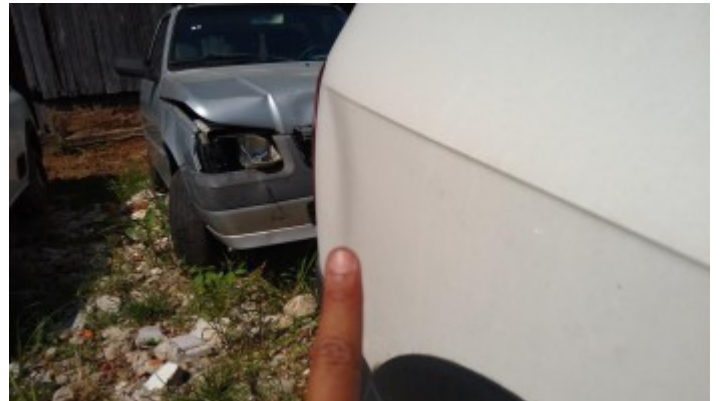
Foto Avaria Bateria

Foto Avaria Lateral Direita

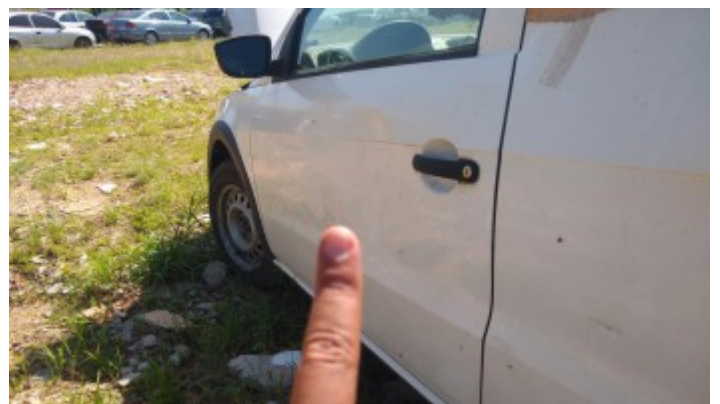
Foto Avaria Pára-Choque Traseiro

Foto Avaria Porta Esquerda Dianteira

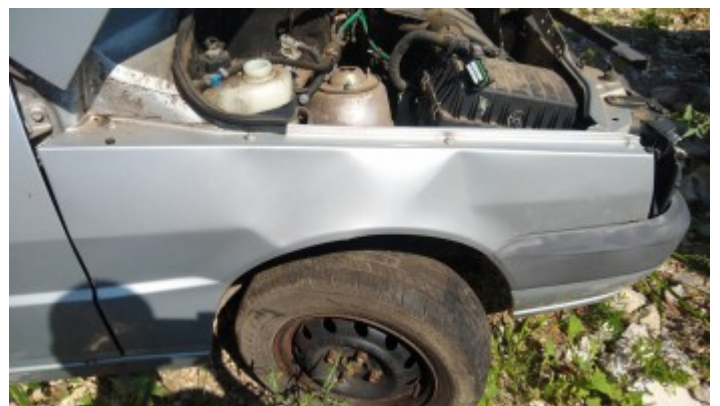
Foto Avaria Pára-Choque Dianteiro

Foto Avaria Pára-Lama Direito

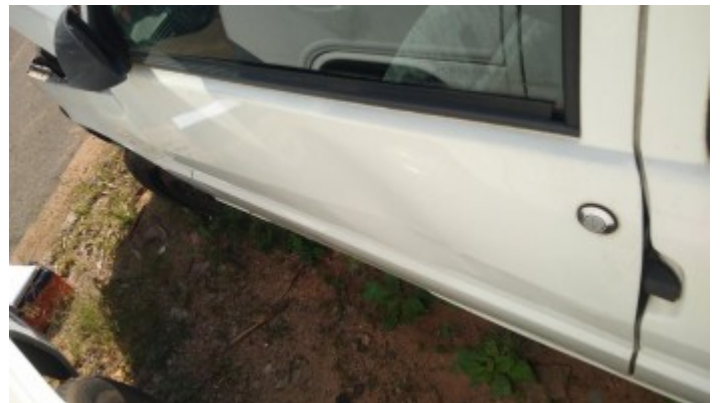
Foto Avaria Bateria

Foto Avaria Porta Esquerda Dianteira

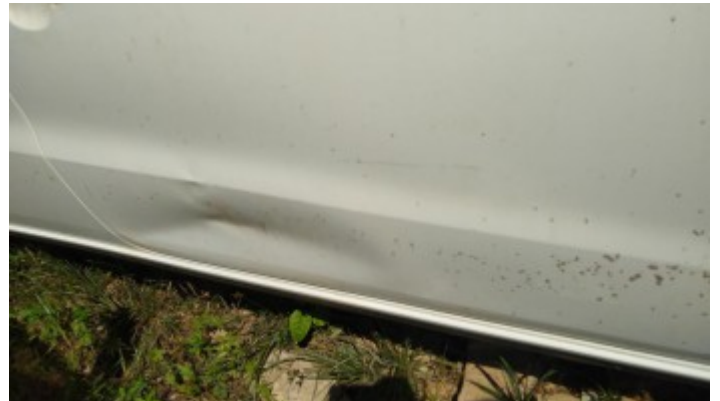
Foto Avaria Lateral Direita

Foto Avaria Porta Direita Dianteira

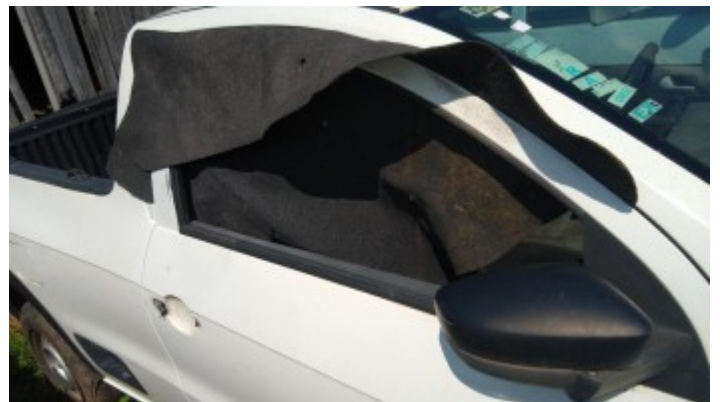
Foto Avaria Tampa do Porta Malas

Foto Avaria Vidro Direito Dianteiro

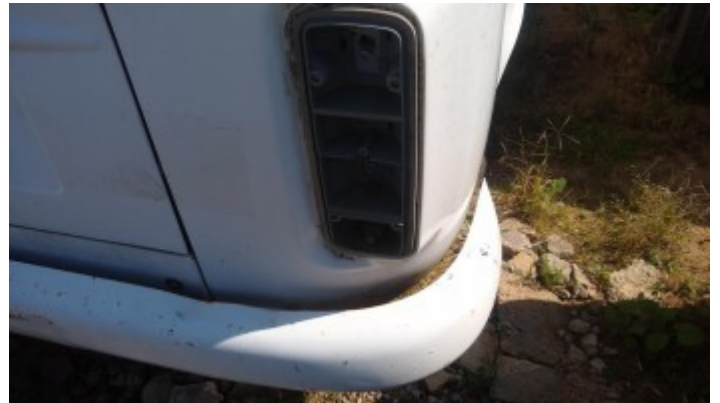
Foto Avaria Câmbio

Foto Avaria Lâmpada Direita
