EXCELENTÍSSIMO SR. DR. JUIZ DE DIREITO DA 3ª VARA CÍVEL DA  
COMARCA DE MAUÁ – SP

**Processo n. 0019945-55.2007.8.26.0348**

**Fernando Rossi**, Engenheiro Civil, CREA-SP nº 5069924382, perito nomeado por V.Exa. no processo em referência, vem pelo presente instrumento, referente à **EXECUÇÃO DE TÍTULO EXTRAJUDICIAL**, movida por **BRASTERRA EMPREENDIMENTOS IMOBILIÁRIOS LTDA** em face de **LILIANE BELLO FERRAZ BITTENCOURT**, apresentar o laudo pericial acerca da **AVALIAÇÃO DO IMÓVEIS** situados na Rua Brás Cubas, 981 e 1002, Vila Bocaina – Mauá - SP.

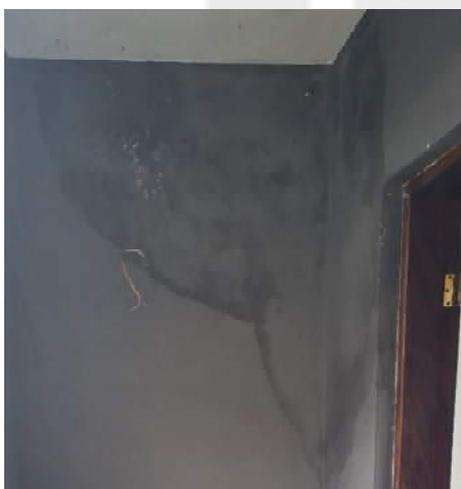
Dentre as patologias encontradas no imóvel de nº 1001, destacam-se fissuras (com possibilidade de serem estruturais), deslocamentos, sujidades, infiltrações e bolor nas alvenarias, conforme demonstrado abaixo:

Figura 29 - Indícios de infiltração - Fonte: Própria (15.02.2022)

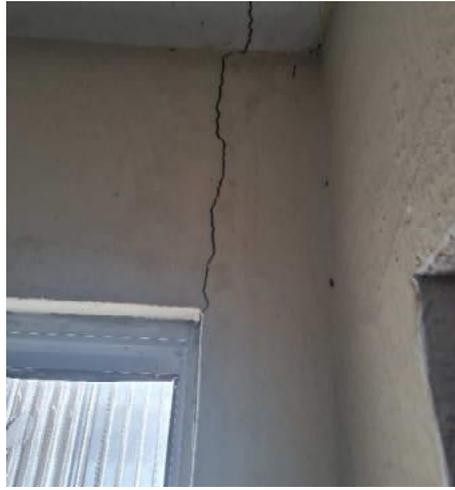
Figura 30 - Fissura - Fonte: Própria (15.02.2022)

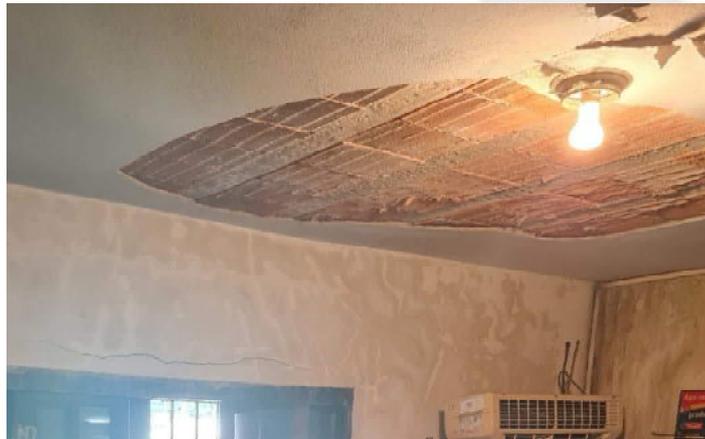
Figura 31 - Fissura e descolamentos - Fonte: Própria (15.02.2022)

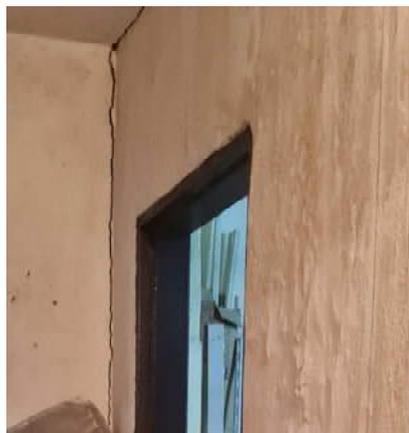
Figura 32 - Fissuras - Fonte: Própria (15.02.2022)

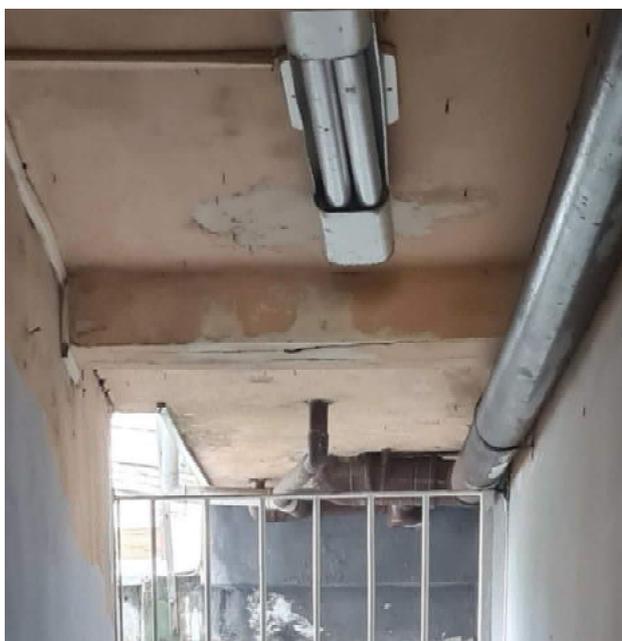
Figura 33 - Fissuras e deslocamentos - Fonte: Própria (15.02.2022)

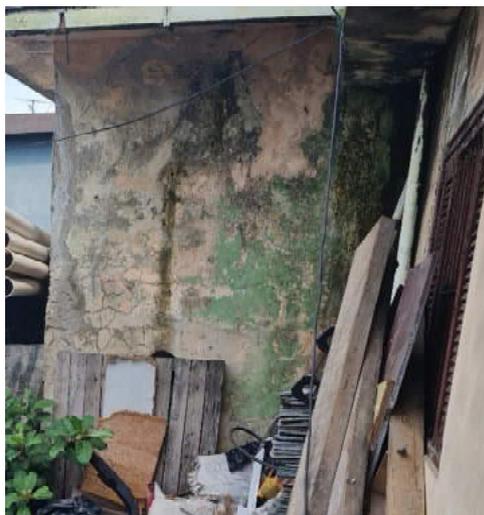
Figura 34 - Infiltrações e bolor - Fonte: Própria (15.02.2022)

Face ao exposto acima o imóvel foi classificado segundo critério de Ross-Heidecke (depreciação) como “entre reparos simples e importantes” (f)

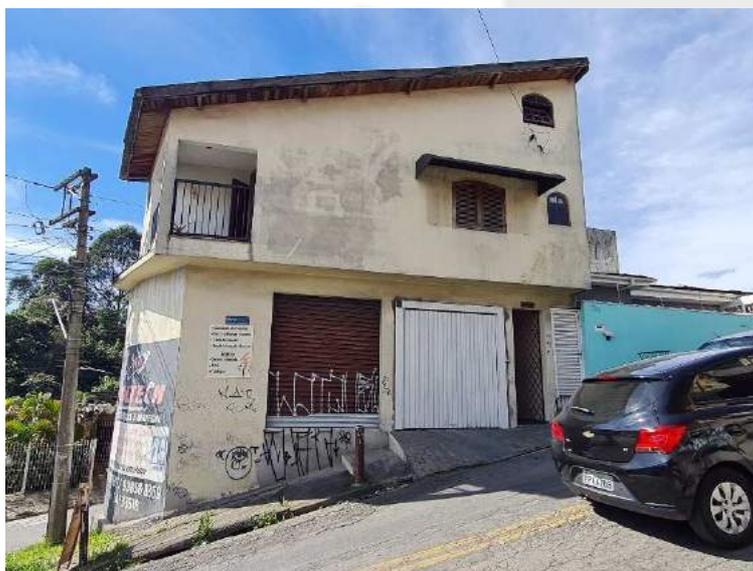
No que tange ao imóvel de nº 981 este não apresentou patologias significativas no seu interior, sendo apenas considerado as patologias em seu exterior, como fissuras e manchamentos na pintura, conforme demonstrado abaixo:

Figura 35 - Fissuras e deslocamentos na alvenaria - Fonte: Própria (15.02.2022)

Com isso, classificou-se o seu estado de conservação como “entre novo e regular” (b), segundo critério de Ross-Heidecke (depreciação).
