# **LAUDO TÉCNICO DE AVALIAÇÃO DE VEÍCULOS AUTOMOTORES**

**PROCESSO FAMILIENTAR 1001723-33.2021.8.26.0218**

Curtume Guararapes Ltda e outro

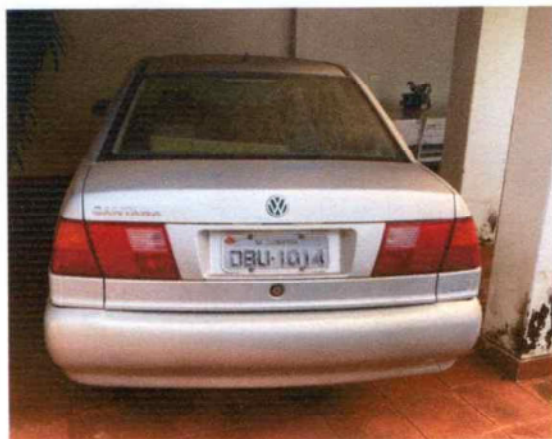
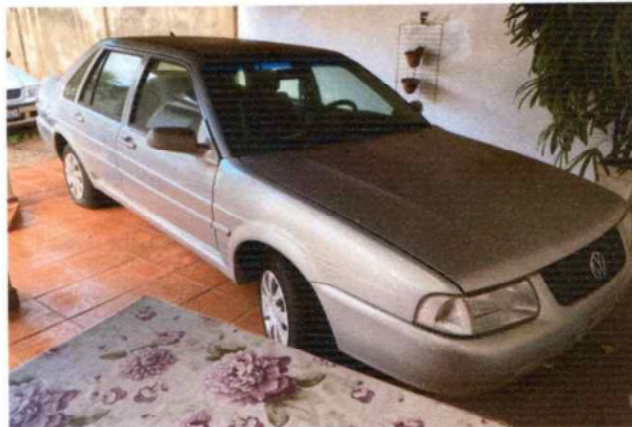
### 3.1. AUTOMOVÉL SANTANA

Lataria e pintura em bom estado de conservação, não apresentando graves avarias, levando em consideração o ano e o veículo aparentar estar algum tempo sem funcionamento.

Deixou de verificar a parte elétrica do veículo, pois não foi disponibilizada a chave de contato do veículo para essa finalidade.

Em relação as rodas/pneus do veículo, encontrava-se em bom estado de conservação e uso, não sendo possível verificar o estado do estepe, pois ausente a chave do veículo para abertura do porta malas.

O estofado também apresenta bom estado de conservação.

Os vidros e retrovisores do veículo se encontram em bom uso de conservação

Porém, conforme avaliação do bem, levando em consideração os itens, pinturas e manutenção do veículo, AVALIO o veículo em **R\$ 9.500,00 (nove mil e quinhentos reais)**.

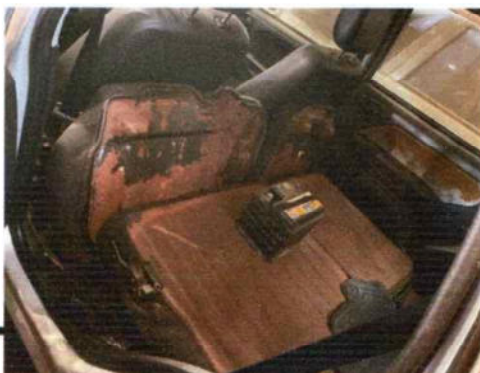
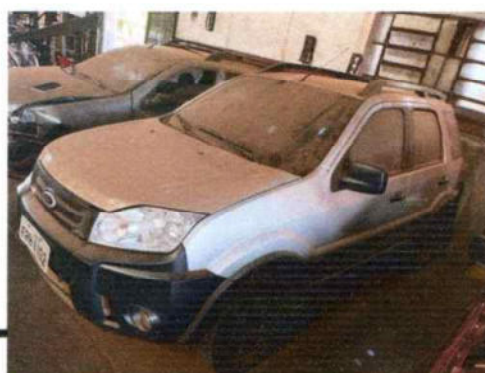
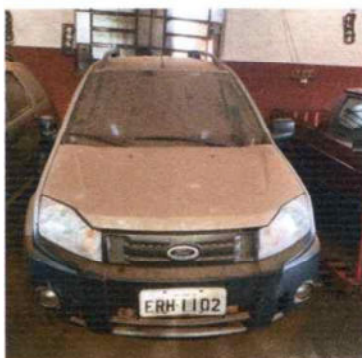
## 3.2. AUTOMOVÉL ECOSPORT

O veículo encontra-se em mal estado de conservação, estando a pintura comprometida considerando o ano e aparentando estar sem manutenção ou funcionamento. Já a lataria apresenta algumas avarias.

As rodas/pneus encontravam-se murchos e em péssimo estado de conservação, incluindo o estepe.

Os bancos do veículo apresentam mal estado de conservação, inclusive o banco traseiro estava abaixado, não conseguindo levanta-lo, aparentando desgaste/ferrugem. Em algumas partes apresenta rasgos.

Os vidros e retrovisores não possuía qualquer tipo de trincado ou danificados.

Porém, conforme avaliação do bem, levando em consideração os itens, pinturas e manutenção, AVALIO o bem em R\$ 22.500,00 (vinte e dois mil e quinhentos reais).

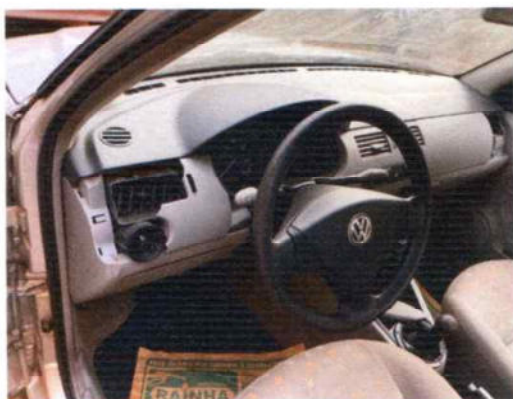
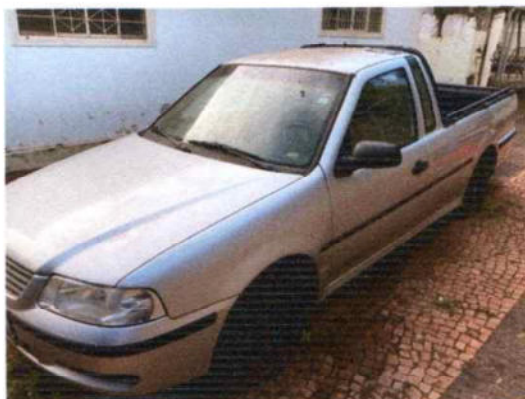
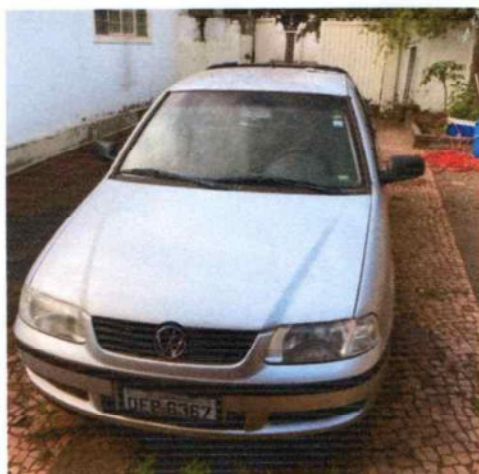
### 3.3. AUTOMOVÉL SAVEIRO

A lataria e pintura encontra-se em bom estado de conservação, considerando o ano e por aparentar estar a alguns anos sem manutenção ou funcionamento. O teto do veículo encontrava-se com a pintura prejudicada, aparentemente queimada pela exposição ao tempo.

Não foi possível avaliar a parte elétrica pois o veículo não funcionava (não dá ignição).

Os pneus encontravam-se murchos e sem condições de uso.

Os bancos do veículo estavam em bom estado de conservação.

O painel do tinha uma pequena avaria, estando o mesmo quebrado.

Porém, conforme análise do bem, levando em consideração os itens, pinturas e manutenção, AVALIO o bem em **R\$ 16.500,00 (dezesseis mil e quinhentos reais)**.
