# LAUDO TÉCNICO DE AVALIAÇÃO

REFEITO APÓS 5 MESES

0005663-15.2008.8.26.0077 (1)

Realização das diligências necessárias e vistorias no imóvel constituído na Matrícula número 25.241 do CRI de Birigui/SP, caracterizado no endereço Rua 9 de Julho, 29, cidade de Coroados/SP, visando sua caracterização e avaliação.

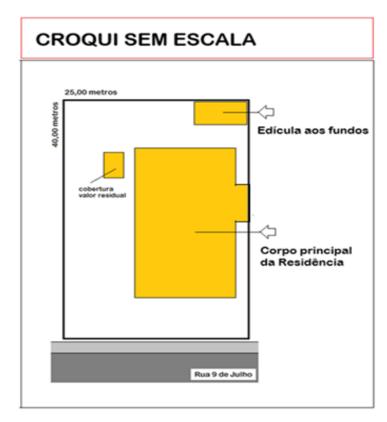
#### Edificação principal, 294,73 m<sup>2</sup>

Construção em alvenaria, idade estimada entre 25 e 30 anos constituída pelos ambientes de pequena Varanda frontal, Salas para três ambientes, Cozinha e Copa conjugadas, três Dormitórios, sendo um tipo Suite com Banheiro, Banheiro comum, Despejo e Área de Serviços. Revestimento cerâmico nas paredes da Cozinha e Banheiros. Piso em cerâmica (e ou ladrilho cerâmico). Forro em laje. Pintura a base de látex. Cobertura em telhas cerâmicas sobre estrutura de madeira de boa qualidade. Instalações hidráulicas e elétricas em aparente normal funcionamento. Situação geral da edificação considerada boa com a necessidade de pequenos serviços e reparos visando manutenção e conservação. Observou-se como referencial, melhorias internas no imóvel, em específico nesta edificação principal, como se mostrará nas fotos internas.
