### ARRECADAÇÃO DE BENS - COMPLEMENTAR

## **LAUDO DE AVALIAÇÃO MERCADOLÓGICA**

**LAUDO nº: 232002 - Complementar**

Massa Falida de RMF Indústria e Comércio de Embalagens Plásticas Ltda

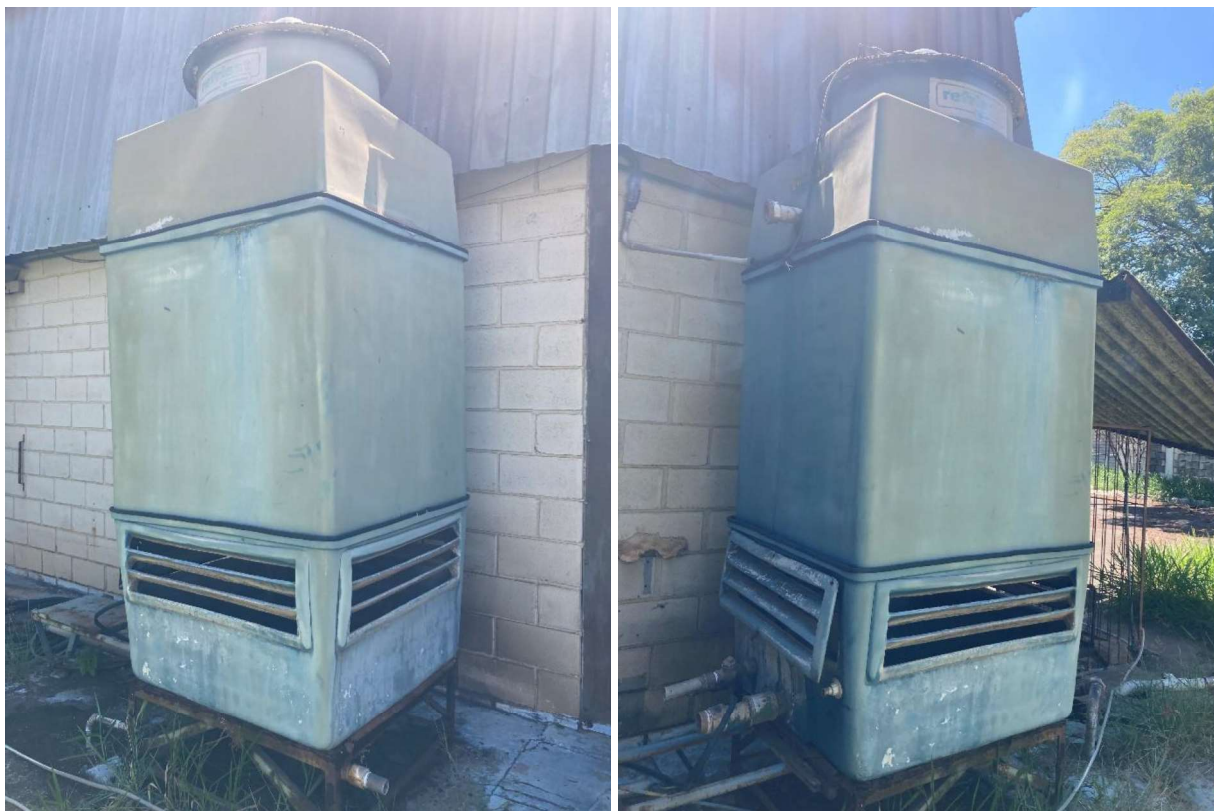
#### **ITEM 1 – TORRE DE RESFRIAMENTO REFRISAT**

| ITEM | DESCRIÇÃO | Ec | Vp | Dp | Fc | Va |
|---|---|---|---|---|---|---|
| 1 | TORRE DE RESFRIAMENTO REFRISAT | RUIM | 18.000,00 | 0,20 | 0,70 | 2.520,00 |

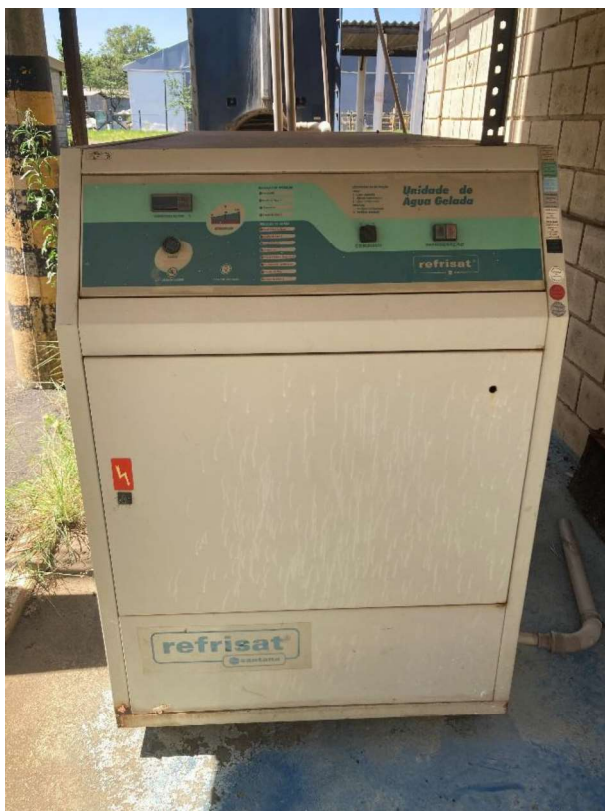
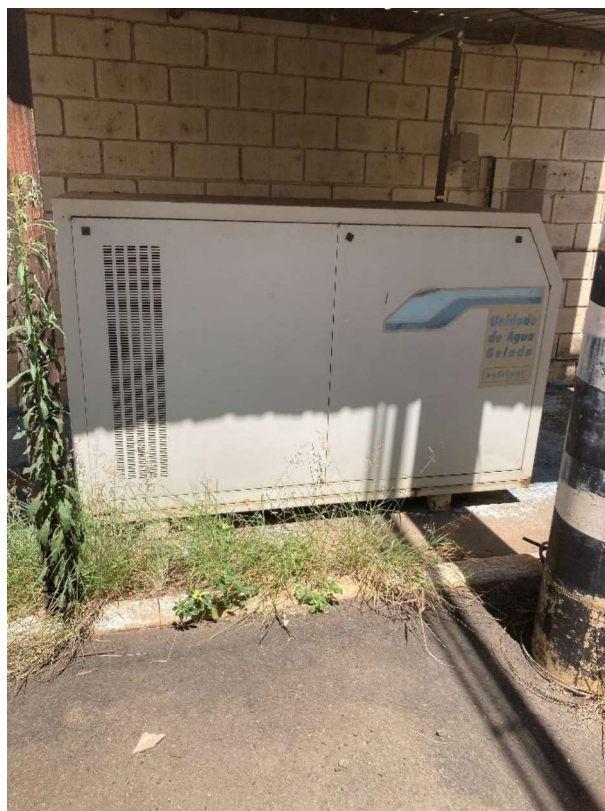
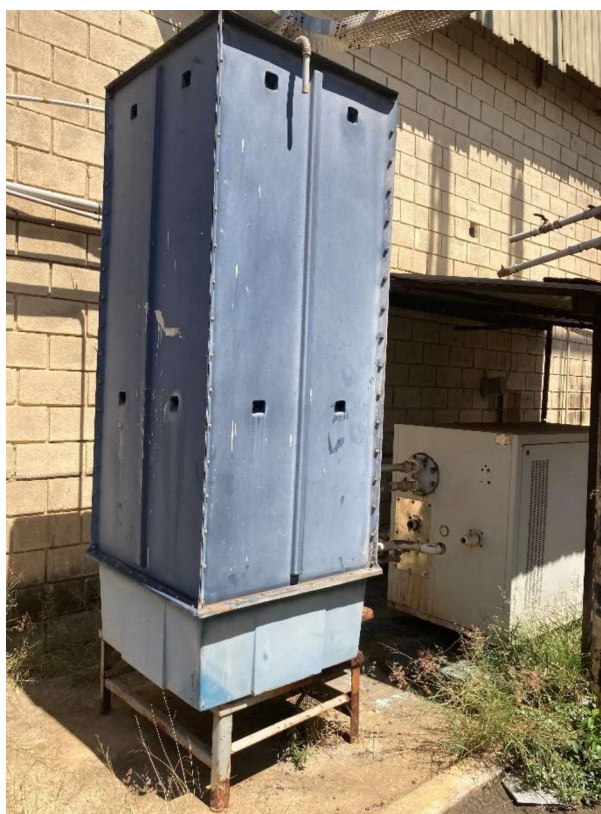
### ITEM 2 – UNIDADE DE ÁGUA GELADA REFRISAT COM TORRE DE RESFRIAMENTO

| ITEM | DESCRIÇÃO | Ec | Vp | Dp | Fc | Va |
|---|---|---|---|---|---|---|
| 2 | UNIDADE DE ÁGUA GELADA REFRISAT COM TORRE DE RESFRIAMENTO | RUIM | 18.200,00 | 0,18 | 0,70 | 4.586,40 |
