**Tipo de Imóvel:**  
Loteamento Urbano

**Local:**  
Loteamento Quebra Coco  
Rodovia MS 162 - Sidrolândia - MS  
**LAT. -20°44'32"S      LONG. -55°05'11"O**

**Finalidade da Avaliação:**  
Apuração de Valor de Venda

## CONCLUSÕES RESUMIDAS DO LAUDO DE AVALIAÇÃO

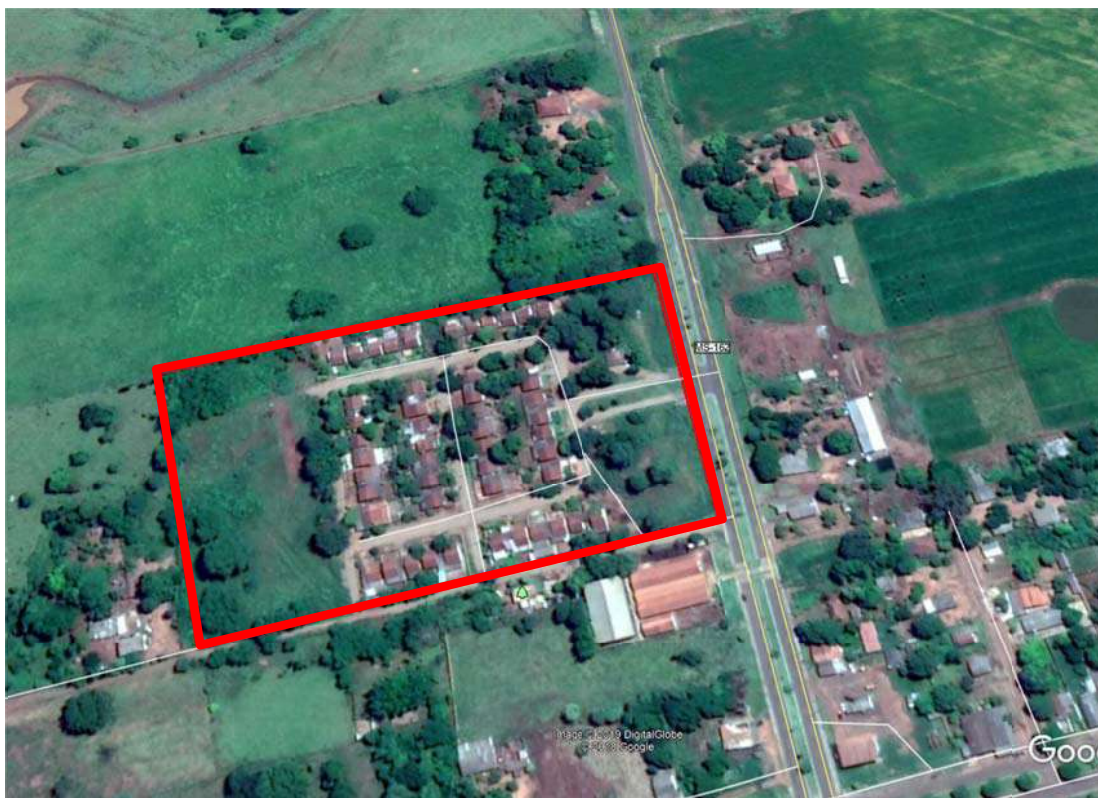
**Fotografia 01** – Aspecto do Loteamento quebra Coco e seus limites (em vermelho).

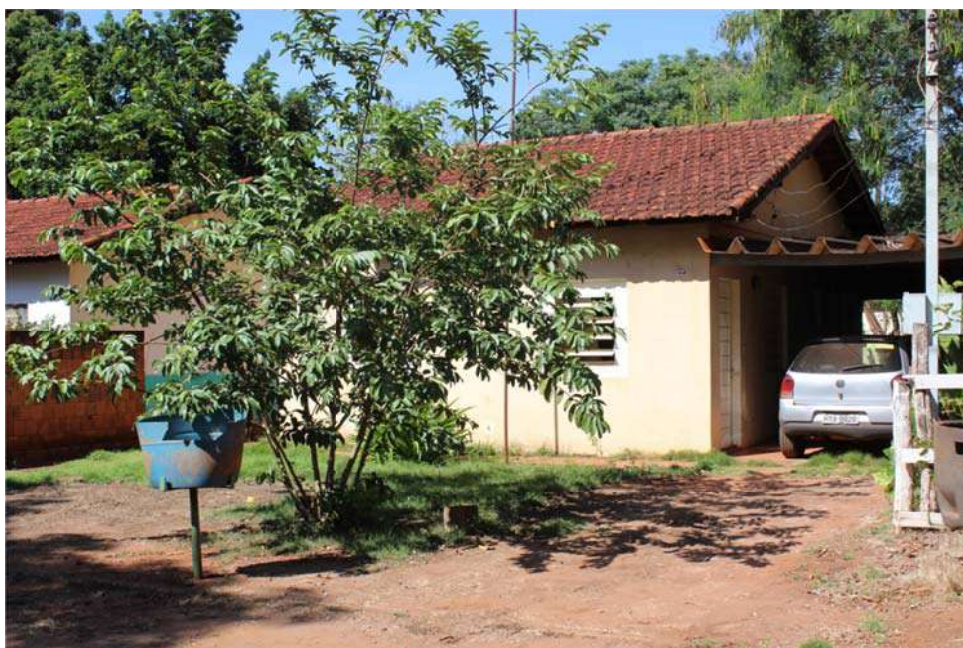
Lote Urbano com Construção Residencial

Área: 300,00 m<sup>2</sup>

Área: 71,39 m<sup>2</sup>

Idade: 40 anos (Vida Útil Restante = 20 anos)

Estado de conservação: Necessitando de Reparos Simples

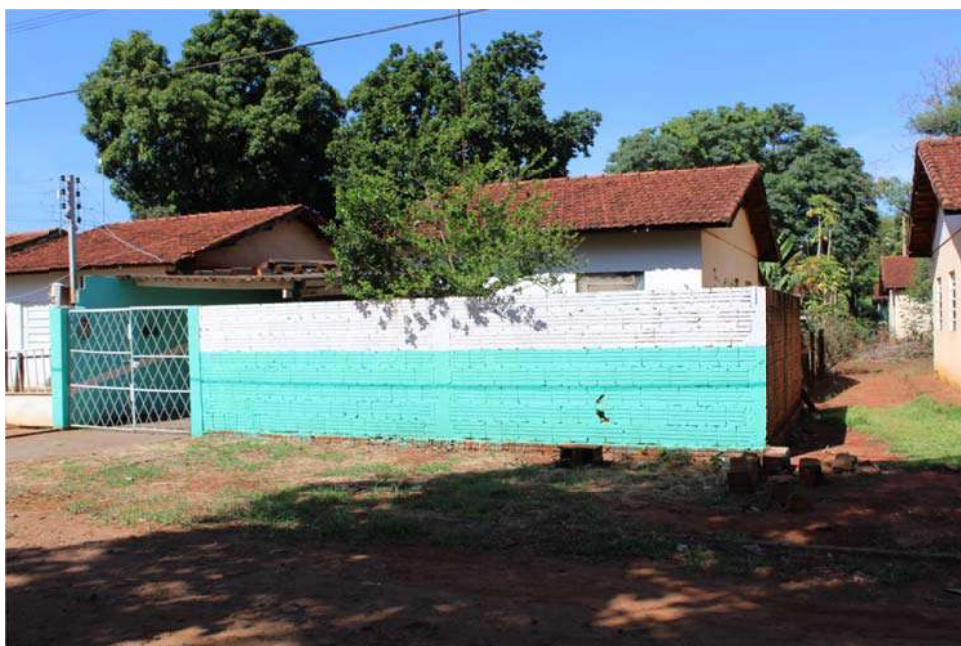
Lote Urbano com Construção Residencial

Área: 250,00 m<sup>2</sup>

Área: 71,39 m<sup>2</sup>

Idade: 40 anos (Vida Útil Restante = 20 anos)

Estado de conservação: Necessitando de Reparos Simples

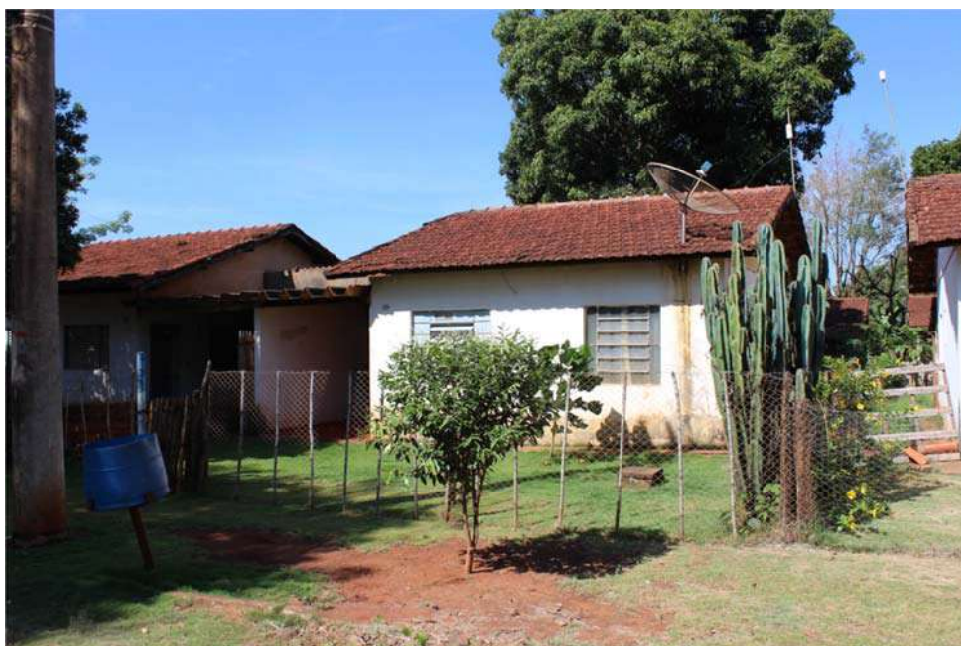
Lote Urbano com Construção Residencial

Área: 250,00 m<sup>2</sup>

Área: 71,39 m<sup>2</sup>

Idade: 40 anos (Vida Útil Restante = 20 anos)

Estado de conservação: Necessitando de Reparos Simples / Importantes

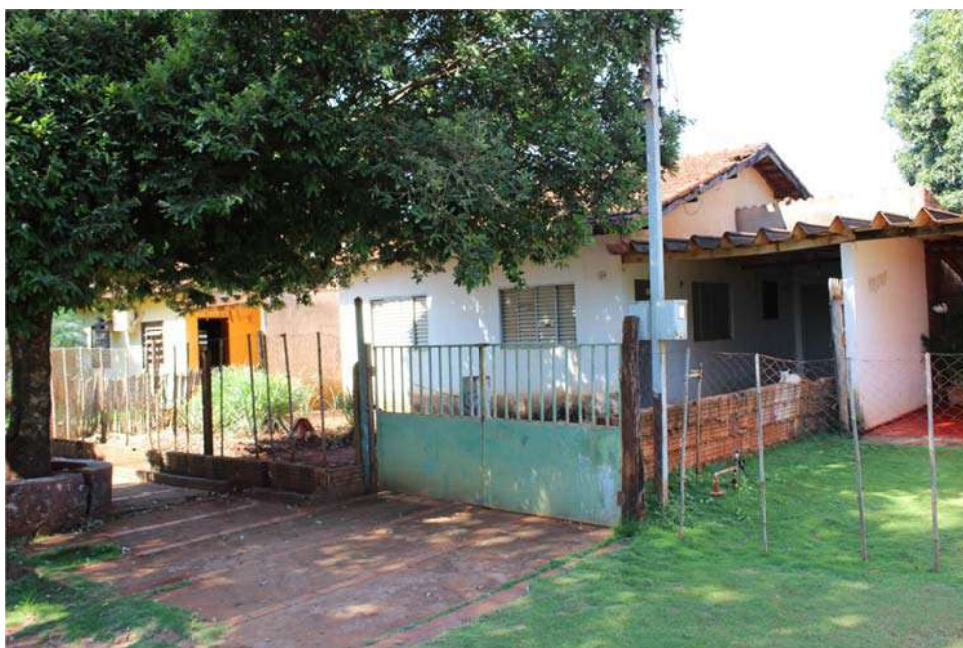
Lote Urbano com Construção Residencial

Área: 300,00 m<sup>2</sup>

Área: 71,39 m<sup>2</sup>

Idade: 40 anos (Vida Útil Restante = 20 anos)

Estado de conservação: Necessitando de Reparos Simples

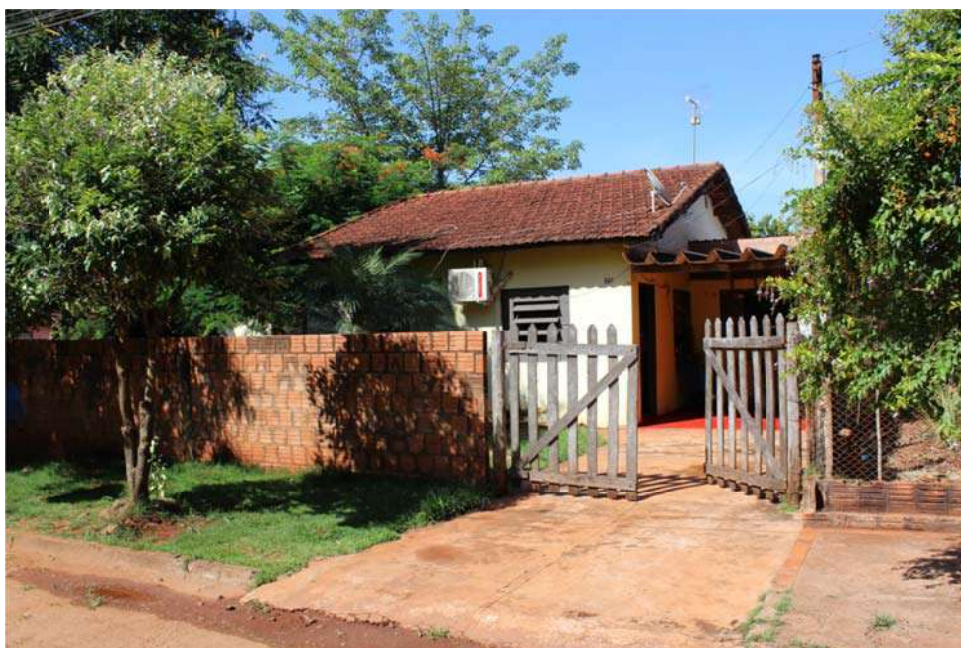
Lote Urbano com Construção Residencial

Área: 300,00 m<sup>2</sup>

Área: 71,39 m<sup>2</sup>

Idade: 40 anos (Vida Útil Restante = 20 anos)

Estado de conservação: Necessitando de Reparos Simples
