# LAUDO TÉCNICO DE AVALIAÇÃO

**1001307-42.2017.8.26.0077**

**Avaliação do imóvel constituído no Apartamento 232, situado no Bloco 200, 2º Pavimento, do Condomínio Residencial Ilha de Capri, situado na Rua Santo Mamprim, 550, cidade de Birigui/SP, objeto da Matrícula 74.228 do CRI de Birigui/SP.**

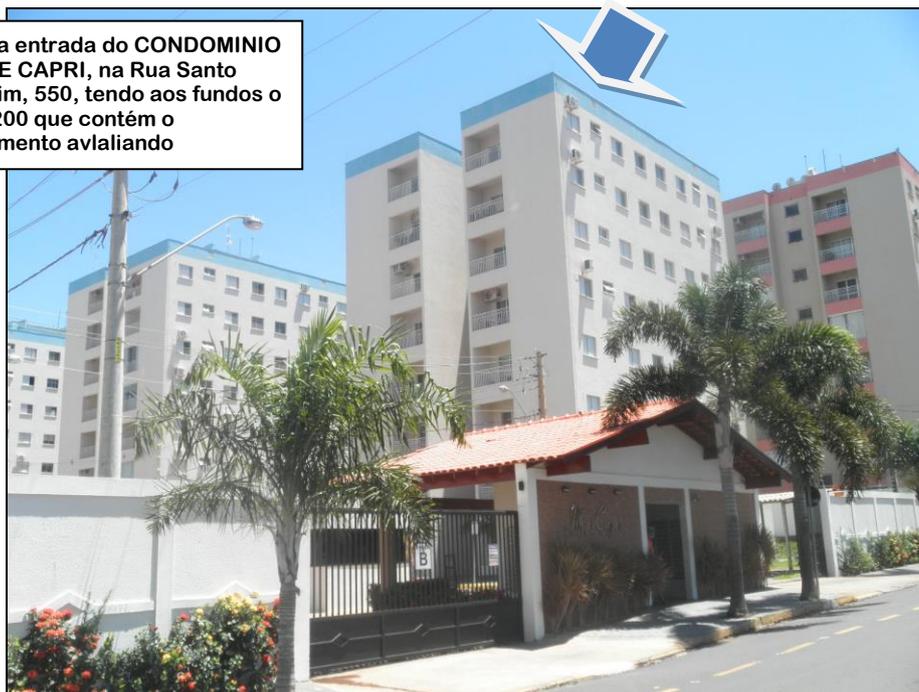
Vista da entrada do CONDOMINIO ILHA DE CAPRI, na Rua Santo Mamprim, 550, tendo aos fundos o Bloco 200 que contém o Apartamento avlaliando
