LUPERCIO ZIROLDO ANTONIO

Engenheiro Civil CREA 0601181072

LAUDO TÉCNICO DE AVALIAÇÃO

Avaliação do Imóvel da Rua Affonso Paula de Souza, número 70, Bairro Conjunto Habitacional Hilda Mandarino, cidade de Araçatuba/SP, objeto da Matrícula número 65.623 do CRI de Araçatuba/SP.

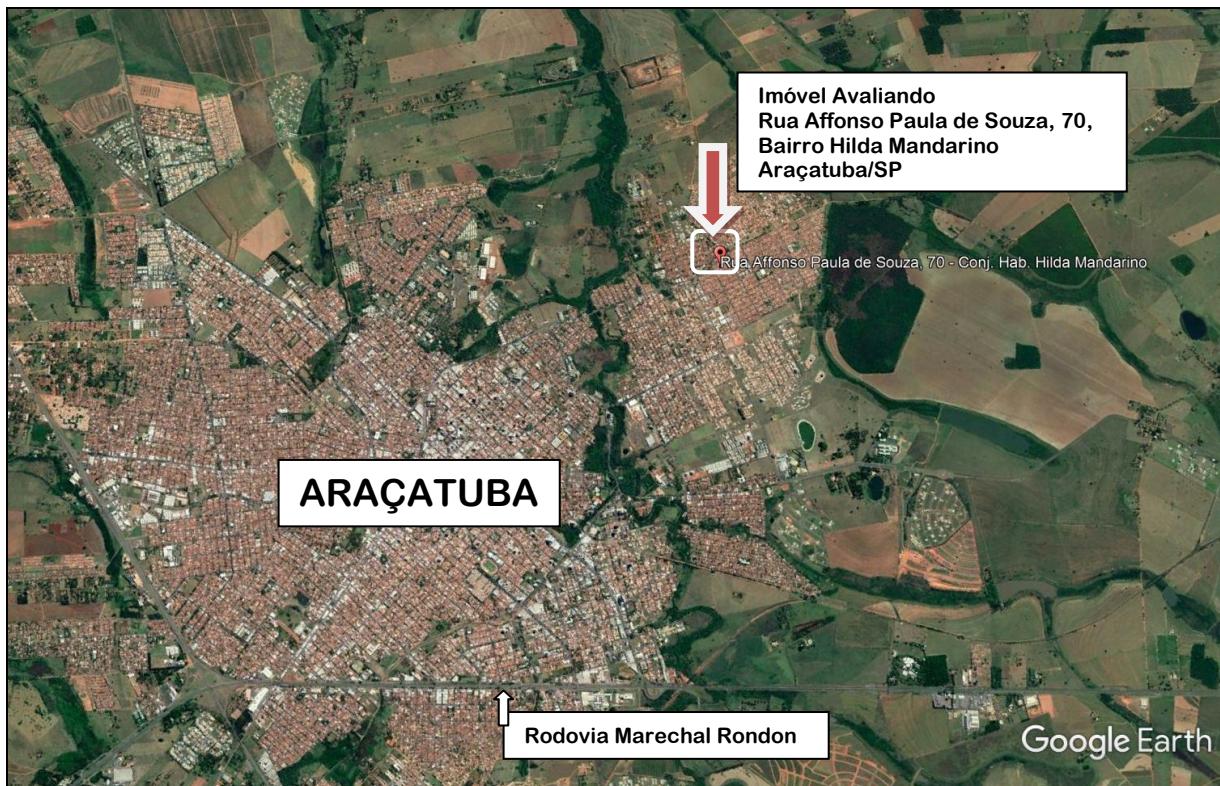
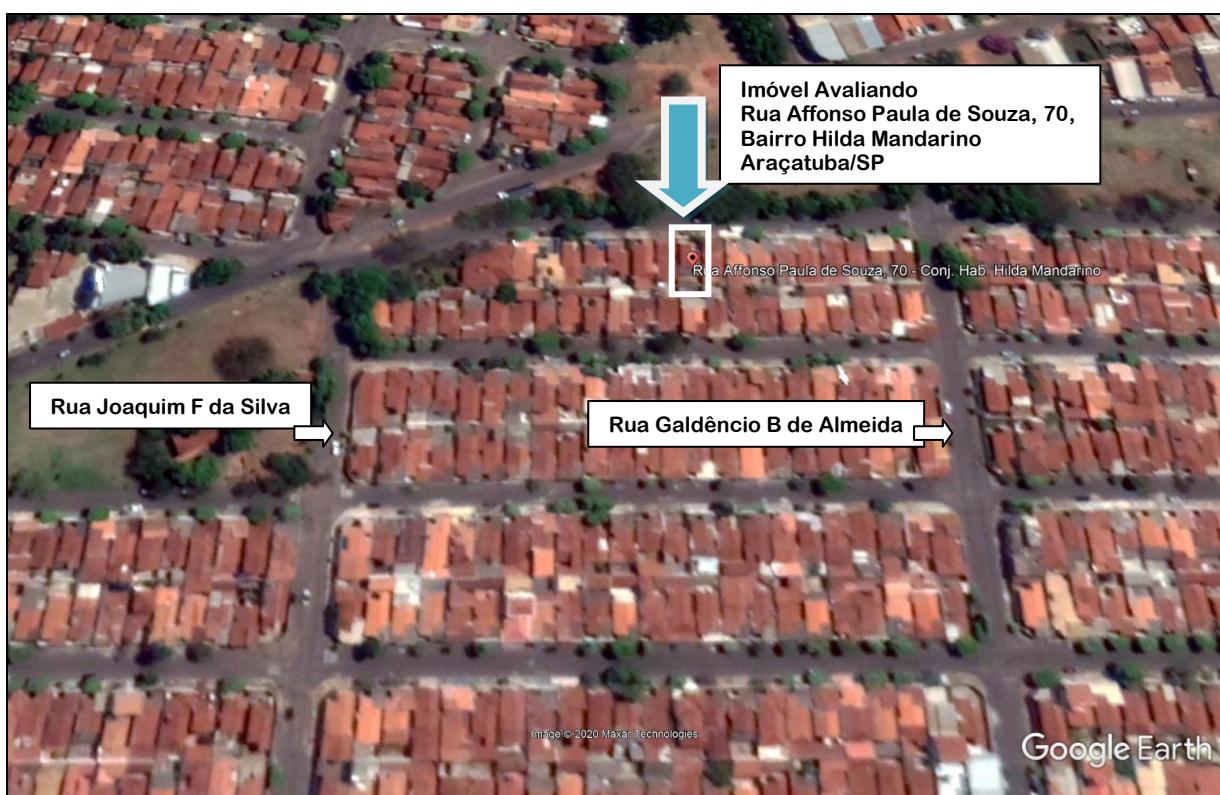
LOCALIZAÇÃO E SITUAÇÃO

A partir das diligências realizadas no Setor de Engenharia e Cadastro da Prefeitura de Araçatuba, temos que o terreno que constitui a Matrícula avaliada está situado com frente para o lado par da Rua Affonso Paula de Souza, em meio de quadra entre as Ruas Galdêncio B. de Almeida e Joaquim F. da Silva.

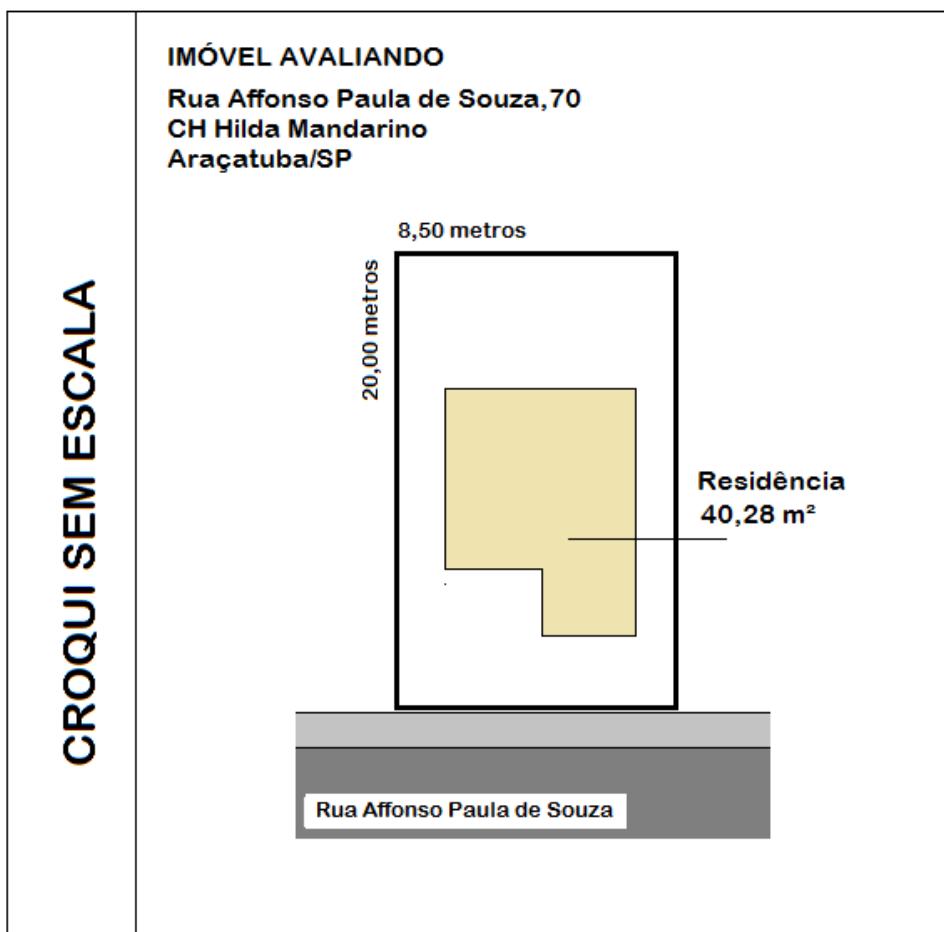
Construção em alvenaria constituída por ambientes de Sala, Banheiro, dois Dormitórios e Cozinha. Piso em cimentado liso em todos os ambientes. Forro e beiral em madeira. Cobertura parte em telhas cerâmicas sobre estrutura de madeira. Instalações hidráulicas e elétricas em aparente normal funcionamento. Situação geral da edificação considerada regular, com necessidade de vários reparos, em especial no acabamento em pintura.
