**Tipo de Imóvel:**  
Loteamento Urbano

**Local:**  
Loteamento Quebra Coco  
Rodovia MS 162 - Sidrolândia - MS  
**LAT. -20°44'32"S      LONG. -55°05'11"O**

**Solicitante:**  
Usina Santa Cruz S/A  
CNPJ nº 33.302.506/0004-57

**Finalidade da Avaliação:**  
Apuração de Valor de Venda

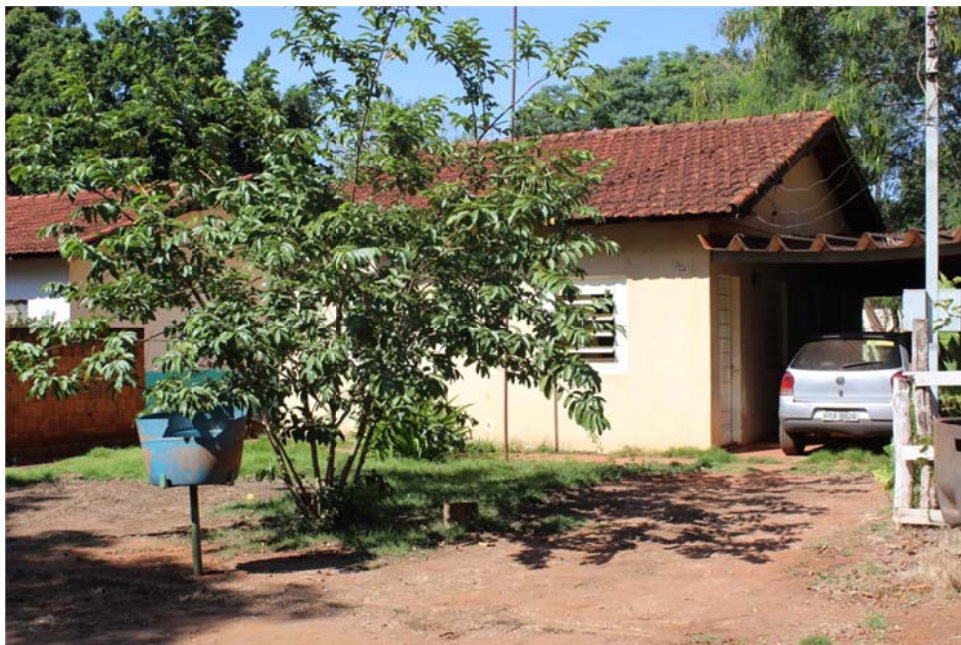
Lote Urbano com Construção Residencial

Área: 71,39 m<sup>2</sup>

Idade: 40 anos (Vida Útil Restante = 20 anos)

Estado de conservação: Necessitando de Reparos Simples

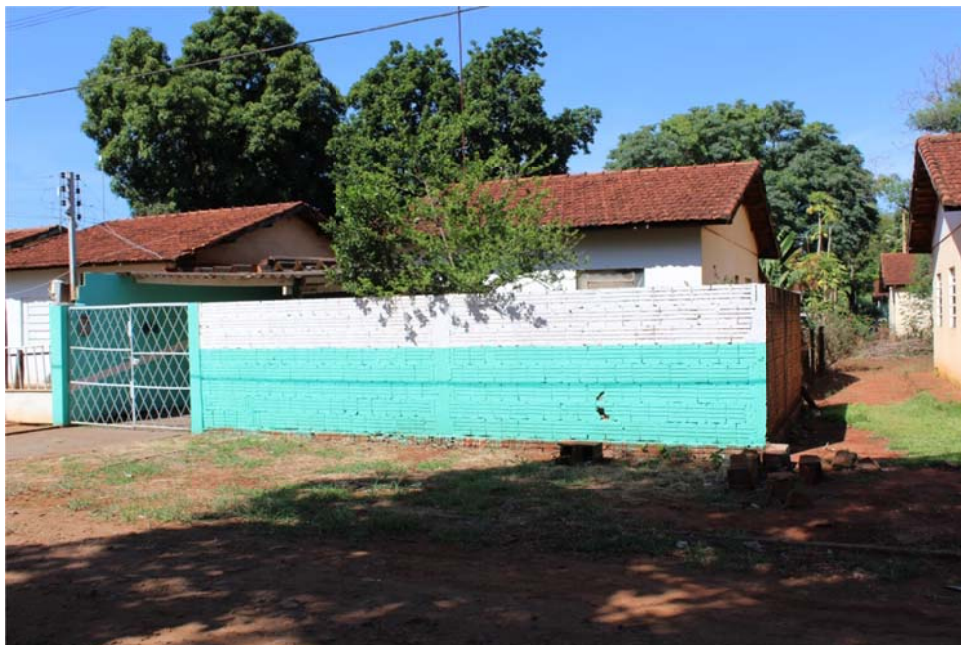
Lote Urbano com Construção Residencial

Área: 71,39 m<sup>2</sup>

Idade: 40 anos (Vida Útil Restante = 20 anos)

Estado de conservação: Necessitando de Reparos Simples

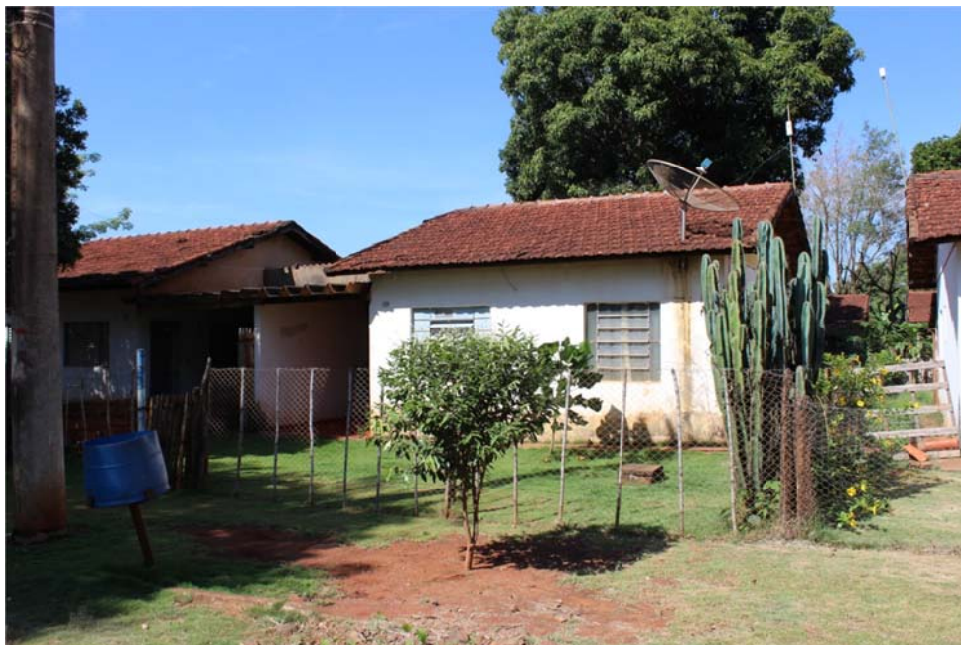
Lote Urbano com Construção Residencial

Área: 71,39 m<sup>2</sup>

Idade: 40 anos (Vida Útil Restante = 20 anos)

Estado de conservação: Necessitando de Reparos Simples / Importantes

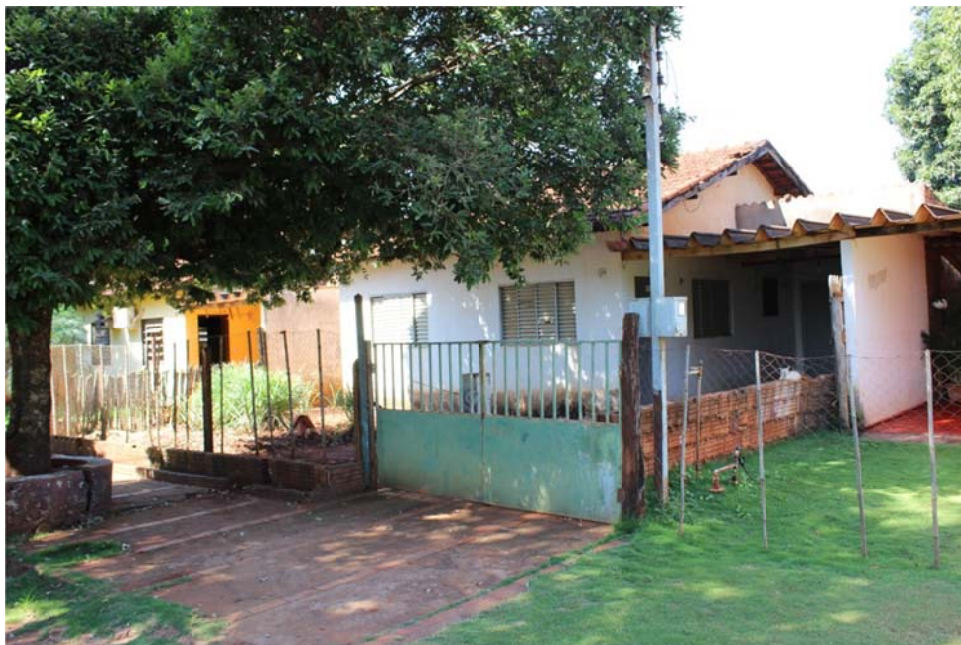
Lote Urbano com Construção Residencial

Área: 71,39 m<sup>2</sup>

Idade: 40 anos (Vida Útil Restante = 20 anos)

Estado de conservação: Necessitando de Reparos Simples

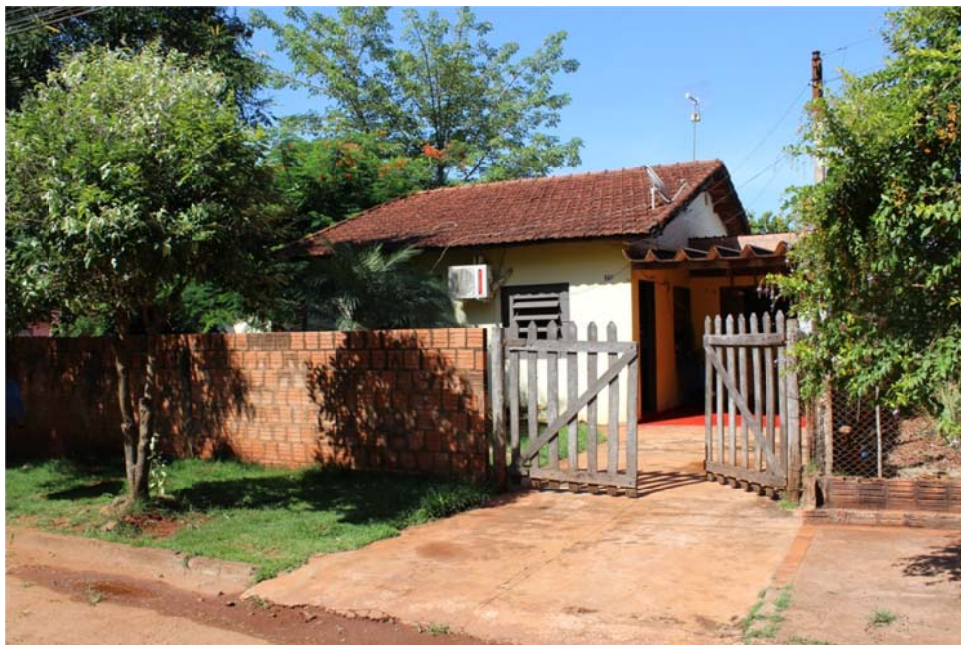
Lote Urbano com Construção Residencial

Área: 71,39 m<sup>2</sup>

Idade: 40 anos (Vida Útil Restante = 20 anos)

Estado de conservação: Necessitando de Reparos Simples

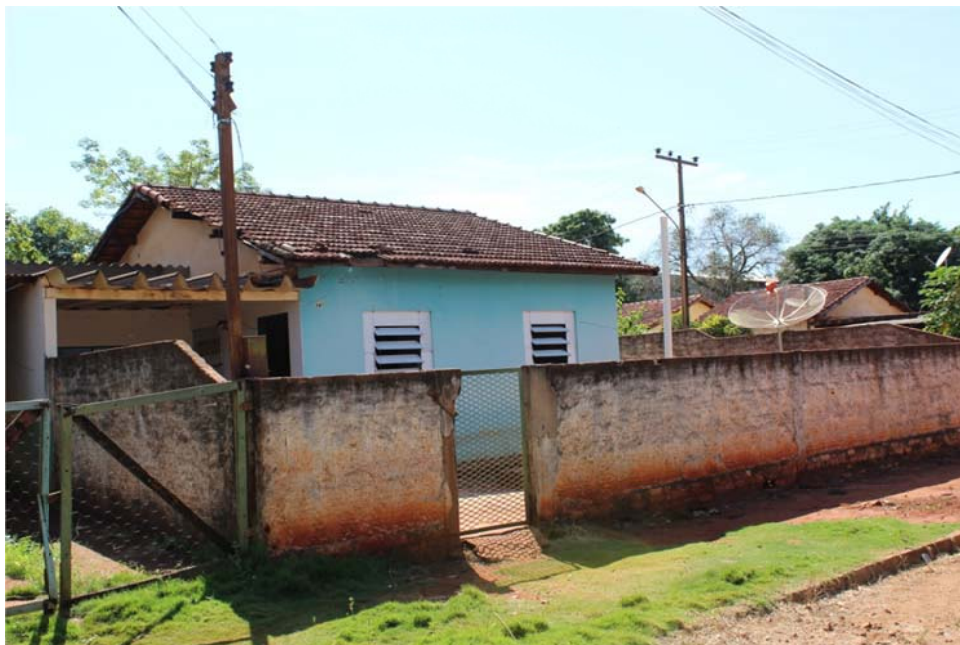
Lote Urbano com Construção Residencial

Área: 71,39 m<sup>2</sup>

Idade: 40 anos (Vida Útil Restante = 20 anos)

Estado de conservação: Necessitando de Reparos Simples

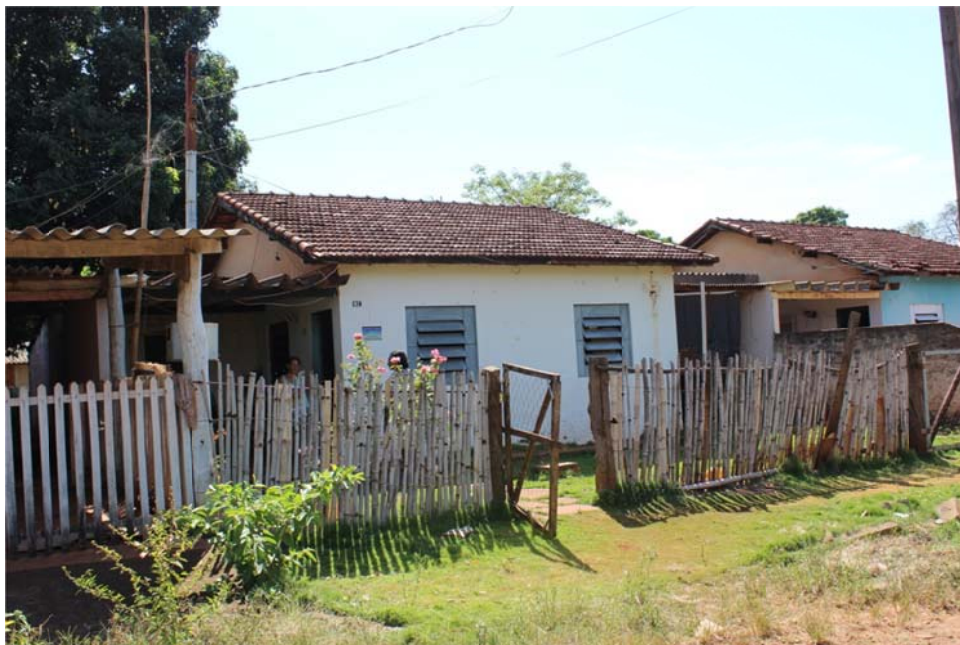
Lote Urbano com Construção Residencial

Área: 71,39 m<sup>2</sup>

Idade: 40 anos (Vida Útil Restante = 20 anos)

Estado de conservação: Necessitando de Reparos Simples

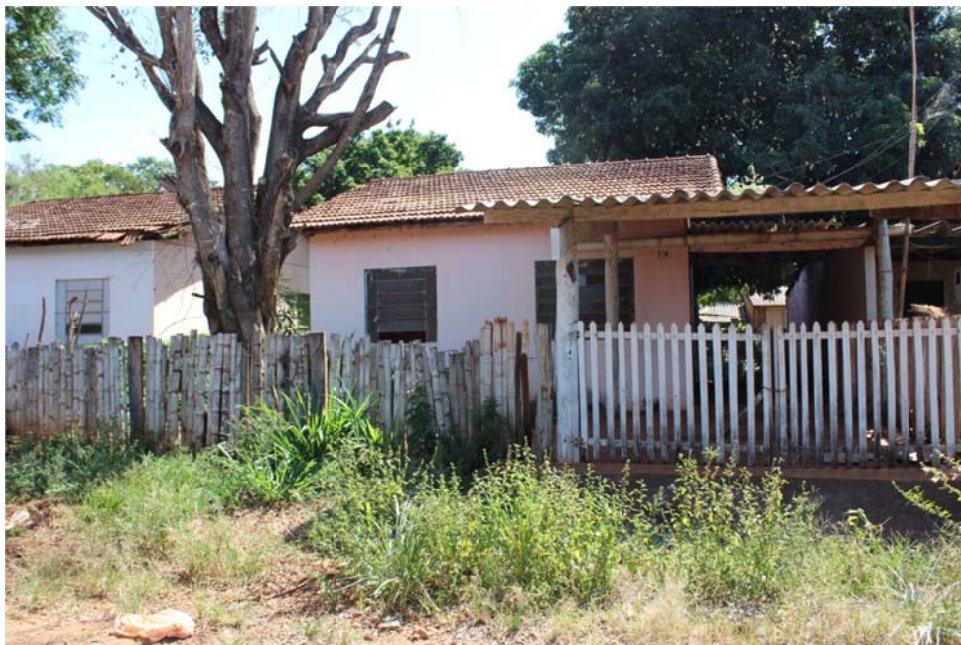
Lote Urbano com Construção Residencial

Área: 71,39 m<sup>2</sup>

Idade: 40 anos (Vida Útil Restante = 20 anos)

Estado de conservação: Necessitando de Reparos Simples

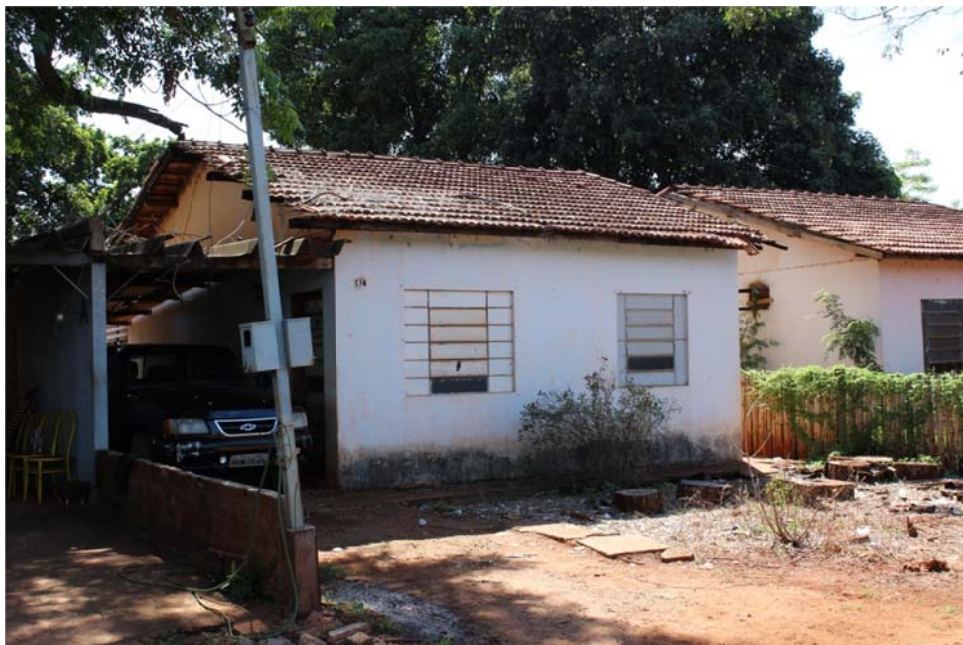
Lote Urbano com Construção Residencial

Área: 71,39 m<sup>2</sup>

Idade: 40 anos (Vida Útil Restante = 20 anos)

Estado de conservação: Necessitando de Reparos Simples / Importantes

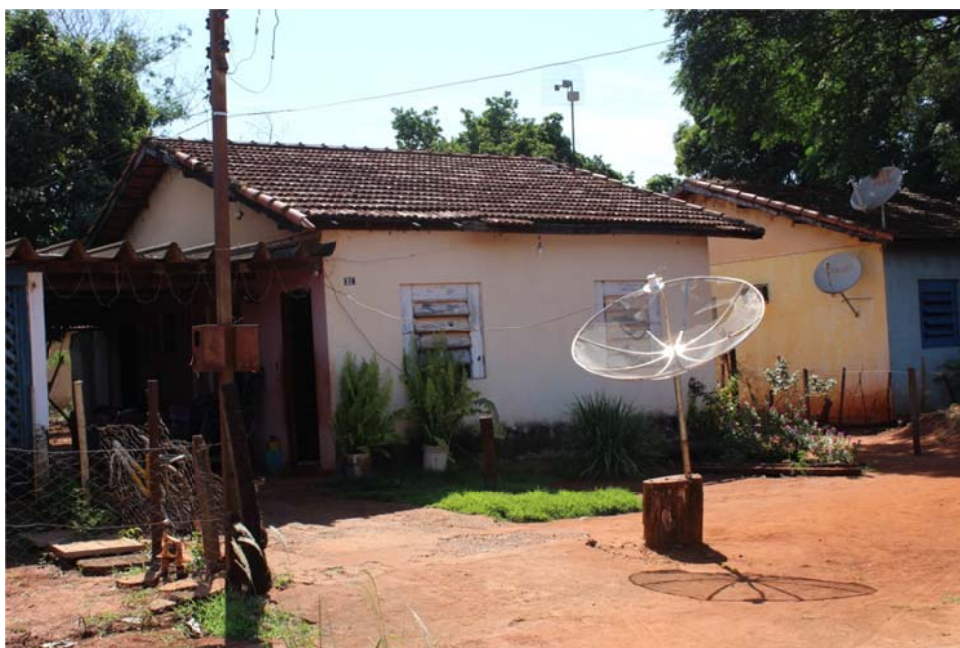
Lote Urbano com Construção Residencial

Área: 71,39 m<sup>2</sup>

Idade: 40 anos (Vida Útil Restante = 20 anos)

Estado de conservação: Necessitando de Reparos Simples / Importantes

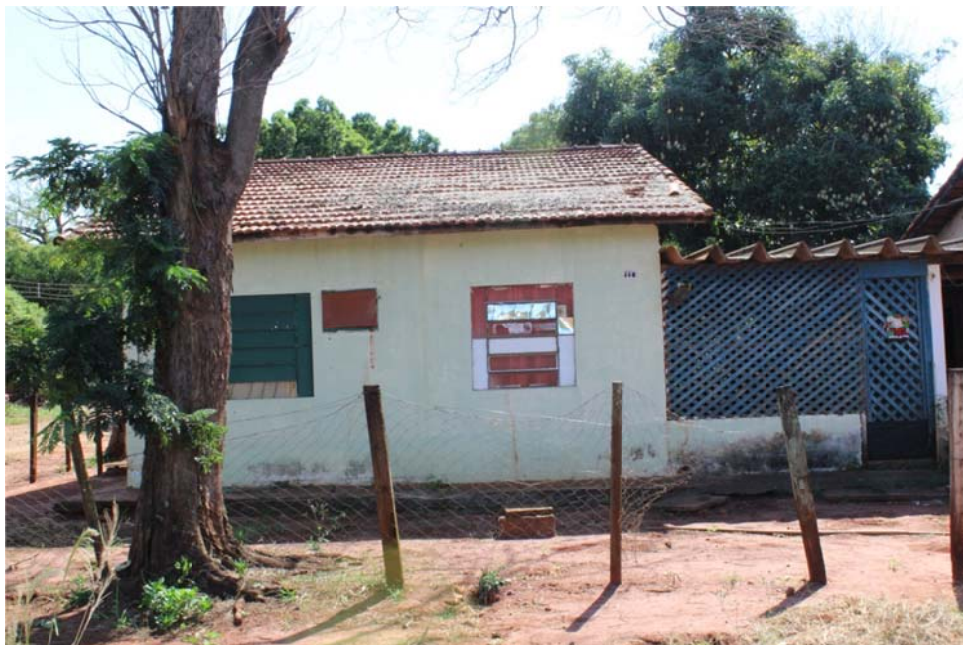
Lote Urbano com Construção Residencial

Área: 71,39 m<sup>2</sup>

Idade: 40 anos (Vida Útil Restante = 20 anos)

Estado de conservação: Necessitando de Reparos Simples / Importantes
