# LAUDO DE AVALIAÇÃO PATRIMONIAL

## IMÓVEL URBANO - APARTAMENTO

Laudo nº 21-20023

RESIDENCIAL CAMPOS ELISEOS  
EDIFÍCIO MONTAIGNE  
SÃO PAULO - SP

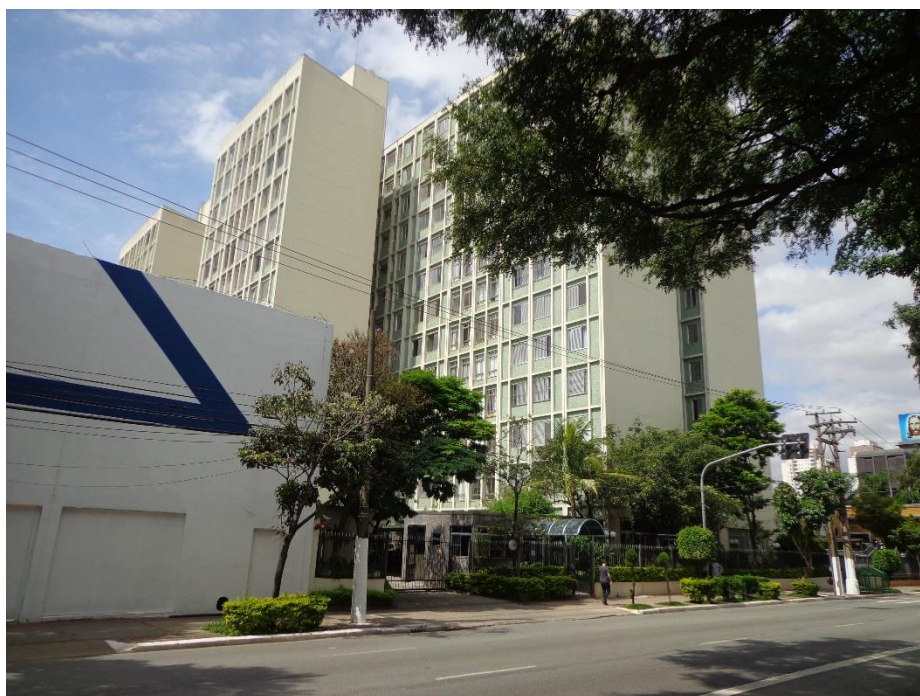
Vista frontal do Edifício
