PROCESSO nº **0004609-59.2017.8.26.0348**

**LAUDO DE AVALIAÇÃO**

A presente perícia tem a finalidade de avaliar o valor do imóvel situado na Viela Fabiano dos Santos, esquina com Viela Boa Esperança, na Vila Magini, em Mauá - SP.

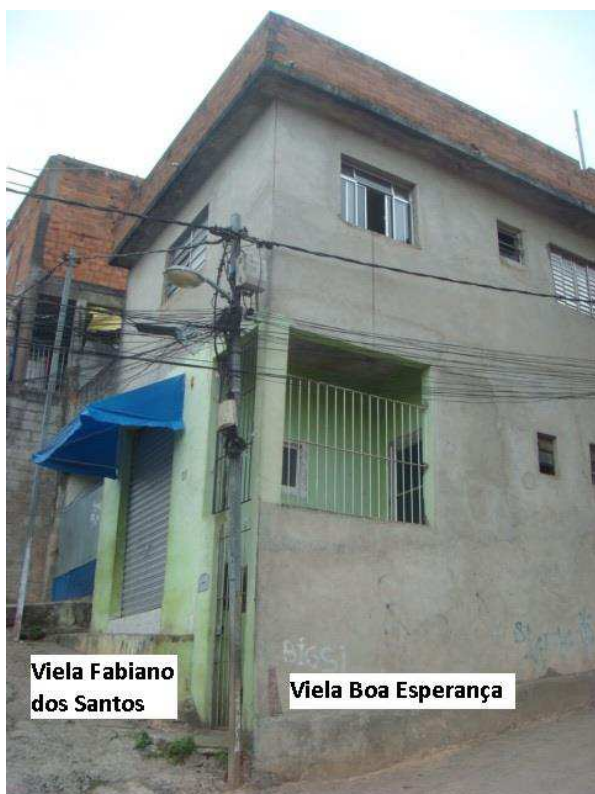
Terreno de esquina composto de casa assobradada, sendo 05 (cinco) cômodos na parte superior e na parte inferior um salão comercial; do lado esquerdo de quem da rua olha para o terreno foi edificada uma casa com 02 (dois) cômodos, sendo que na esquina a direita foi edificada mais uma casa de 03 (três) cômodos.

A construção, sobrado, mede 5,20m de frente para Viela Fabiano dos Santos e 16,00m de lateral – volta para Viela Boa Esperança.

frente e lateral

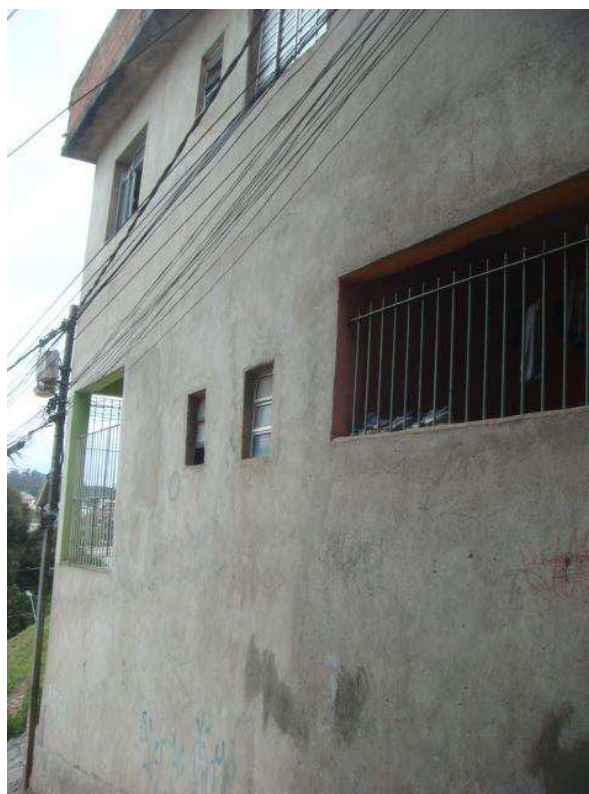
Características Topográficas: área de declividade acentuada, acima de 30%, dessa forma tais vielas não permitem acesso a veículos de carga, tão somente veículos leves, com extrema dificuldade, pela declividade e largura delas.

lateral – Viela Boa Esperança
