LAUDO TÉCNICO DE AVALIAÇÃO

1000931-61.2014.8.26.0077

**CUMPRIMENTO DE SENTENÇA
INDENIZAÇÃO POR DANO MATERIAL**

Avaliação do imóvel constituído na
Matrícula 17.316 caracterizado no endereço
Rua Jorge Cavalheiro, 85, Jardim Europa, Birigui/SP

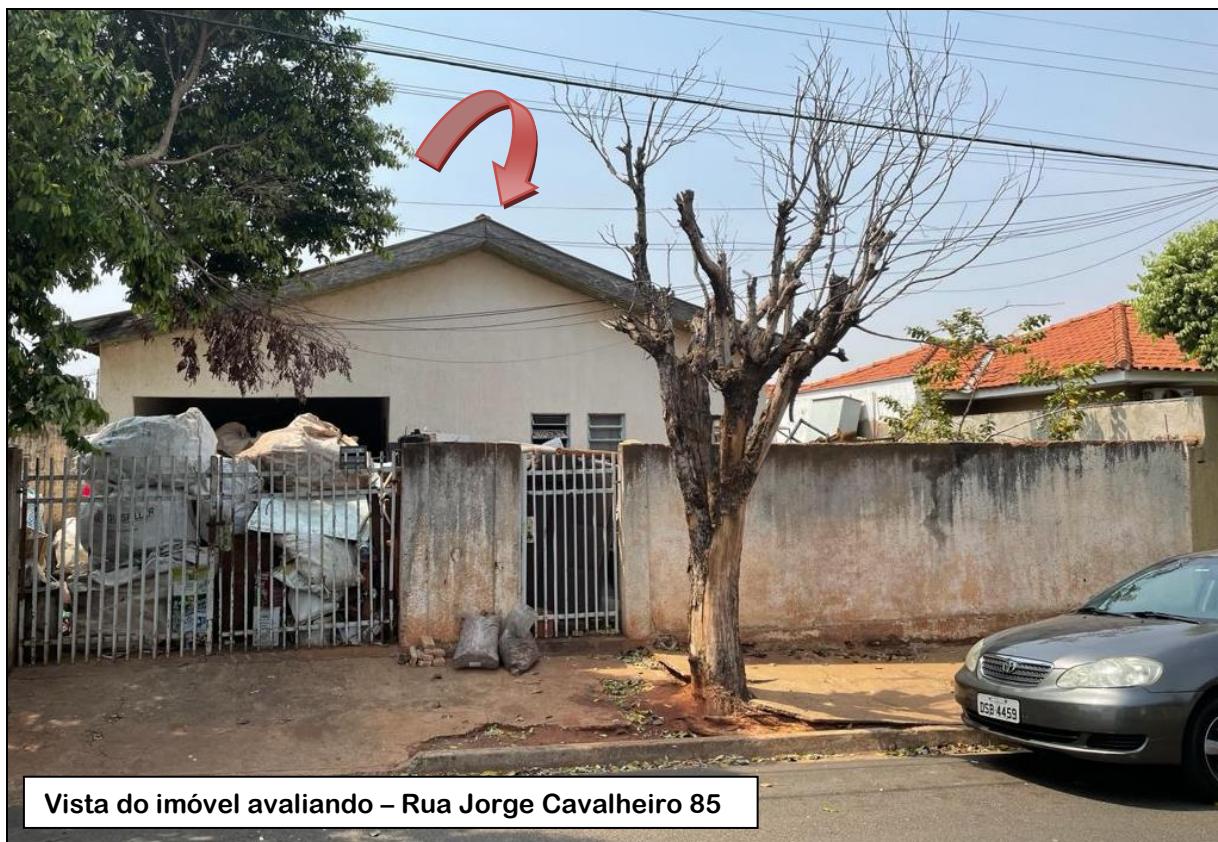
**3****VISTA FRONTAL DO IMÓVEL AVALIANDO**

Sobre o terreno que constitui o imóvel avaliando encontra-se construída frontalmente uma edificação térrea com característica residencial que assim pode ser descrita:

Construção padrão econômico, em alvenaria, com área total de **123,40 m²**, constituída por: ambientes de Garagem, Sala, Cozinha, três Dormitórios, Banheiro, Área de Serviços e Varanda aos fundos.

Edificação com idade estimada em mais de 20 anos com situação geral podendo ser considerada muito ruim com necessidade de vários reparos visando manutenção.

Atualmente presta-se a funcionar como Depósito de materiais inservíveis, sendo que o local aparente abandono pela má conservação e manutenção.

O imóvel possui muro e portão frontal e encontrava-se com muitos materiais dispostos no recuo.
