0015809-52.2007.8.26.0077

**EXECUÇÃO DE TÍTULO EXTRAJUDICIAL
CRÉDITO RURAL**

LAUDO TÉCNICO DE AVALIAÇÃO

Caracterização e avaliação do imóvel da **Matrícula 30.512** do CRI de Birigui, estado de São Paulo, constituído no endereço **Rua Newton Prado, 22**, Centro, Coroados/SP.

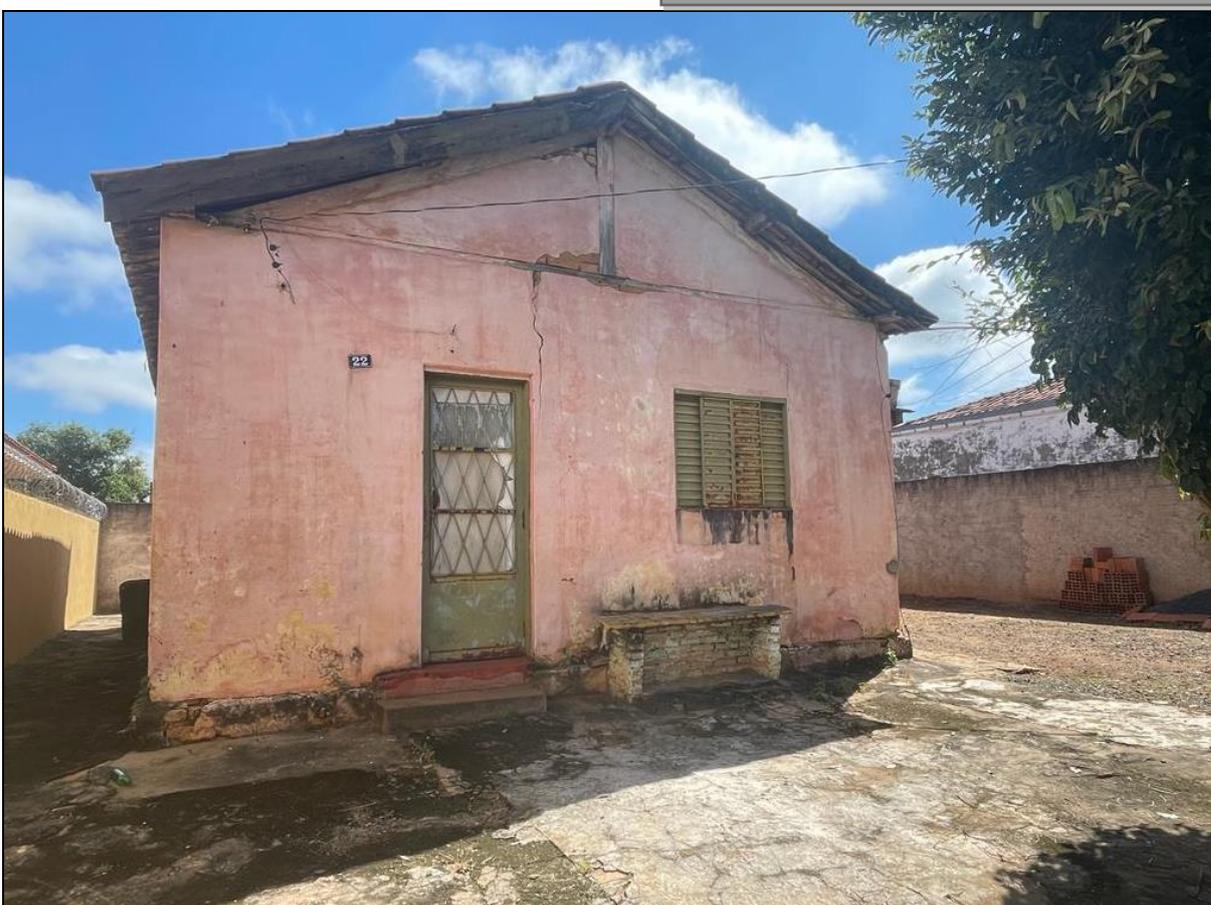
Detalhe das edificações existentes no imóvel

Sobre o terreno que constitui o imóvel avaliando encontra-se construída uma edificação térrea com característica residencial que assim pode ser descrita:

Construção padrão econômico, em alvenaria, com área total edificada de **75,00 m²**, constituída por ambientes de, Sala, Cozinha, Banheiro comum e dois Dormitórios.

Sem forro.

Piso em cimentado liso tipo “vermelhão”.

Cobertura em telhas cerâmicas sobre madeiramento.

Instalações hidráulicas e elétricas sem funcionamento.

Edificação com idade estimada entre 25 e 30 anos com situação geral podendo ser considerada muito ruim no que se refere à conservação e manutenção.

Depreciação (estado atual da edificação + aspectos da metodologia) = D = 90%
