LAUDO DE AVALIAÇÃO PATRIMONIAL

IMÓVEL RESIDENCIAL

Laudo nº 20-2-0012

Rua Armelinda Espúrio da Silva, 248 Hortolândia – São Paulo

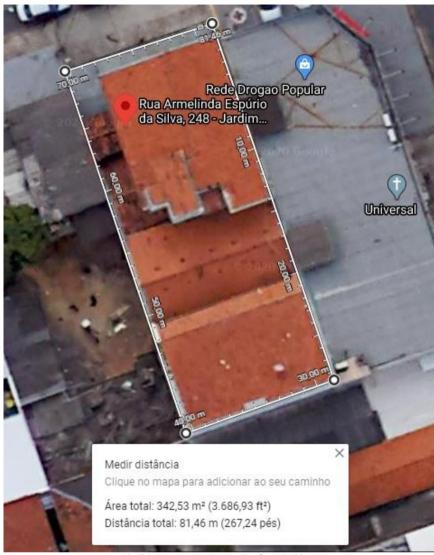
Área do terreno: 340 m² aproximados. Área construída: 386 m² aproximados.

As medidas de área do terreno e das construções foram estimadas com base em imagens aéreas dos sites Google Maps e Google Earth, visto que não tivemos acesso à matrícula e não conseguimos adentrar ao mesmo para realização de tais verificações.

Medidas aproximadas - site Google Maps

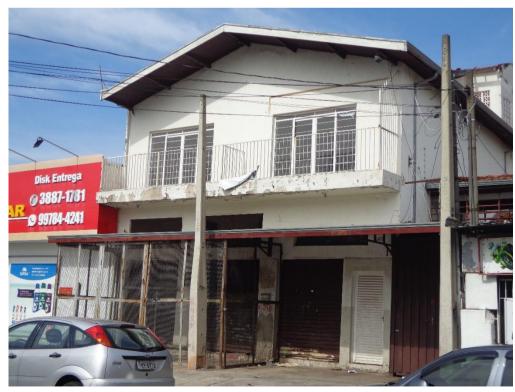
Frente do Imóvel 2-

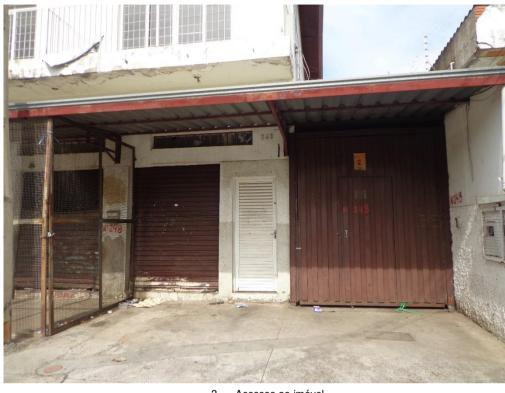
Salão com portas de aço do tipo de enrolar e acesso lateral com portão de aço do tipo basculante com portão de acesso social acoplado.

Entre a porta de aço e portão basculante há uma porta metálica na cor branca aparentando ser para acesso ao pavimento superior.

3-Acessos ao imóvel

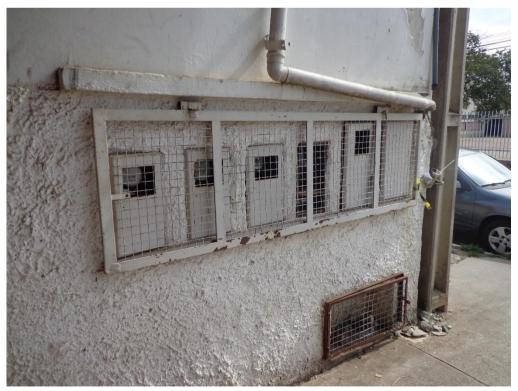
A entrada de força é contemplada por 04 medidores de energia sem alimentação e a tubulação alimentação de água potável não possui hidrômetro.

Entrada de energia elétrica

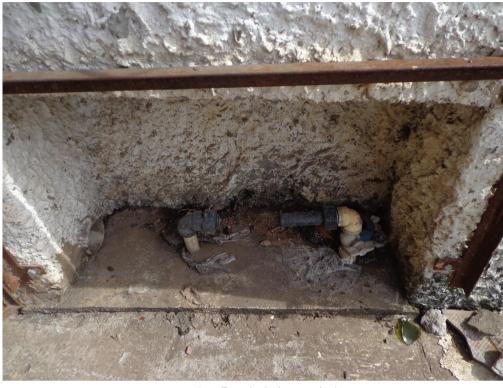
5- Entrada de água potável

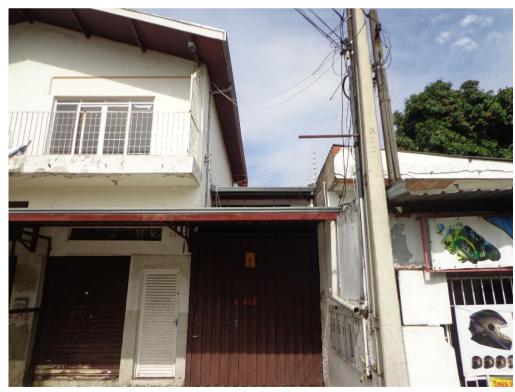
6- Lateral do imóvel

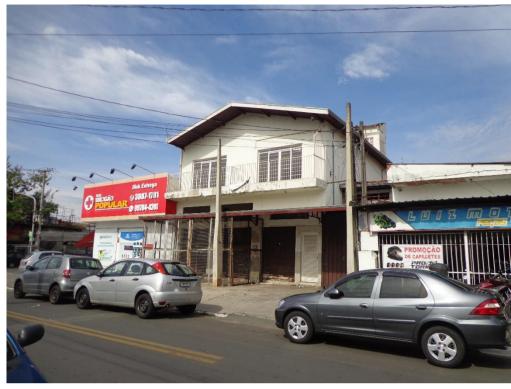
Na parte frontal, o imóvel possui cobertura de telhas metálicas trapezoidais.

O imóvel conta com cobertura por telhas cerâmicas com queda de duas águas, sendo que os beirais são fechados na parte inferior por revestimento de Lambril de madeira.

7- Vista frontal do imóvel

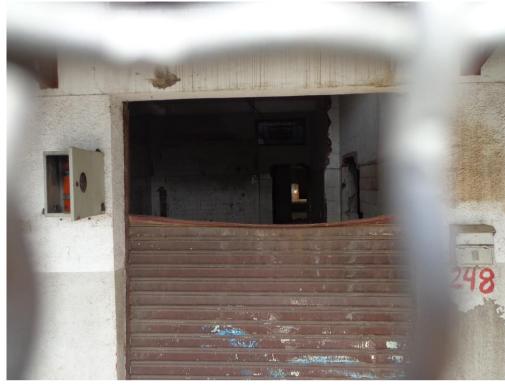
Uma das portas de enrolar está danificada tornado possível a visão interna do salão.

É possível observar também que as partes internas das paredes do salão estão em mal estado de conservação apresentando trincas, partes quebradas e revestimentos cerâmicos danificados.

9- Porta danificada e vista interna
