# LAUDO TÉCNICO PERICIAL DE AVALIAÇÃO

**Caracterização e avaliação do imóvel da Matrícula 592, constituído por uma propriedade rural com 8,50 alqueires, situada na antiga Fazenda Baguassu, município de Coroados/SP.**

**Imóvel da Matrícula 592, constituído por uma propriedade rural com 8,50 alqueires, situada na antiga Fazenda Baguassu, município de Coroados/SP**

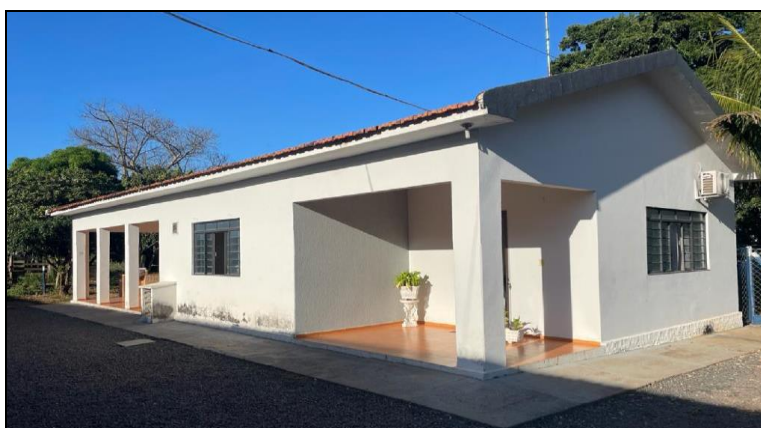
**(1)**

### **Casa 1 – uso para Escritórios**

**Área edificada: 124,80 m<sup>2</sup>**

**Ambientes: duas salas, cozinha, área de serviços, pequena varanda, dois dormitórios, banheiro.**

**Forro em laje, cobertura em telhas cerâmicas sobre madeiramento, piso em cerâmica.**

**Instalações hidráulicas e elétricas em aparente funcionamento.**

**Bom estado de conservação e manutenção.**

**Casa 1 – uso para Escritórios**

Área edificada: 124,80 m<sup>2</sup>

Custo de Reprodução Edificação padrão simples = Cr = R\$ 1.350,00 / m<sup>2</sup>  
(fonte Ibape, padrão simples, índice aplicado R<sub>8</sub>N abril de 2.023)

Depreciação (estado atual da edificação + aspectos da metodologia) = D = 50%

$$V_{\text{edificação}} = \text{R\$ } 85.000,00,$$

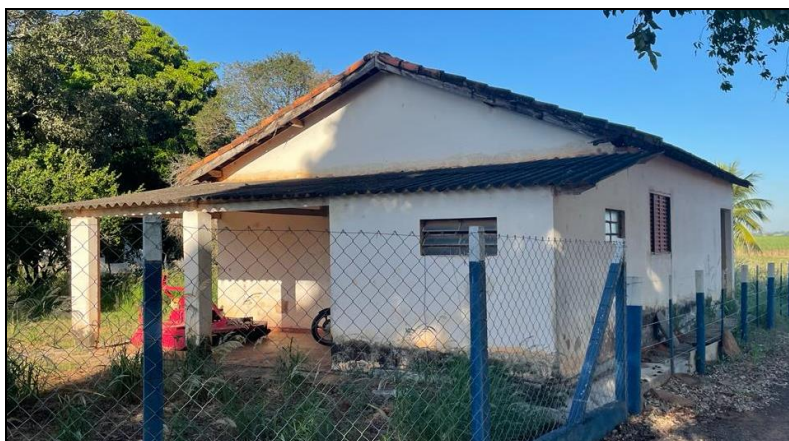
**(2)**

### **Casa 2 – sem uso atual**

**Área edificada: 103,60 m<sup>2</sup>**

**Ambientes: sala, cozinha, dois dormitórios, banheiro, despensa e varandas.**

**Sem forro, cobertura em telhas cerâmicas sobre madeiramento, piso em cimento liso tipo vermelho.**

**Instalações hidráulicas e elétricas em aparente funcionamento.**

**Estado ruim de conservação e manutenção.**

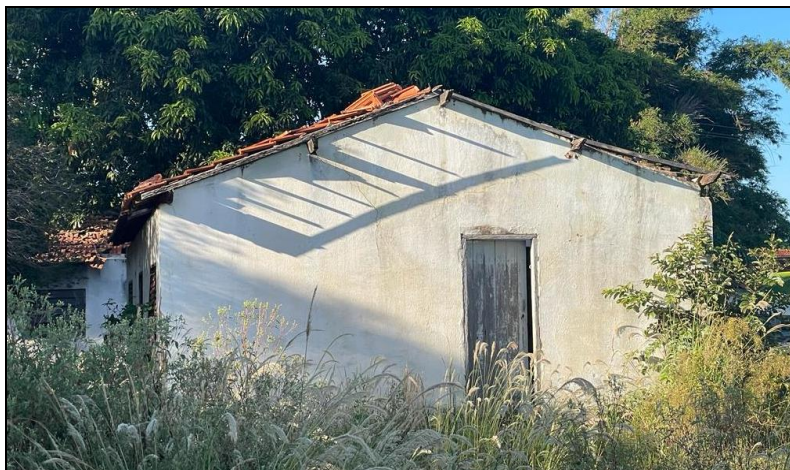
**(3)****Casa 3 – sem uso atual****Área edificada: 66,67 m<sup>2</sup>****Ambientes: Sala, cozinha, três dormitórios, banheiro.****Sem forro, cobertura em telhas cerâmicas sobre madeiramento, piso em cimento liso tipo vermelho.****Sem funcionamento das instalações elétricas.****Estado ruim de conservação e manutenção.**

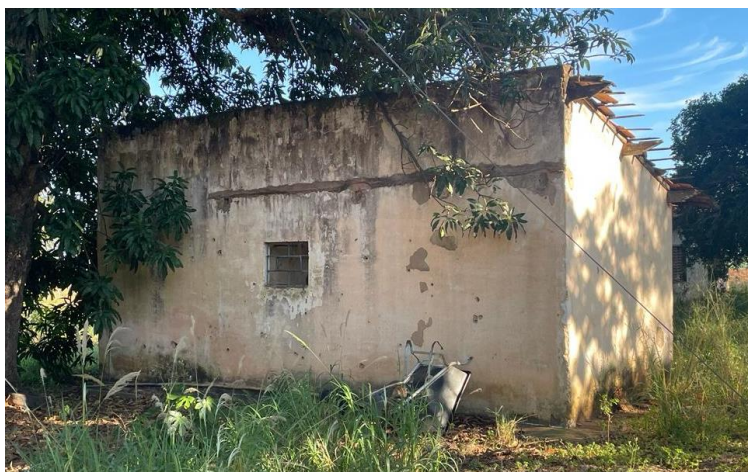
**(4)****Casa 4 – sem uso atual****Área edificada: 28,00 m<sup>2</sup>****Ambientes: Dois cômodos e um banheiro.****Sem forro, cobertura em telhas cerâmicas sobre madeiramento, piso em cimento liso tipo vermelho.****Sem funcionamento das instalações elétricas.****Estado ruim de conservação e manutenção.**

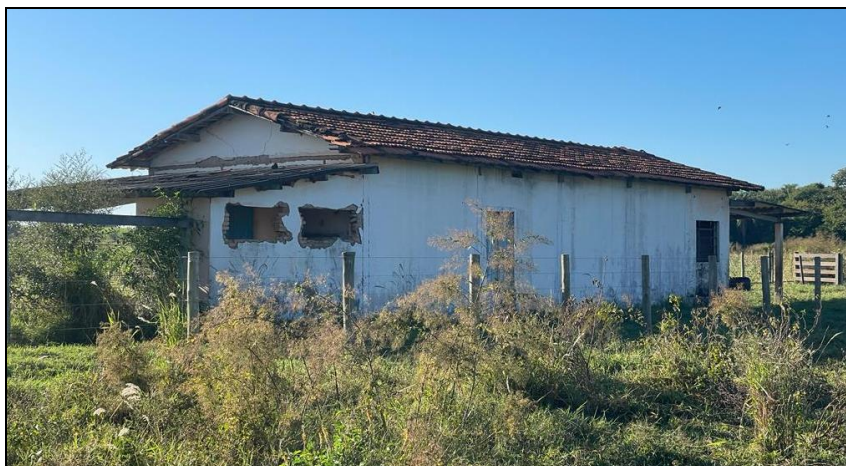
**(5)****Casa 5 – sem uso atual****Área edificada: 105,00 m<sup>2</sup>****Ambientes: Sala, cozinha, área de serviços, dois dormitórios, banheiro e despensa.****Sem forro, exceto na cozinha que tem forro de madeira, cobertura em telhas cerâmicas sobre madeiramento, piso em cimentado liso. Instalações hidráulicas e elétricas em aparente funcionamento. Estado ruim de conservação e manutenção.**

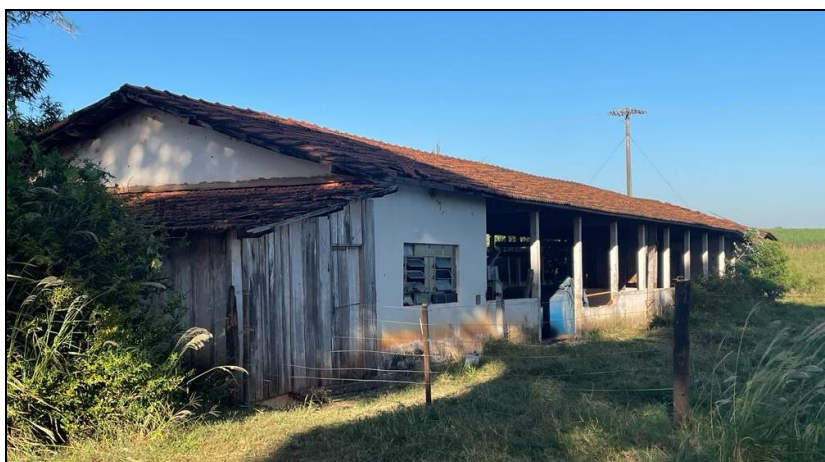
**(6)****Galpão (Depósito) aparentemente sem uso atual****Área edificada: 241,20 m<sup>2</sup>****Estruturação em pilares de concreto****Piso em concreto desempenado, cobertura em telhas cerâmicas sobre madeiramento****Sem funcionamento das instalações elétricas.****Estado ruim de conservação e manutenção.**

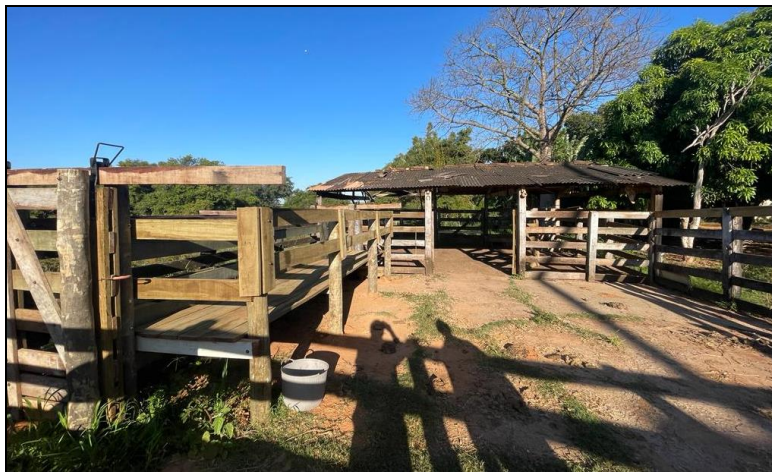
**(7)****Curral****Área edificada: 400,00 m<sup>2</sup>****Palanques de madeira, pequena área coberta com telhas de cimento amianto, duas porteiras****Regular estado de conservação e manutenção.**

**(7)****Curral**Área edificada: 400,00 m<sup>2</sup>

Valor residual: R\$ 30.000,00

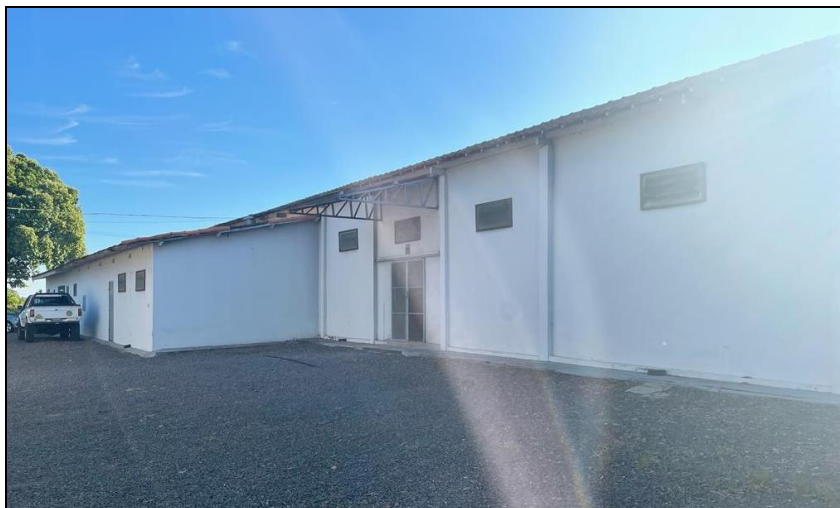
**(8)****Galpão. Funciona a Fábrica de Ração da empresa que está no local.****Área edificada: 405,00 m<sup>2</sup>****Estruturação em alvenaria de tijolos com pilares de concreto, pé direito de 4,00 metros.****Piso em concreto desempenado, cobertura em telhas cerâmicas sobre madeiramento, duas entradas por porta de ferro tipo enrolar.****Instalações hidráulicas e elétricas em aparente funcionamento.****Bom estado conservação e manutenção.**

**Galpão. Funciona a Fábrica de Ração da empresa que está no local.**

Área edificada: 405,00 m<sup>2</sup>

Custo de Reprodução Edificação padrão simples = Cr = R\$ 750,00 / m<sup>2</sup>  
(fonte Ibape, padrão simples, índice aplicado R<sub>8</sub>N abril de 2.023)

Depreciação (estado atual da edificação + aspectos da metodologia) = D = 40%

$$V_{\text{edificação}} = \text{R\$ } 180.000,00,$$

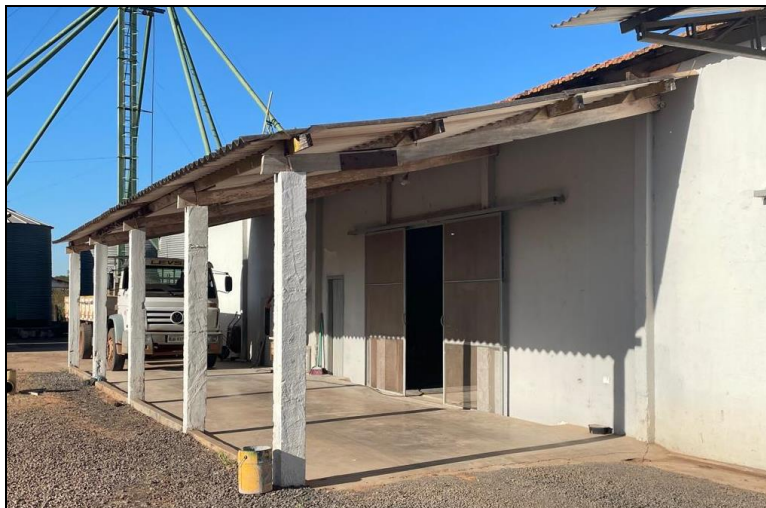
**(9)****Garagem****Área edificada: 54,80 m<sup>2</sup>****Estrutura anexa à Fabrica de Ração, piso em concreto, cobertura telhas de fibro cimento, estruturação de concreto e madeira.****Bom estado de conservação e manutenção.**

**(9)****Garagem**Área edificada: 54,80 m<sup>2</sup>

Valor residual: R\$ 25.000,00

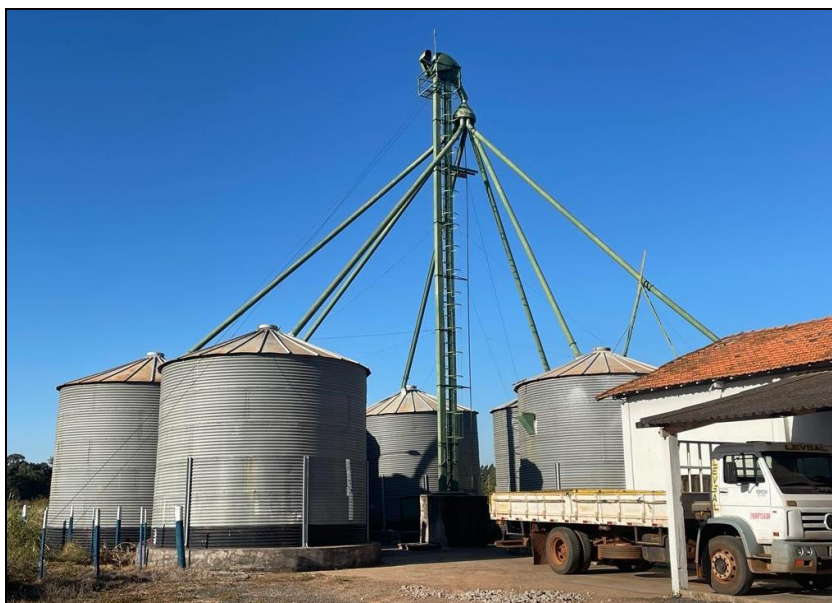
**(10)****Conjunto de 6 Silos****Capacidade: 2.000 sacas de grãos cada.****Possuem cada 5,50 metros de diâmetro e altura de 6,00 metros com base estrutural de concreto em 25 cm.****São equipados com elevadores, ventiladores e tubulações em aço.****Estrutura anexa à Fabrica de Ração.****Bom estado de conservação e manutenção.**

**(10)****Conjunto de 6 Silos**

Capacidade: 2.000 sacas de grãos cada.

Valor residual do conjunto: (situação atual): R\$ 360.000,00

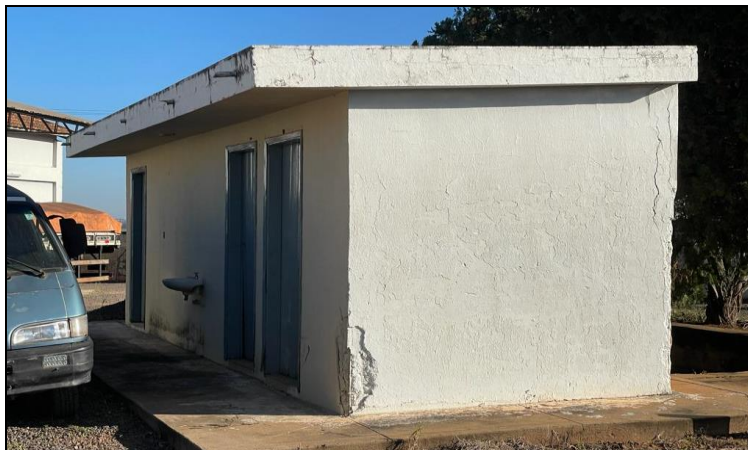
**(11)****Depósito (antiga balança) sem uso atual****Área edificada: 18,00 m<sup>2</sup>****Estrutura em alvenaria, dois sanitários e área de controle de pesagem, forro em laje (cobertura), piso cerâmico.****Ruim estado de conservação e manutenção.**

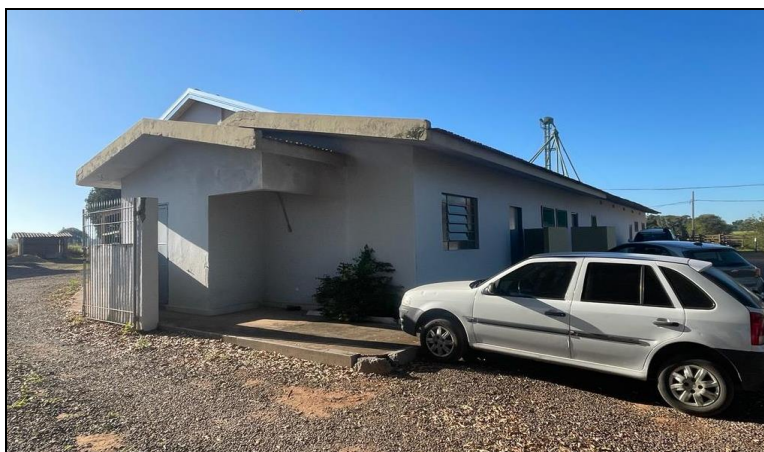
**(12)****Depósito, anexo à Fábrica de Ração.****Área edificada: 76,50 m<sup>2</sup>****Ambientes: depósito com dois banheiros.****Estrutura em alvenaria, piso cerâmico, forro em laje, cobertura em telhas cerâmicas sobre estrutura de madeira.****Instalações hidráulicas e elétricas em aparente funcionamento.****Estado bom de conservação e manutenção.**

**(12)****Depósito, anexo à Fábrica de Ração.**Área edificada: 76,50 m<sup>2</sup>Custo de Reprodução Edificação padrão simples = Cr = R\$ 1.050,00 / m<sup>2</sup>

Depreciação (estado atual da edificação + aspectos da metodologia) = D = 50%

$$V_{\text{edificação}} = \text{R\$ } 40.000,00,$$
