# LAUDO TÉCNICO DE AVALIAÇÃO

1010672-13.2023.8.26.0077

**CARTA PRECATÓRIA CÍVEL  
CONSTRIÇÃO / PENHORA / AVALIAÇÃO / INDISPONIBILIDADE**

Diligências necessárias e vistorias no imóvel descrito como Lote de Terreno Residencial sob número 13 da Quadra 06, com frente para a Rua José Borella (anterior Rua 8), Condomínio Residencial Adisa Birigui, Birigui/SP, objeto da Matrícula 82.623 do CRI de Birigui, visando sua caracterização e avaliação.

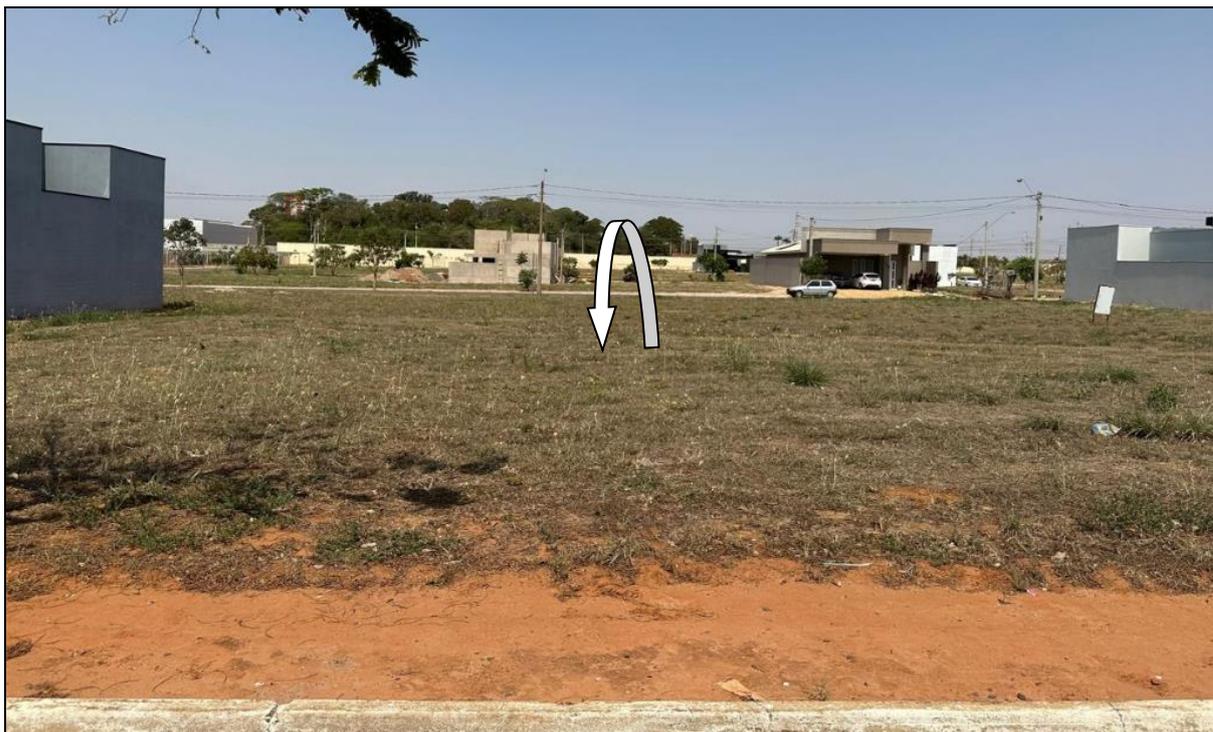
### 3 FOTOS NO IMÓVEL AVALIANDO

Pode ser considerado praticamente plano, tem formato retangular em perímetro, possuindo dimensões 11,00 x 25,00 metros perfazendo uma área de **275,00 m<sup>2</sup>**. Quando das vistorias, encontrava-se sem qualquer edificação de perímetro (muro), em terra e grama, sem a execução do passeio frontal e com guia e sarjeta executado frontalmente.

As vistorias apontaram que não existem atualmente edificações no imóvel.
