LAUDO TÉCNICO DE AVALIAÇÃO

0004004-09.2024.8.26.0077

CUMPRIMENTO DE SENTENÇA CONDOMÍNIO

Diligências necessárias e vistorias no imóvel situado no endereço Rua João Galo, 2256, Bairro Bosque da Saúde, originário do Lote 7 da Quadra S, cidade de Birigui/SP, objeto da Matrícula 13.661, visando sua caracterização e avaliação.

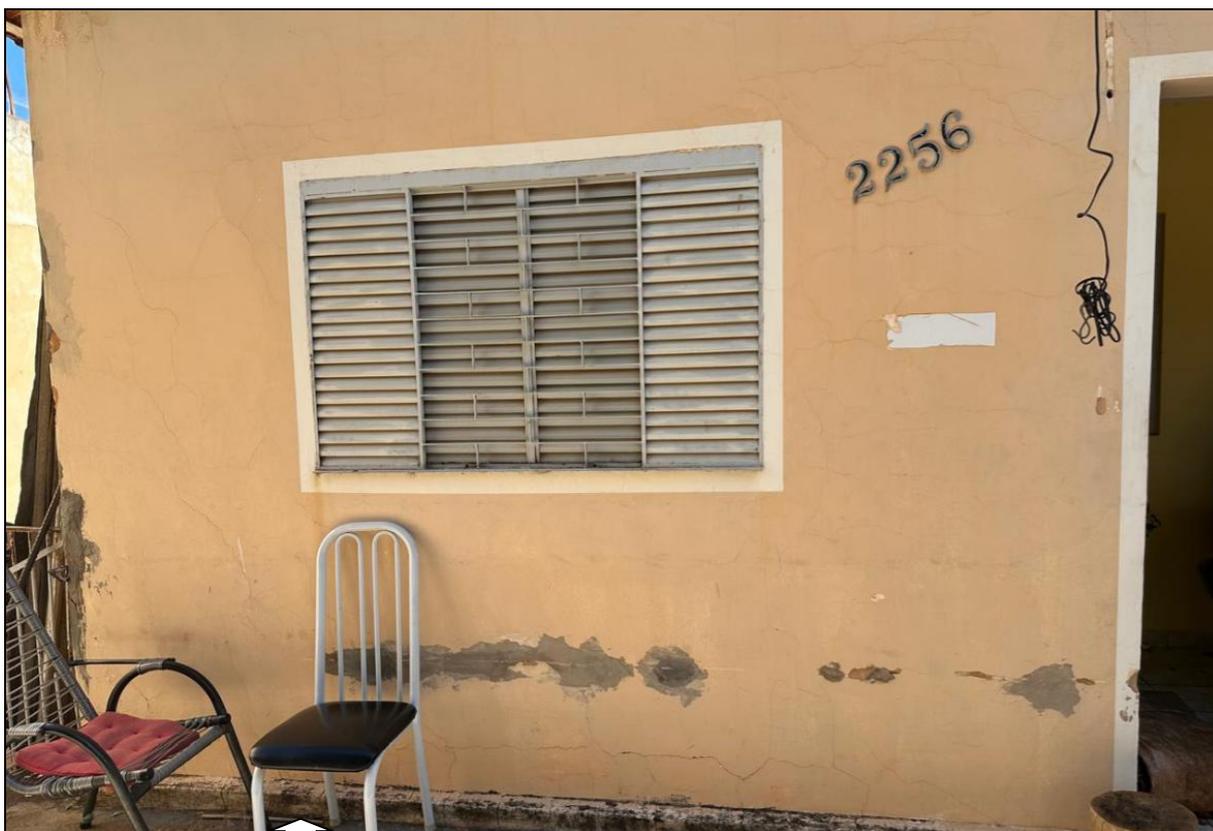
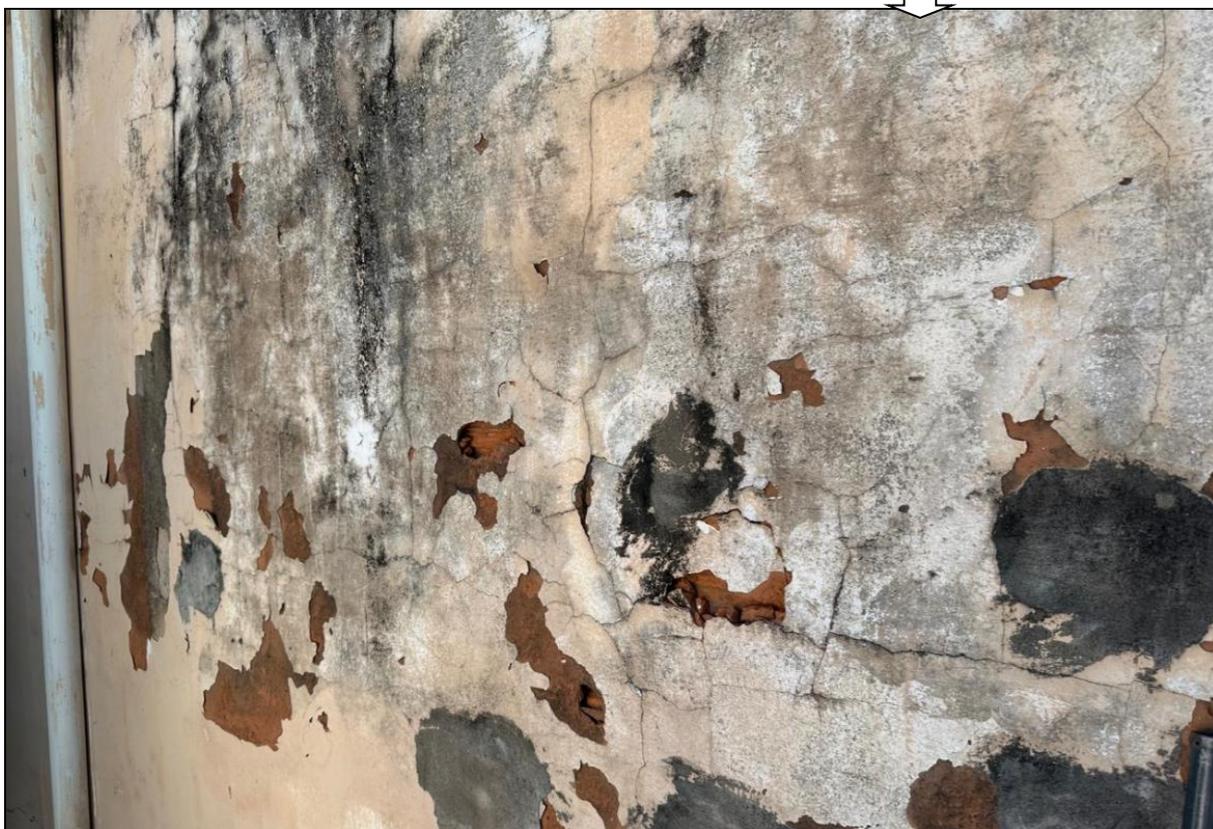
4 fotos internas no imóvel avaliando

Pontos de umidade na alvenaria em vários pontos

Este Perito Judicial não acompanhou a construção do imóvel, mas visualmente, no que concerne a estrutura, o imóvel está em condições de habitabilidade, com necessidade de reparos em danos existentes e indicados.

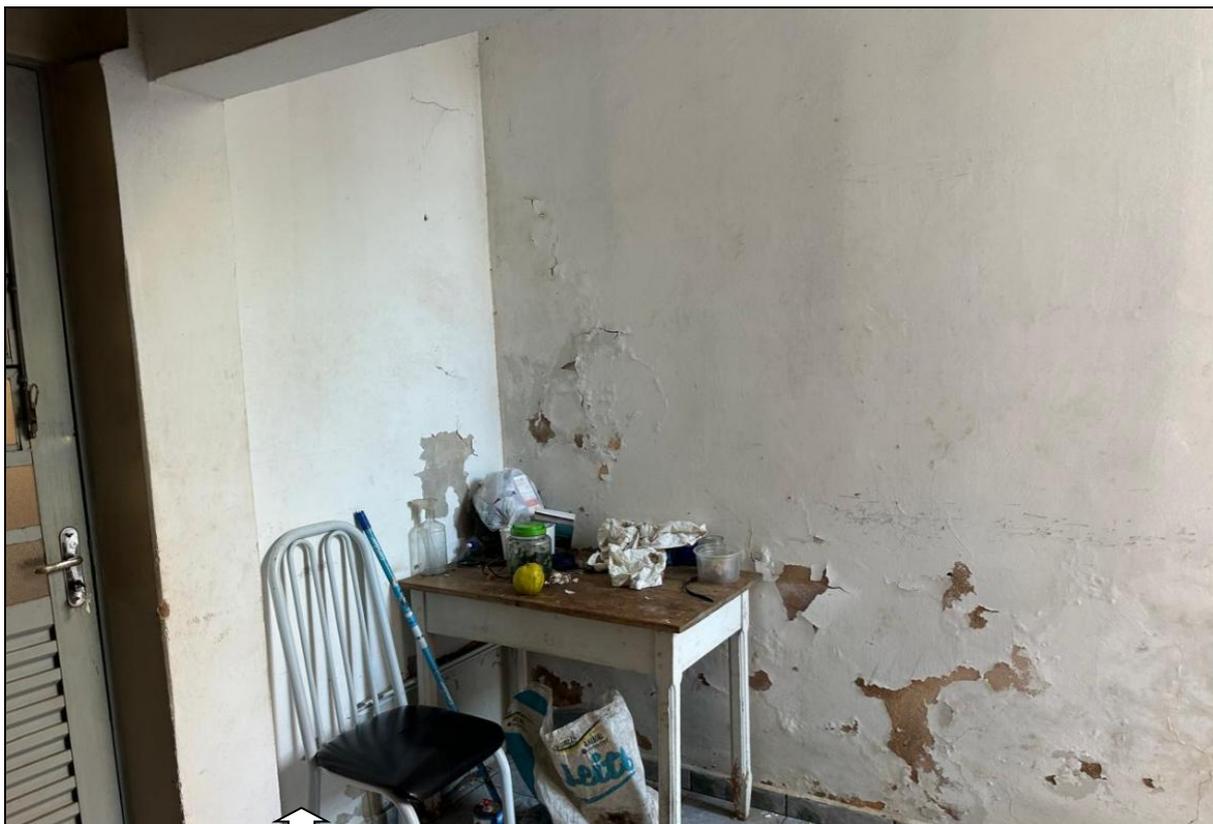
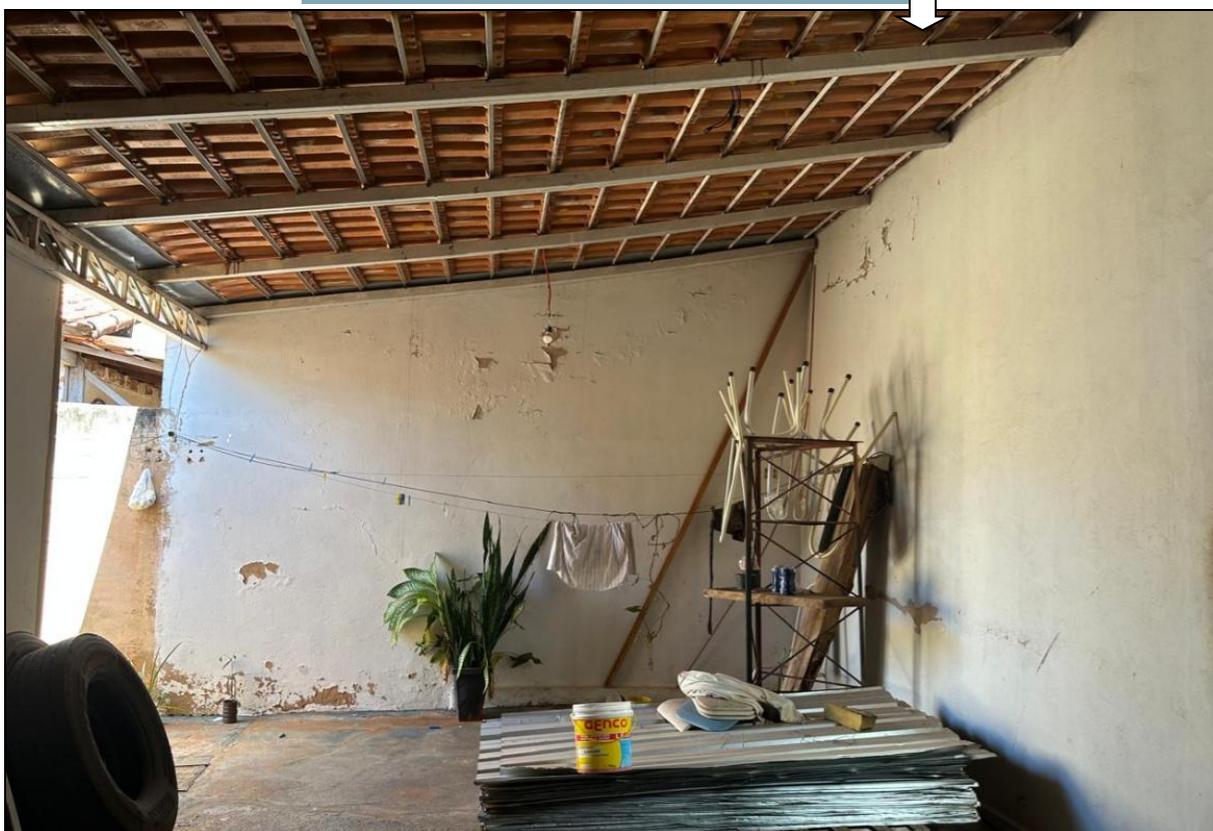
Pontos de umidade na alvenaria em vários pontos

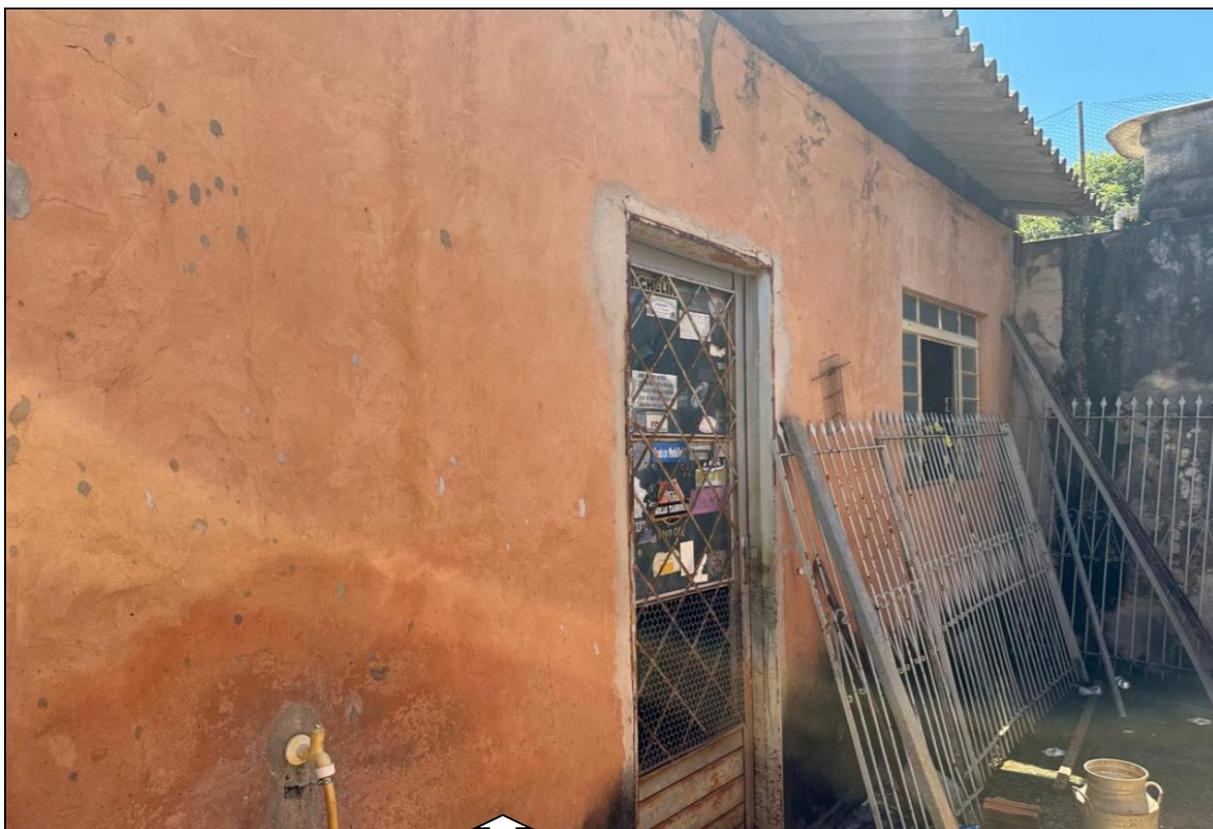
Depósito aos fundos, sem acabamento

(Imóvel aparentando estar vazio). **(151,72 m², construção principal)** Construção padrão simples (IBAPE), em alvenaria, constituída por Varanda frontal e lateral, funcionando como Hall de entrada; Sala de Estar; quatro Dormitórios; Banheiro comum; Cozinha conjugada com Copa e área coberta aos fundos em ampla Varanda onde funciona Área de Serviços. **(35,00 m², construção aos fundos)** Edificação inacabada aos fundos em separado da edificação principal, como Depósito.

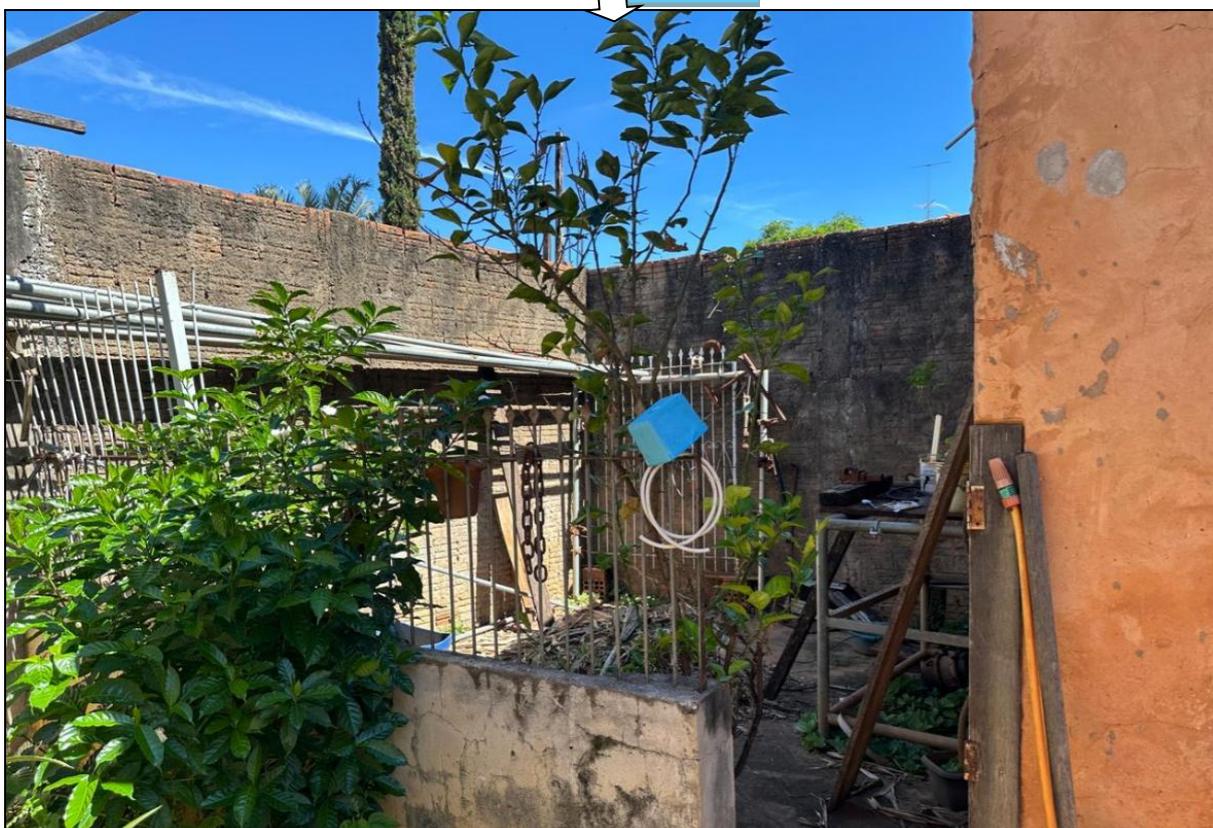
Quintal
