ENGENHARIA  
DIAGNÓSTICA

**PROCESSO N° 0000499-42.2022.8.26.047**

# LAUDO PERICIAL DE AVALIAÇÃO

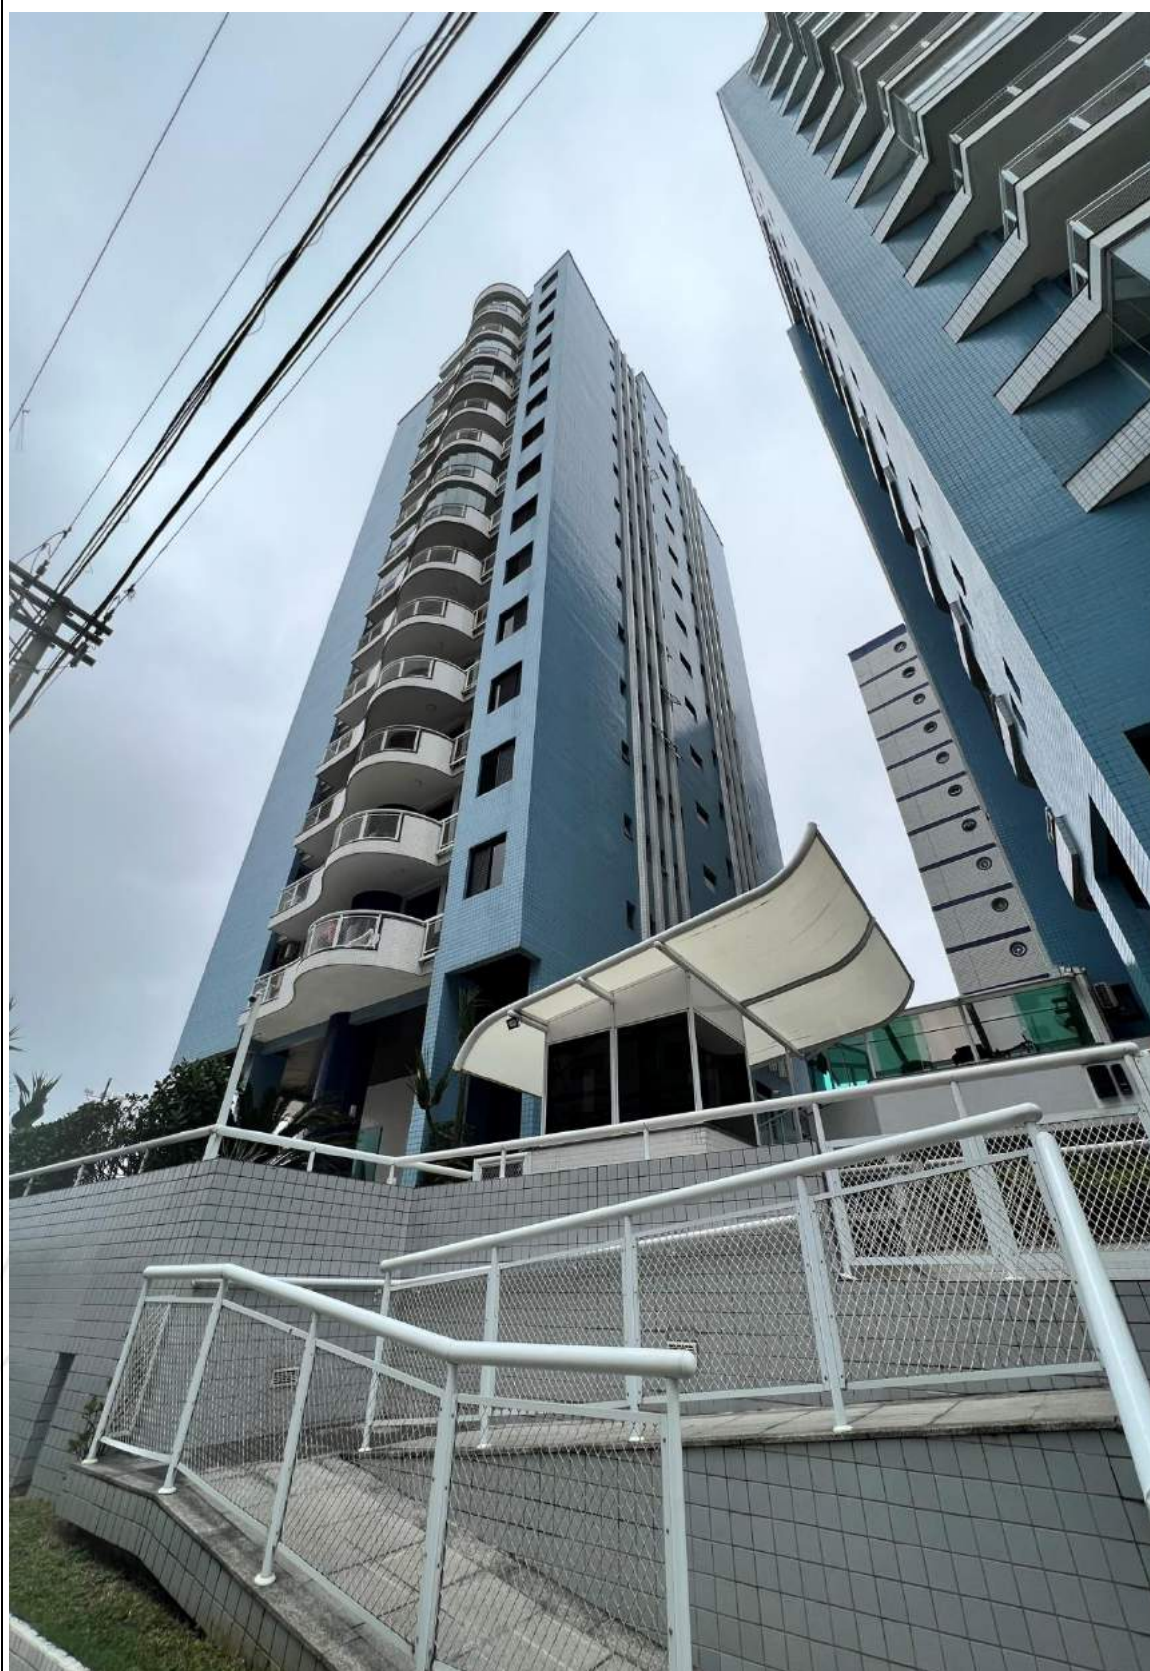
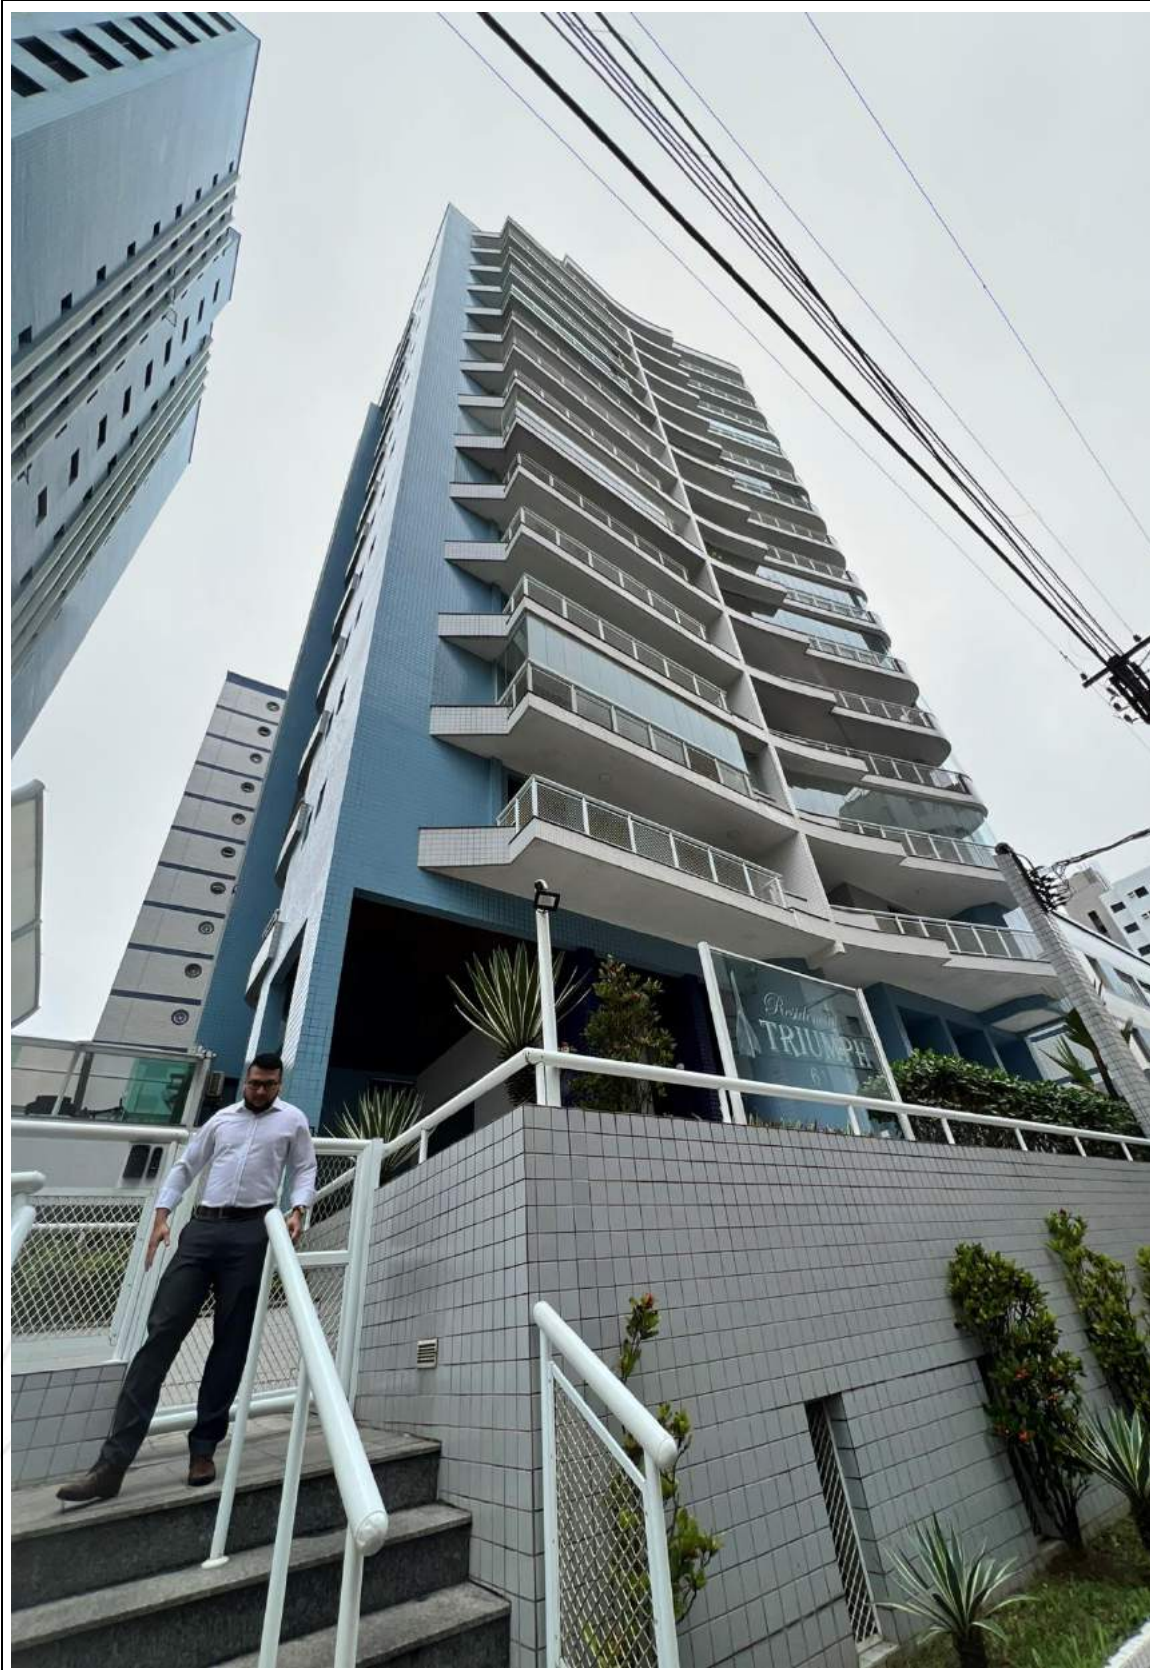
O Condomínio é composto por dois blocos com 13 andares, mais a cobertura, 4 apartamentos por andar, resultando em 52 unidades autônomas, possui garagem demarcada (2 vagas por apartamento), portão eletrônico na garagem e na entrada de pedestres, portaria 24 horas, zelador reside no local atendendo das 8 horas às 18 horas, contém piscina, sauna, salão de festas, salão de jogos, playground, academia e churrasqueira como área comum.

FOTOGRAFIA 03 – VISTA GERAL DA FACHADA DO CONDOMÍNIO DO IMÓVEL VISTORIANDO.

FOTOGRAFIA 04 – VISTA GERAL DA FACHADA DO CONDOMÍNIO DO IMÓVEL VISTORIANDO.

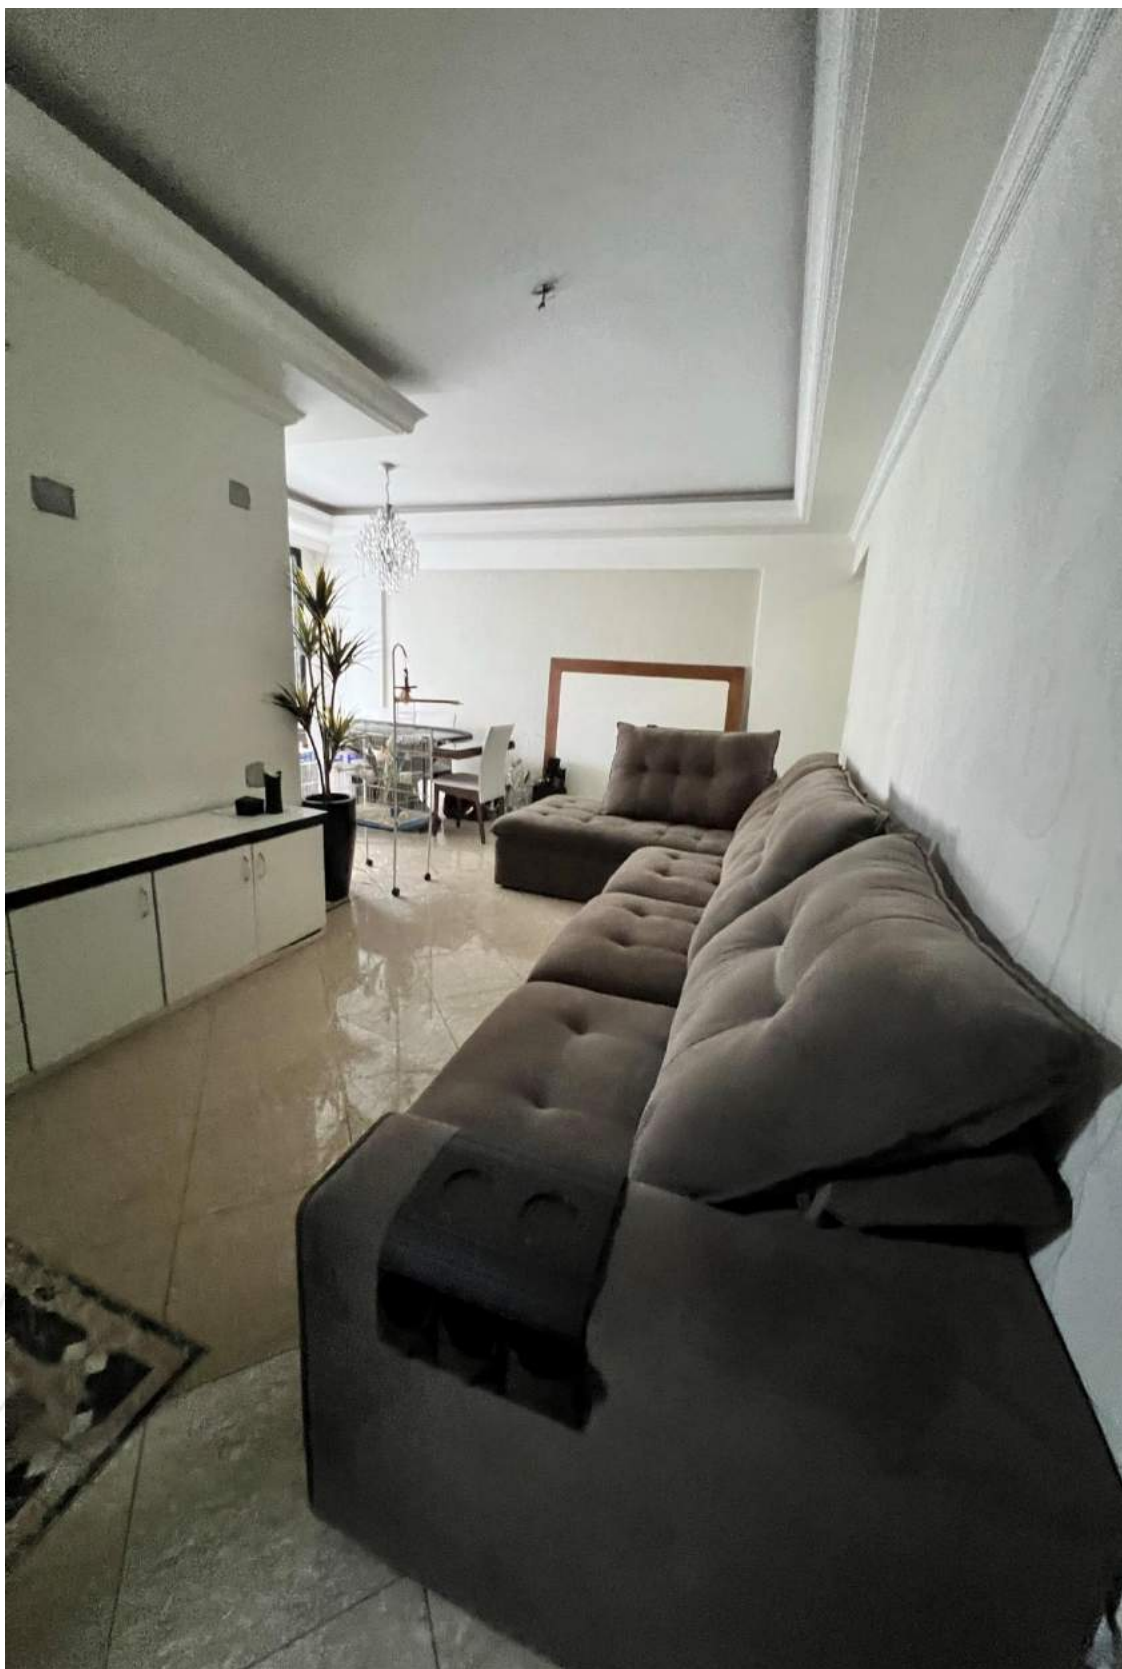
A sala é composta por piso de porcelanato, paredes e teto com acabamento em massa fina e tinta, sanca de gesso no teto e porta de correr de alumínio com vidro que dá acesso ao terraço.

FOTOGRAFIA 15 – VISTA GERAL DA SALA DO IMÓVEL VISTORIANDO, ONDE PODEMOS OBSERVAR SUAS CARACTERÍSTICAS E DIMENSÕES.

FOTOGRAFIA 16 – VISTA GERAL DA SALA DO IMÓVEL VISTORIANDO, ONDE PODEMOS OBSERVAR SUAS CARACTERÍSTICAS E DIMENSÕES.

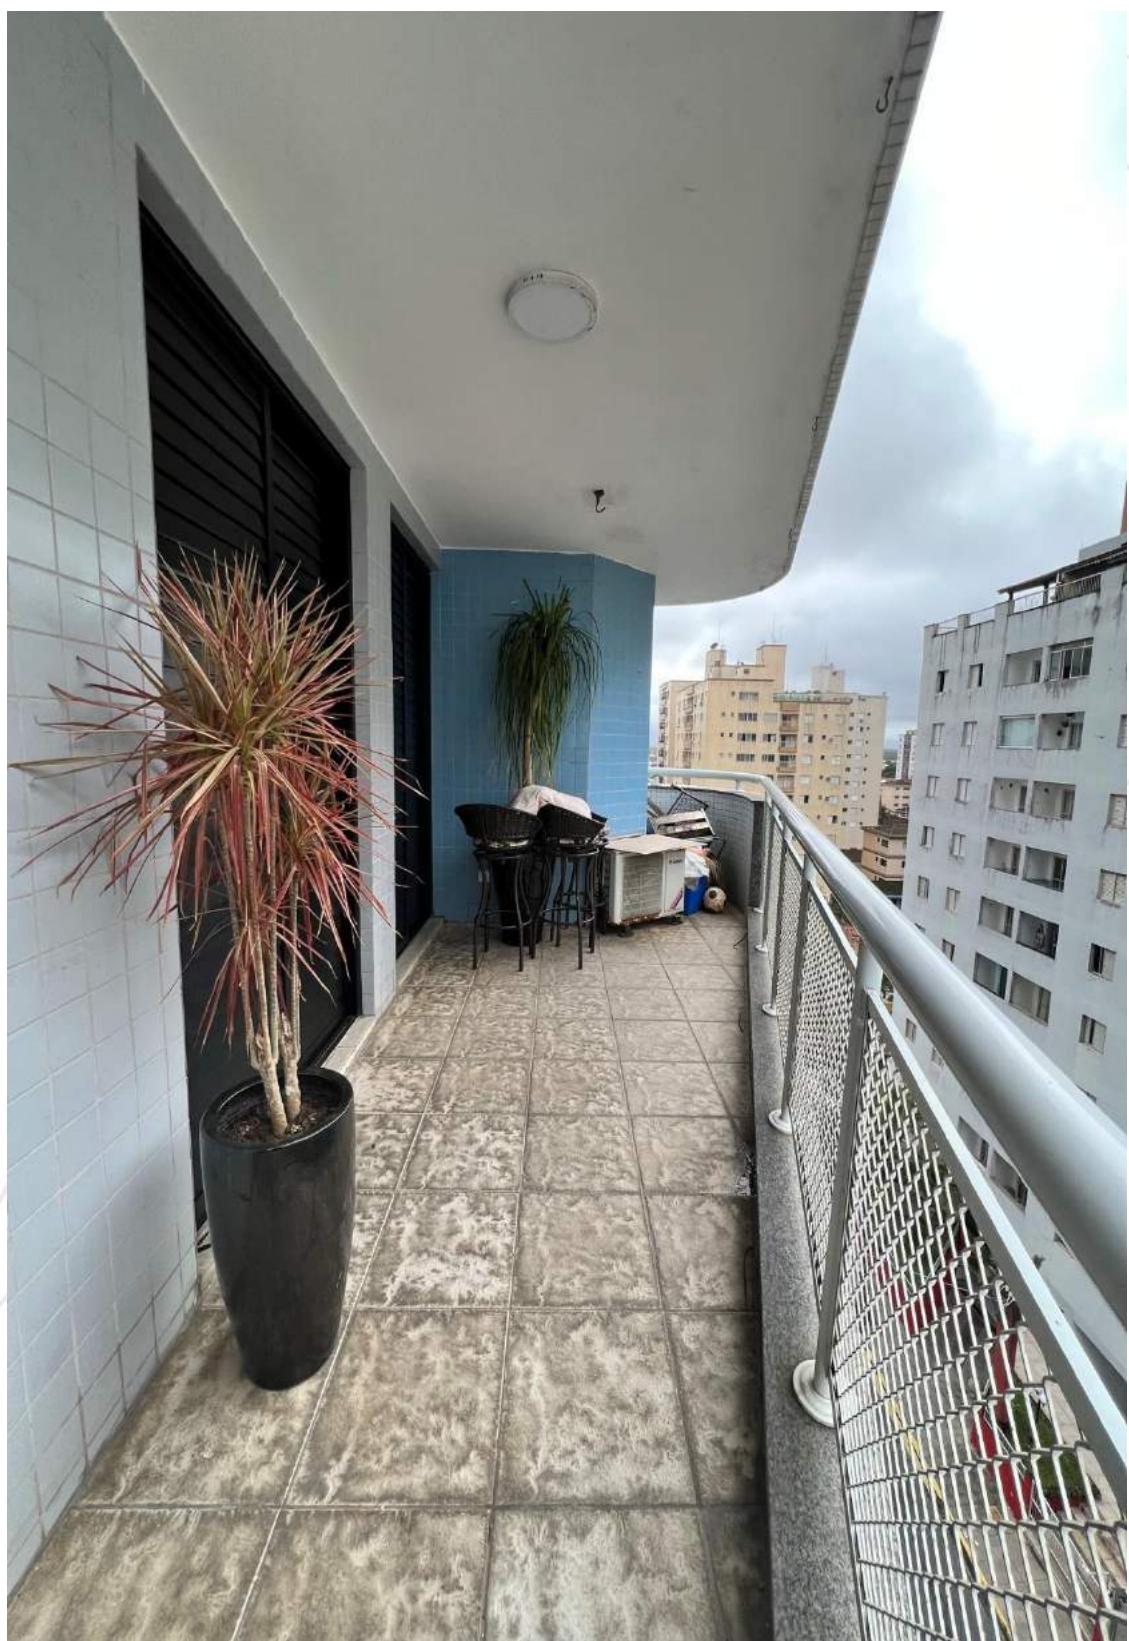
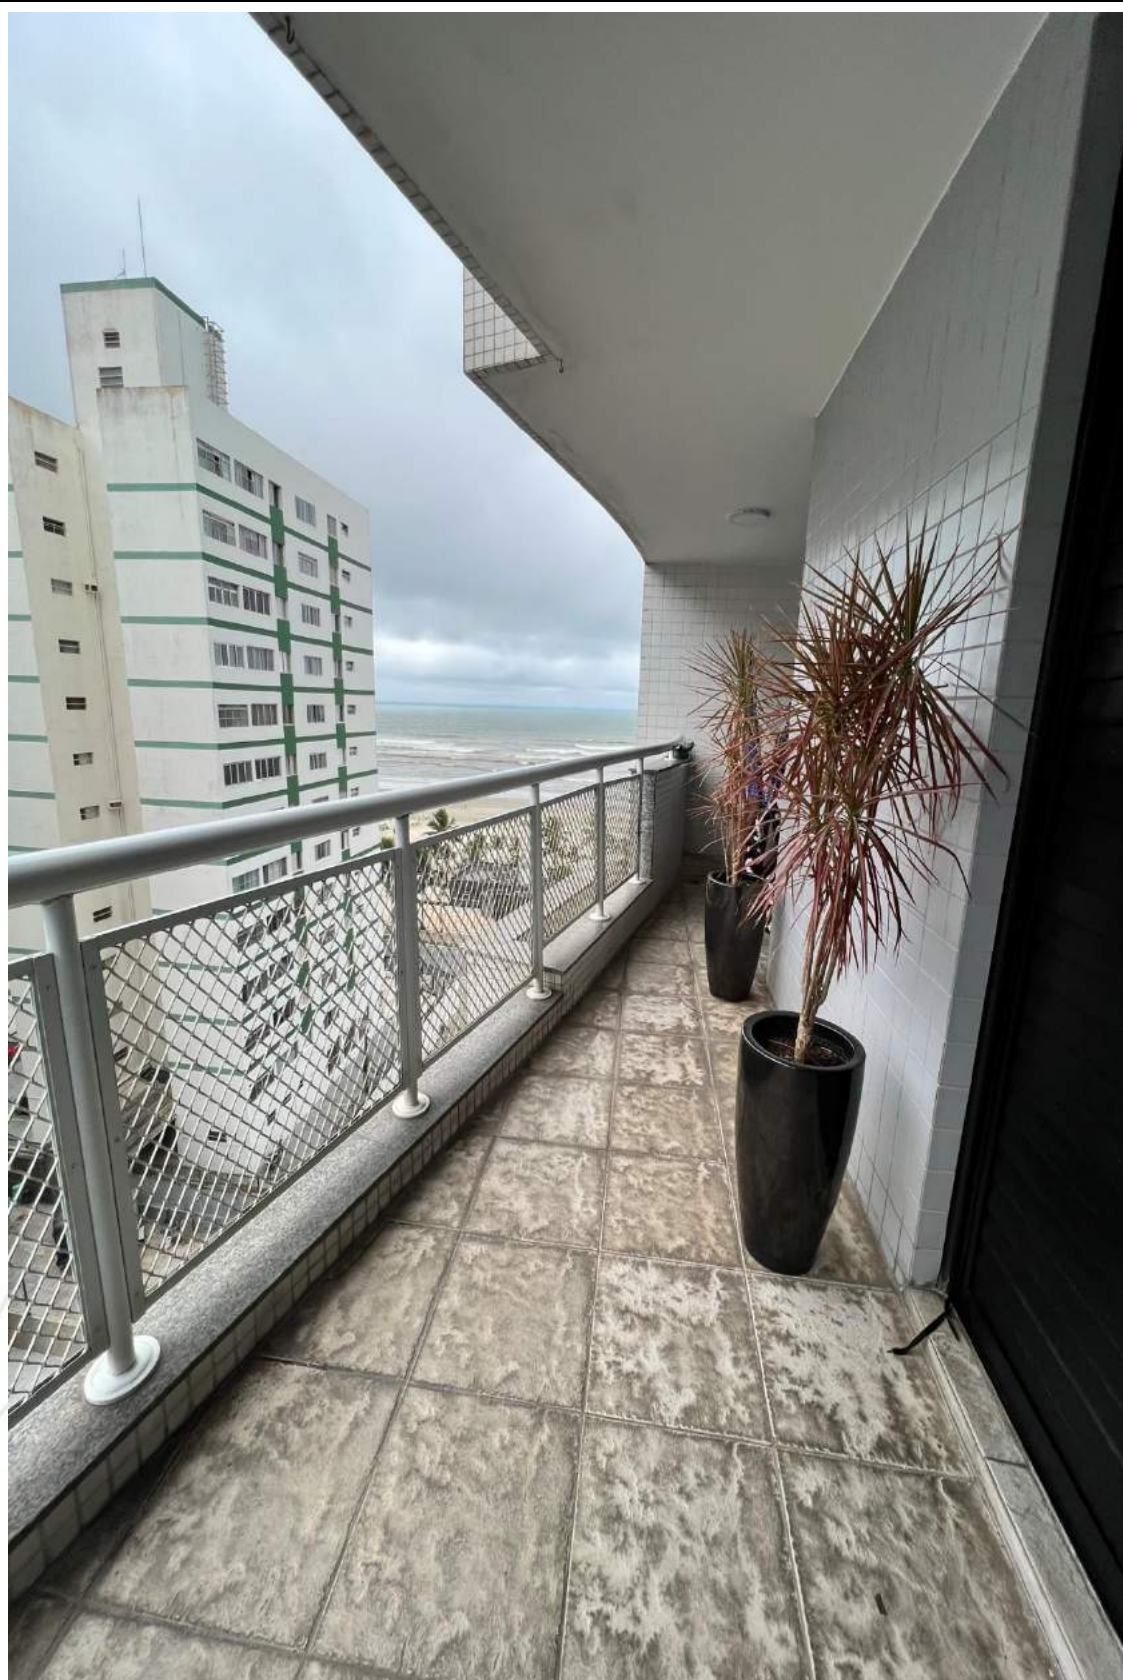
O terraço é composto por piso cerâmico, paredes com acabamento em revestimento cerâmico e teto com acabamento em massa fina e tinta.

FOTOGRAFIA 17 – VISTA GERAL DO TERRAÇO DO IMÓVEL VISTORIANDO, ONDE PODEMOS OBSERVAR SUAS CARACTERÍSTICAS E DIMENSÕES.

FOTOGRAFIA 18 – VISTA GERAL DO TERRAÇO DO IMÓVEL VISTORIANDO, ONDE PODEMOS OBSERVAR SUAS CARACTERÍSTICAS E DIMENSÕES.

FOTOGRAFIA 19 – VISTA GERAL DO TERRAÇO DO IMÓVEL VISTORIANDO, ONDE PODEMOS OBSERVAR SUAS CARACTERÍSTICAS E DIMENSÕES.

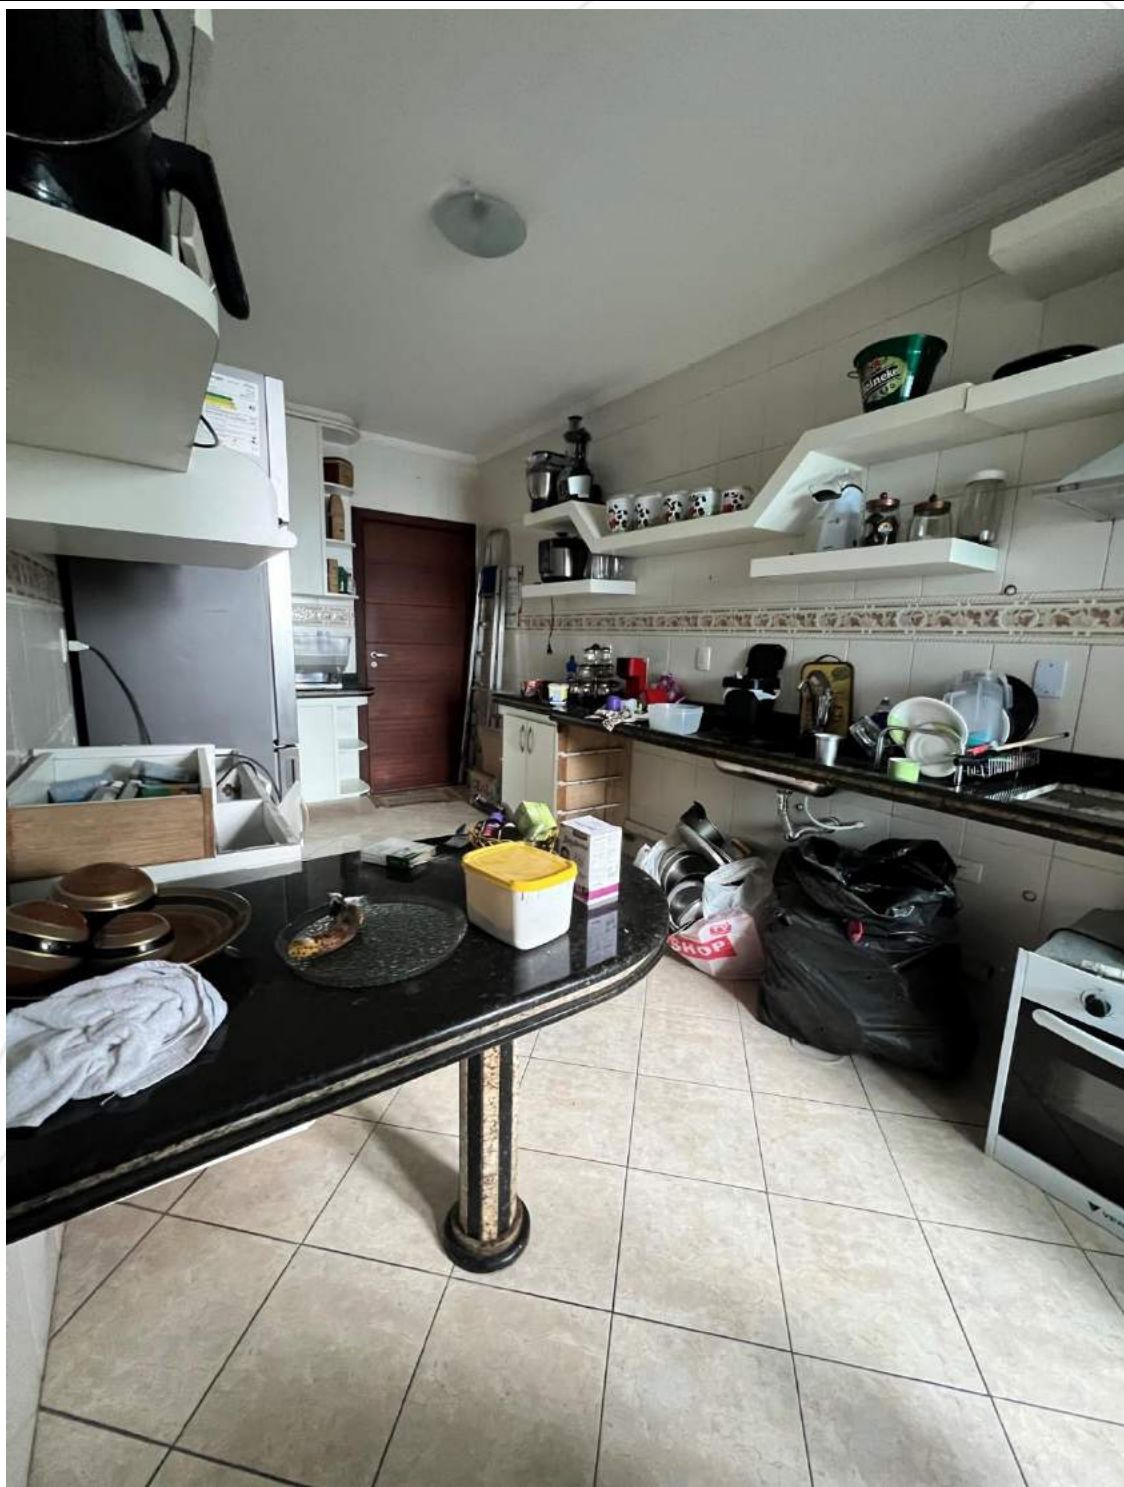
A cozinha é composta por piso cerâmico, paredes com acabamento em revestimento cerâmico, teto com acabamento em massa fina e tinta com moldura de gesso e porta de madeira.

FOTOGRAFIA 20 – VISTA GERAL DA COZINHA DO IMÓVEL VISTORIANDO, ONDE PODEMOS OBSERVAR SUAS CARACTERÍSTICAS E DIMENSÕES.

FOTOGRAFIA 21 – VISTA GERAL DA COZINHA DO IMÓVEL VISTORIANDO, ONDE PODEMOS OBSERVAR SUAS CARACTERÍSTICAS E DIMENSÕES.

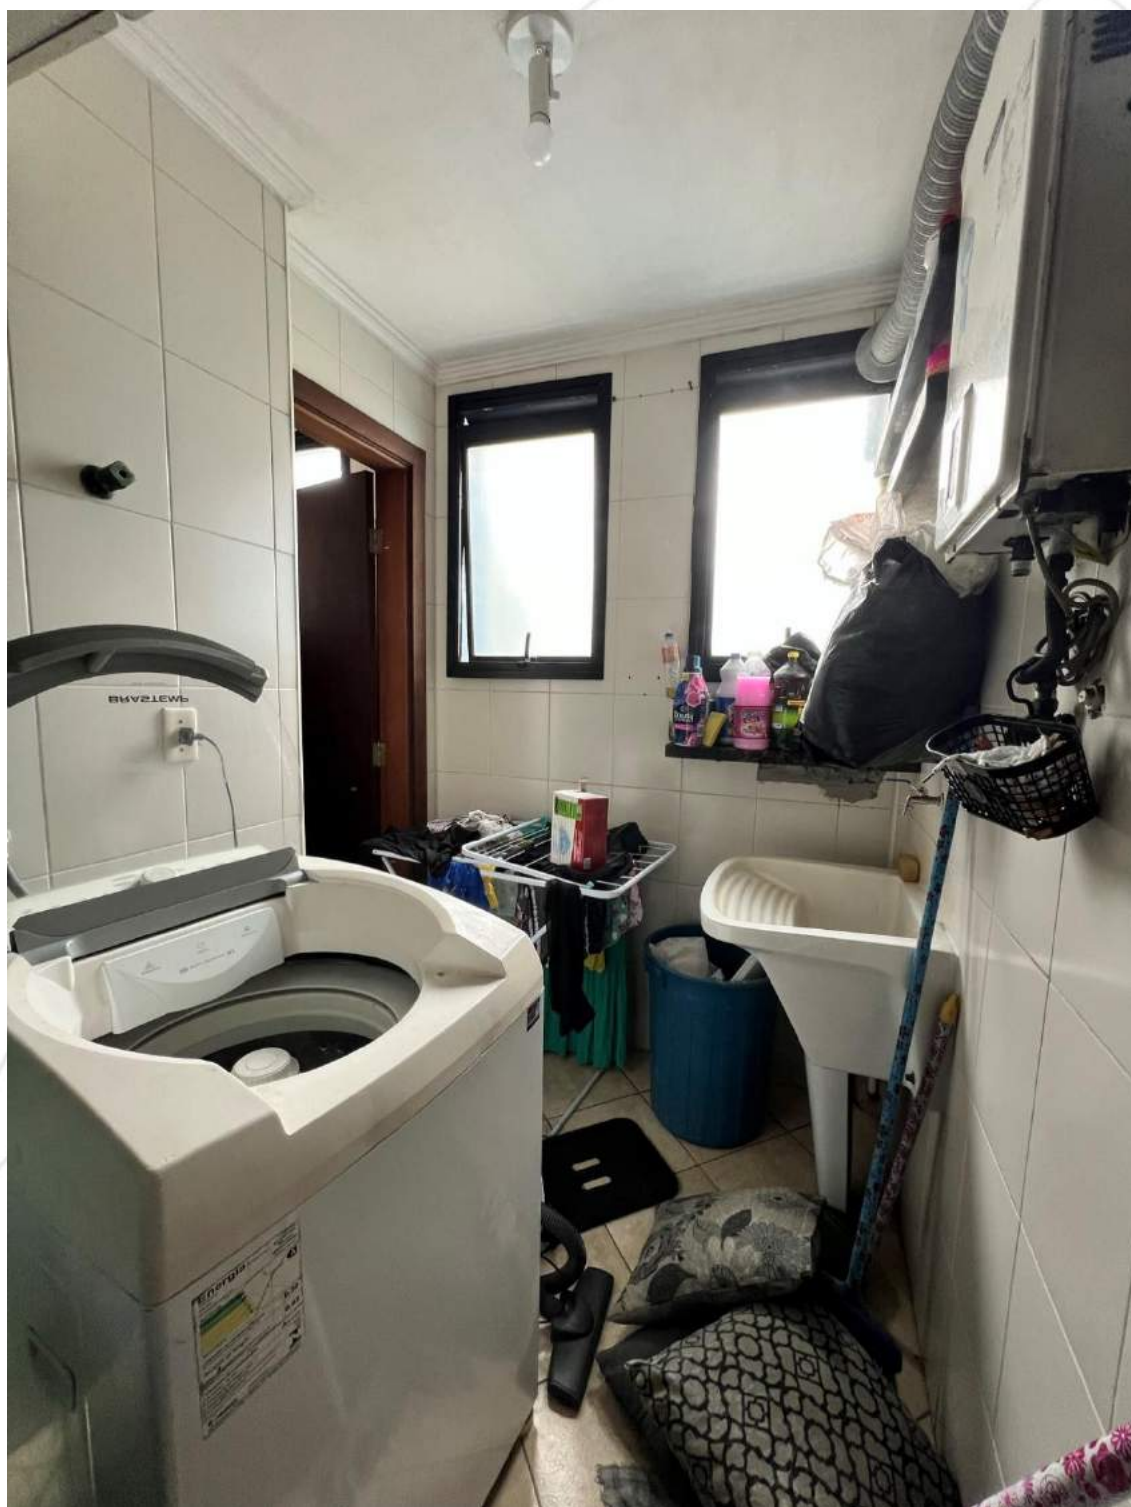
A área de serviço é composta por piso cerâmico, paredes com acabamento em revestimento cerâmico, teto com acabamento em massa fina e tinta com moldura de gesso e janelas de alumínio com vidro.

FOTOGRAFIA 22 – VISTA GERAL DA ÁREA DE SERVIÇO DO IMÓVEL VISTORIANDO, ONDE PODEMOS OBSERVAR SUAS CARACTERÍSTICAS E DIMENSÕES.

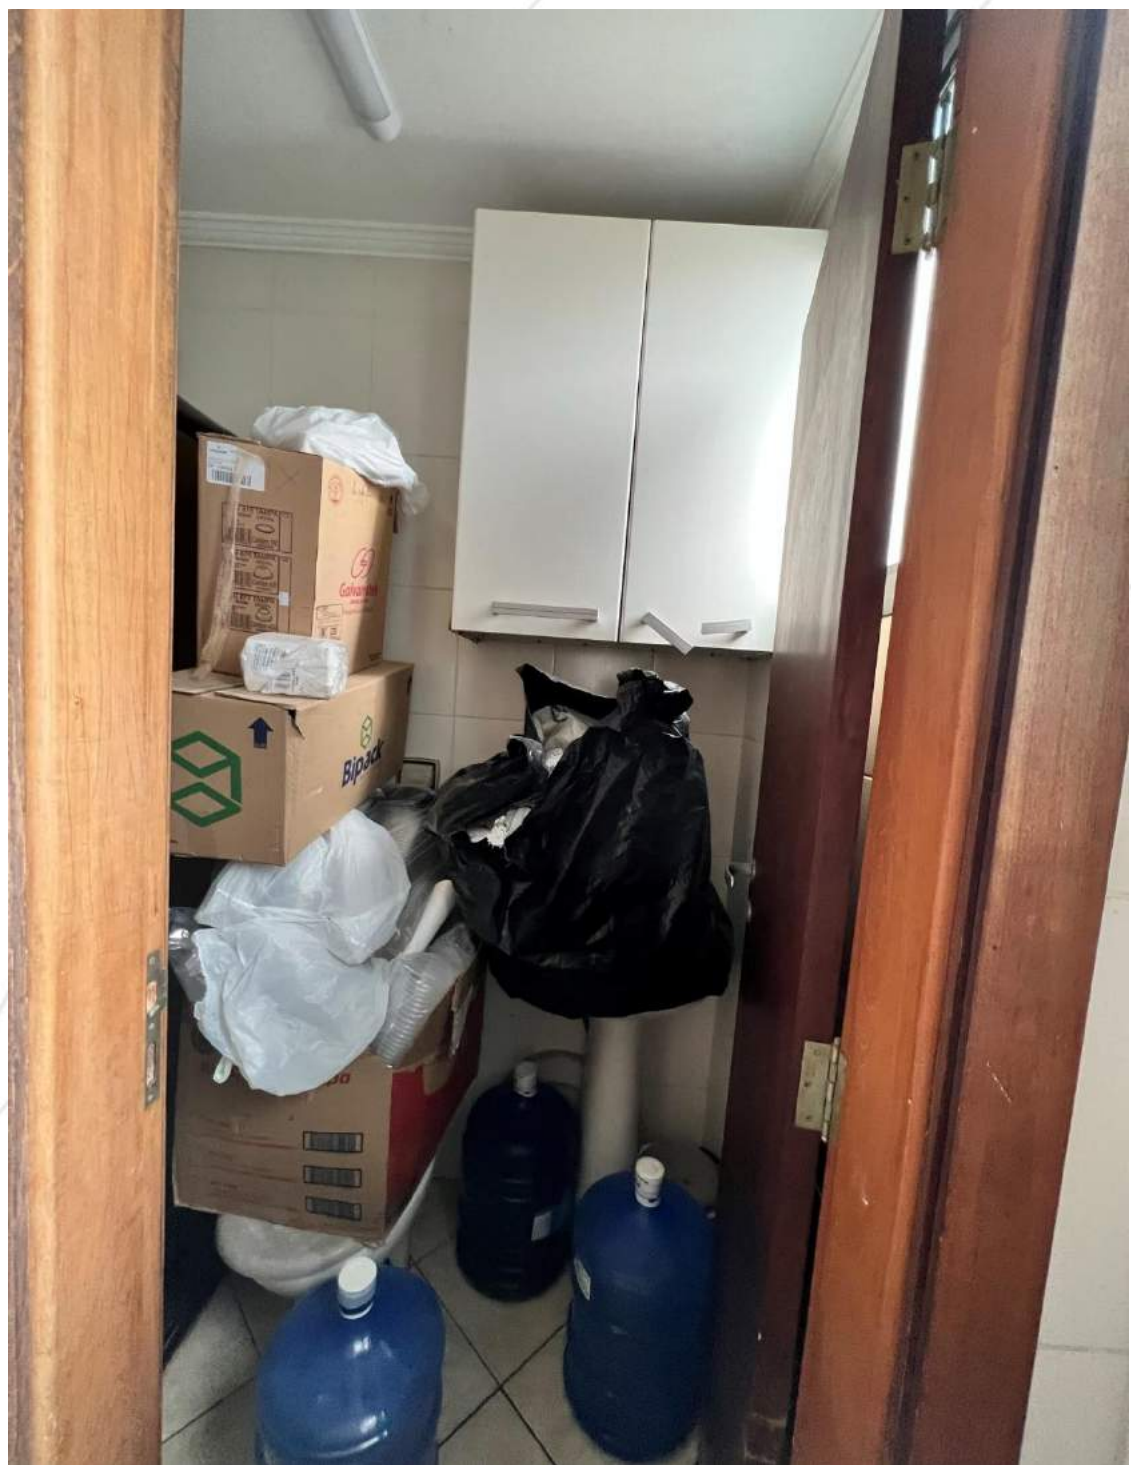
O banheiro social 01 é composto por piso cerâmico, paredes com acabamento em revestimento cerâmico, teto com acabamento em massa fina e tinta com moldura de gesso, janela de alumínio com vidro e porta de madeira.

FOTOGRAFIA 23 – VISTA GERAL DO BANHEIRO SOCIAL 01 DO IMÓVEL VISTORIANDO, ONDE PODEMOS OBSERVAR SUAS CARACTERÍSTICAS E DIMENSÕES.

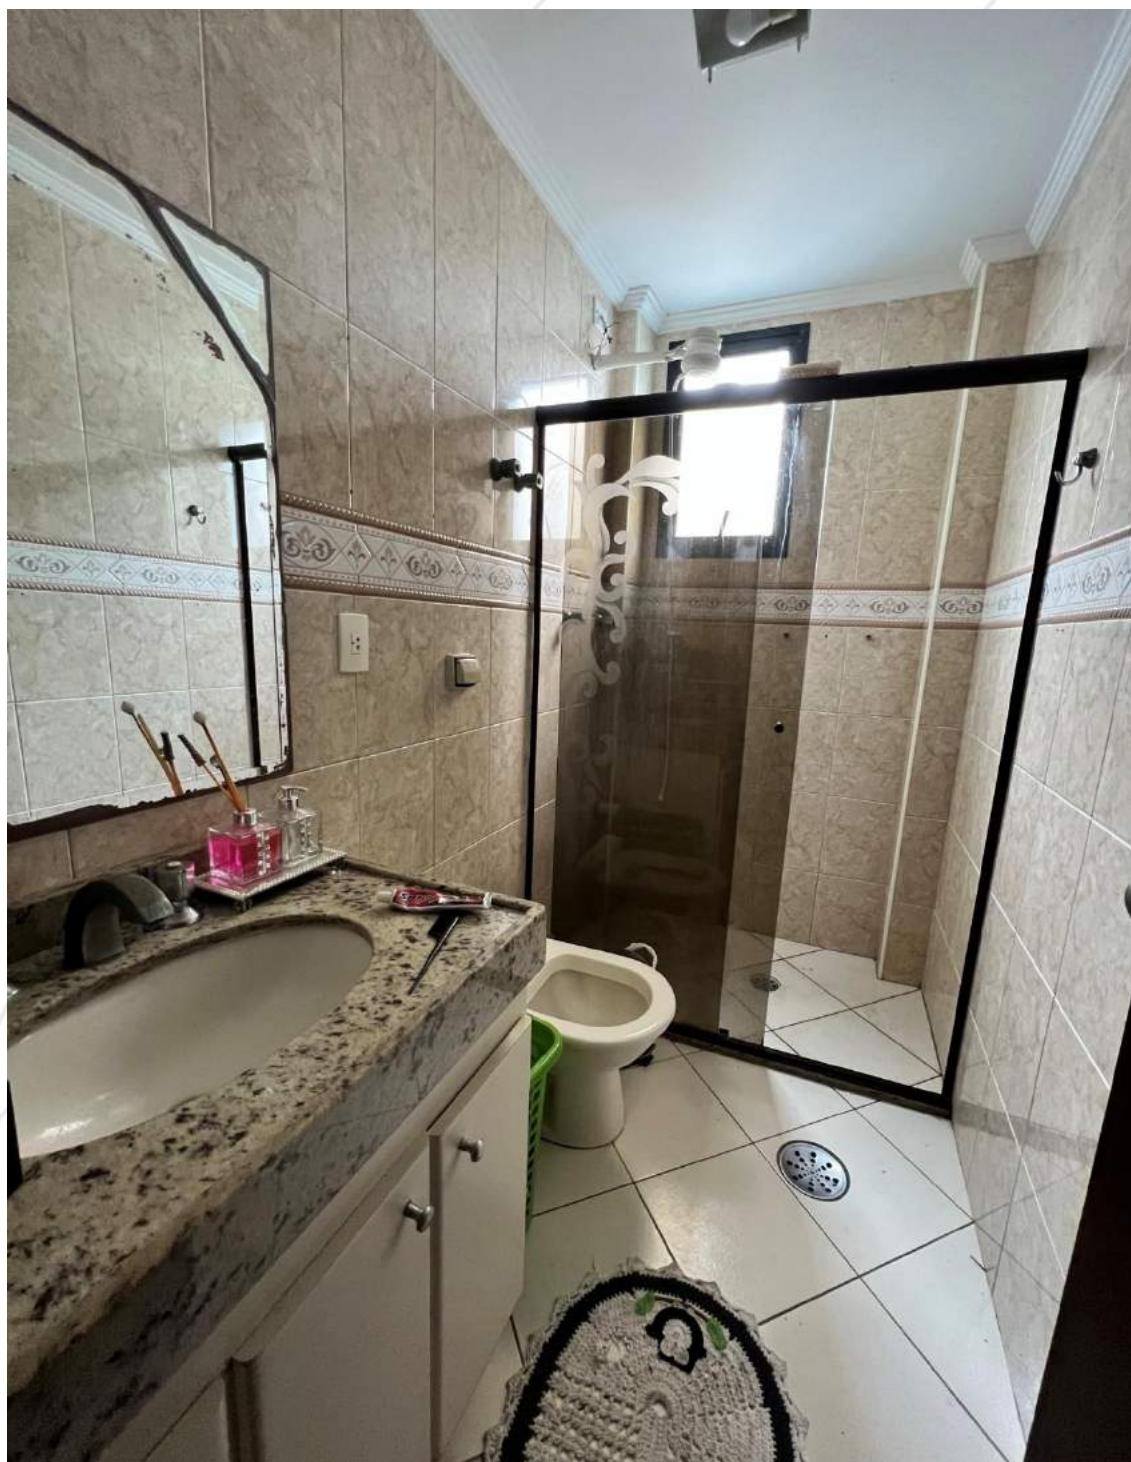
O banheiro social 02 é composto por piso cerâmico, paredes com acabamento em revestimento cerâmico, teto com acabamento em massa fina e tinta com moldura de gesso, janela de alumínio com vidro e porta de madeira.

FOTOGRAFIA 24 – VISTA GERAL DO BANHEIRO SOCIAL 02 DO IMÓVEL VISTORIANDO, ONDE PODEMOS OBSERVAR SUAS CARACTERÍSTICAS E DIMENSÕES.

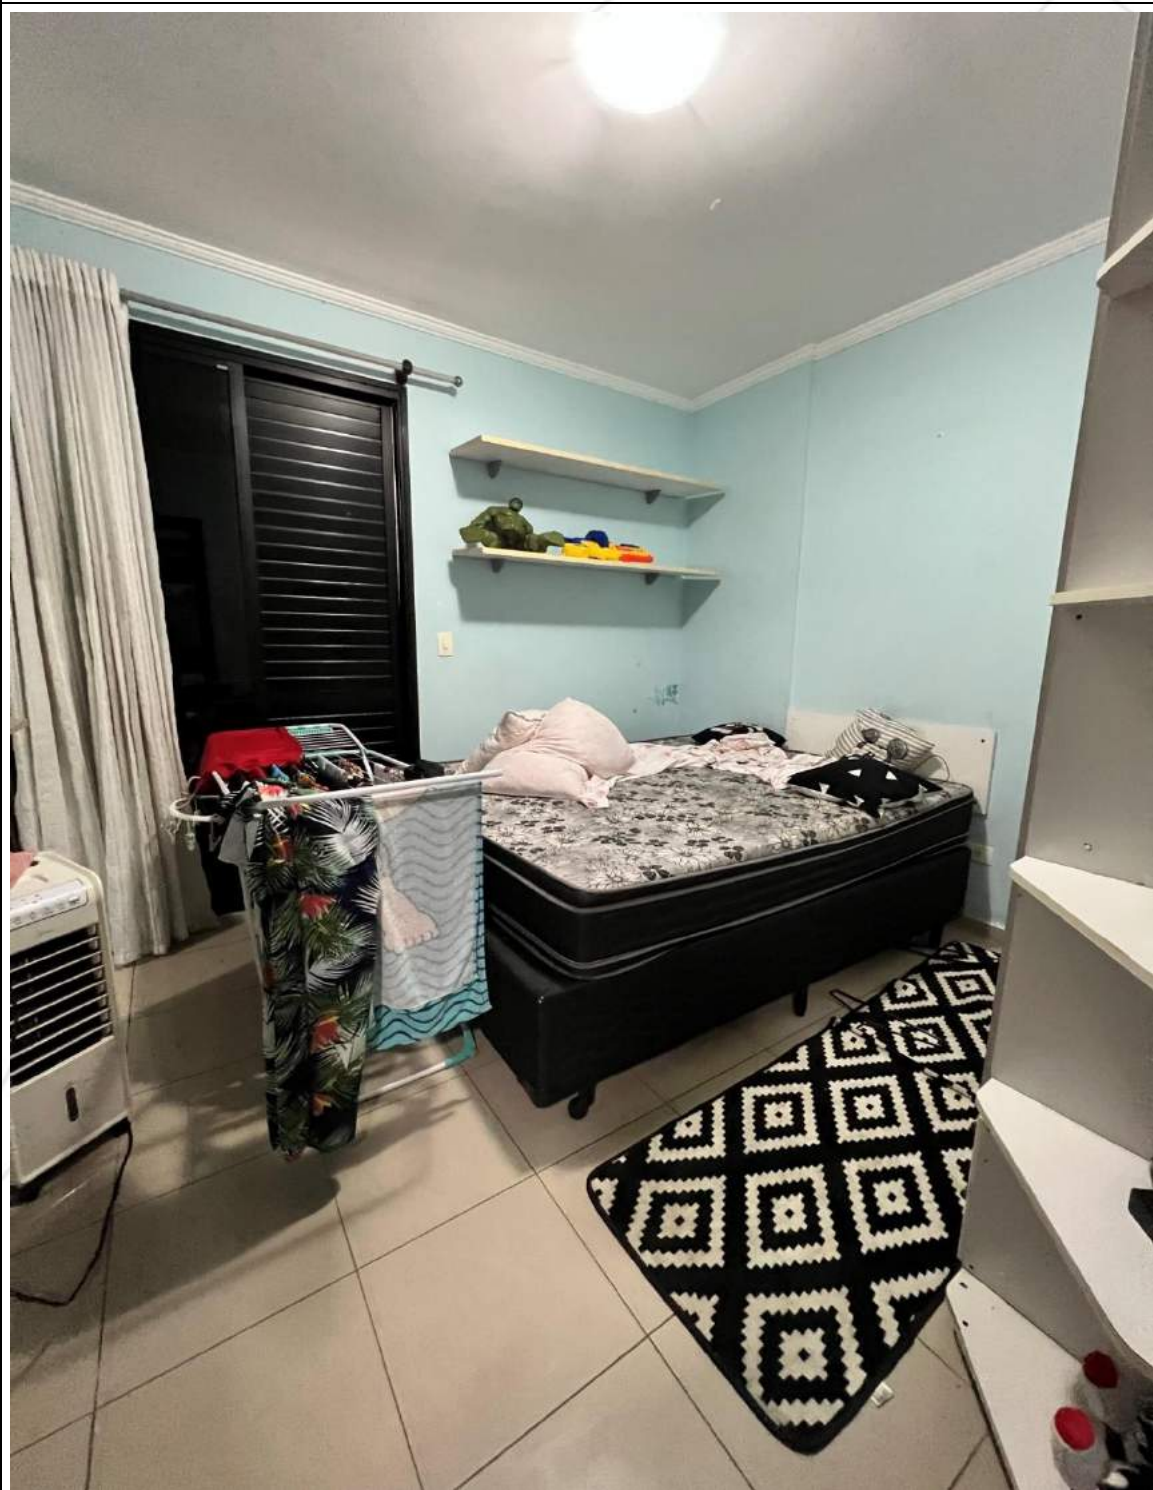
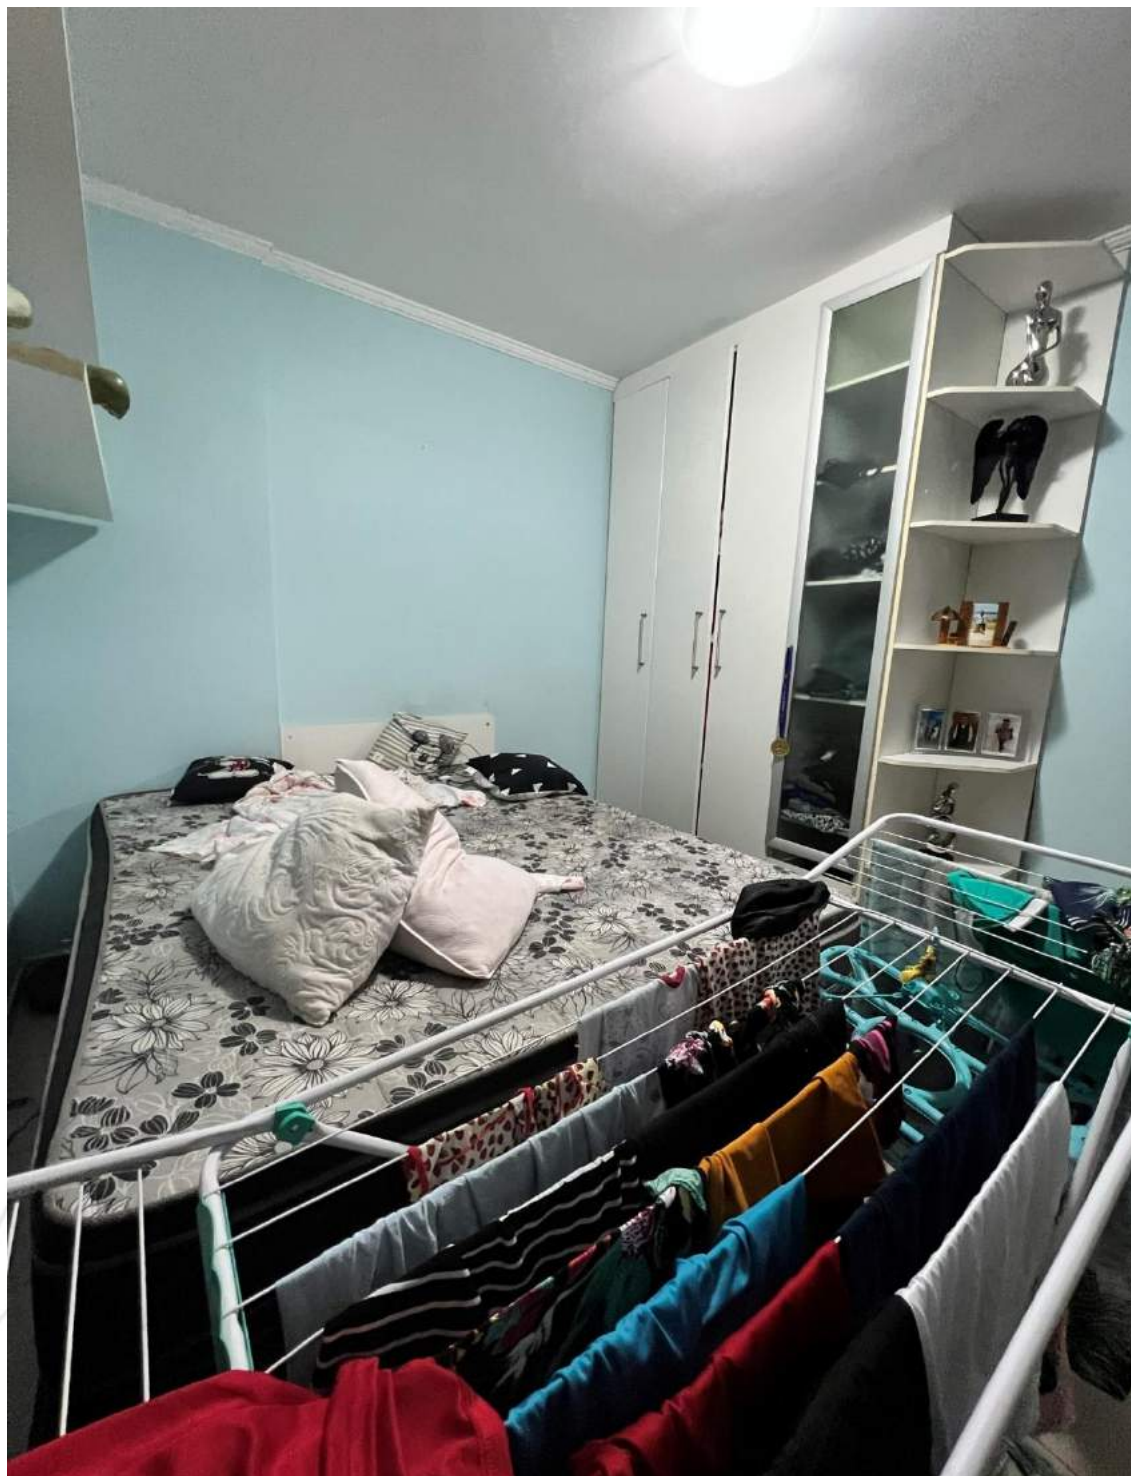
O dormitório é composto por piso cerâmico, paredes e teto com acabamento em massa fina e tinta, teto com moldura de gesso, porta de correr de alumínio com vidro com acesso ao terraço e porta de madeira.

FOTOGRAFIA 25 – VISTA GERAL DO DORMITÓRIO DO IMÓVEL VISTORIANDO, ONDE PODEMOS OBSERVAR SUAS CARACTERÍSTICAS E DIMENSÕES.

FOTOGRAFIA 26 – VISTA GERAL DO DORMITÓRIO DO IMÓVEL VISTORIANDO, ONDE PODEMOS OBSERVAR SUAS CARACTERÍSTICAS E DIMENSÕES.
