ENGENHARIA  
DIAGNÓSTICA

**PROCESSO N° 0000499-42.2022.8.26.047**

# LAUDO PERICIAL DE AVALIAÇÃO

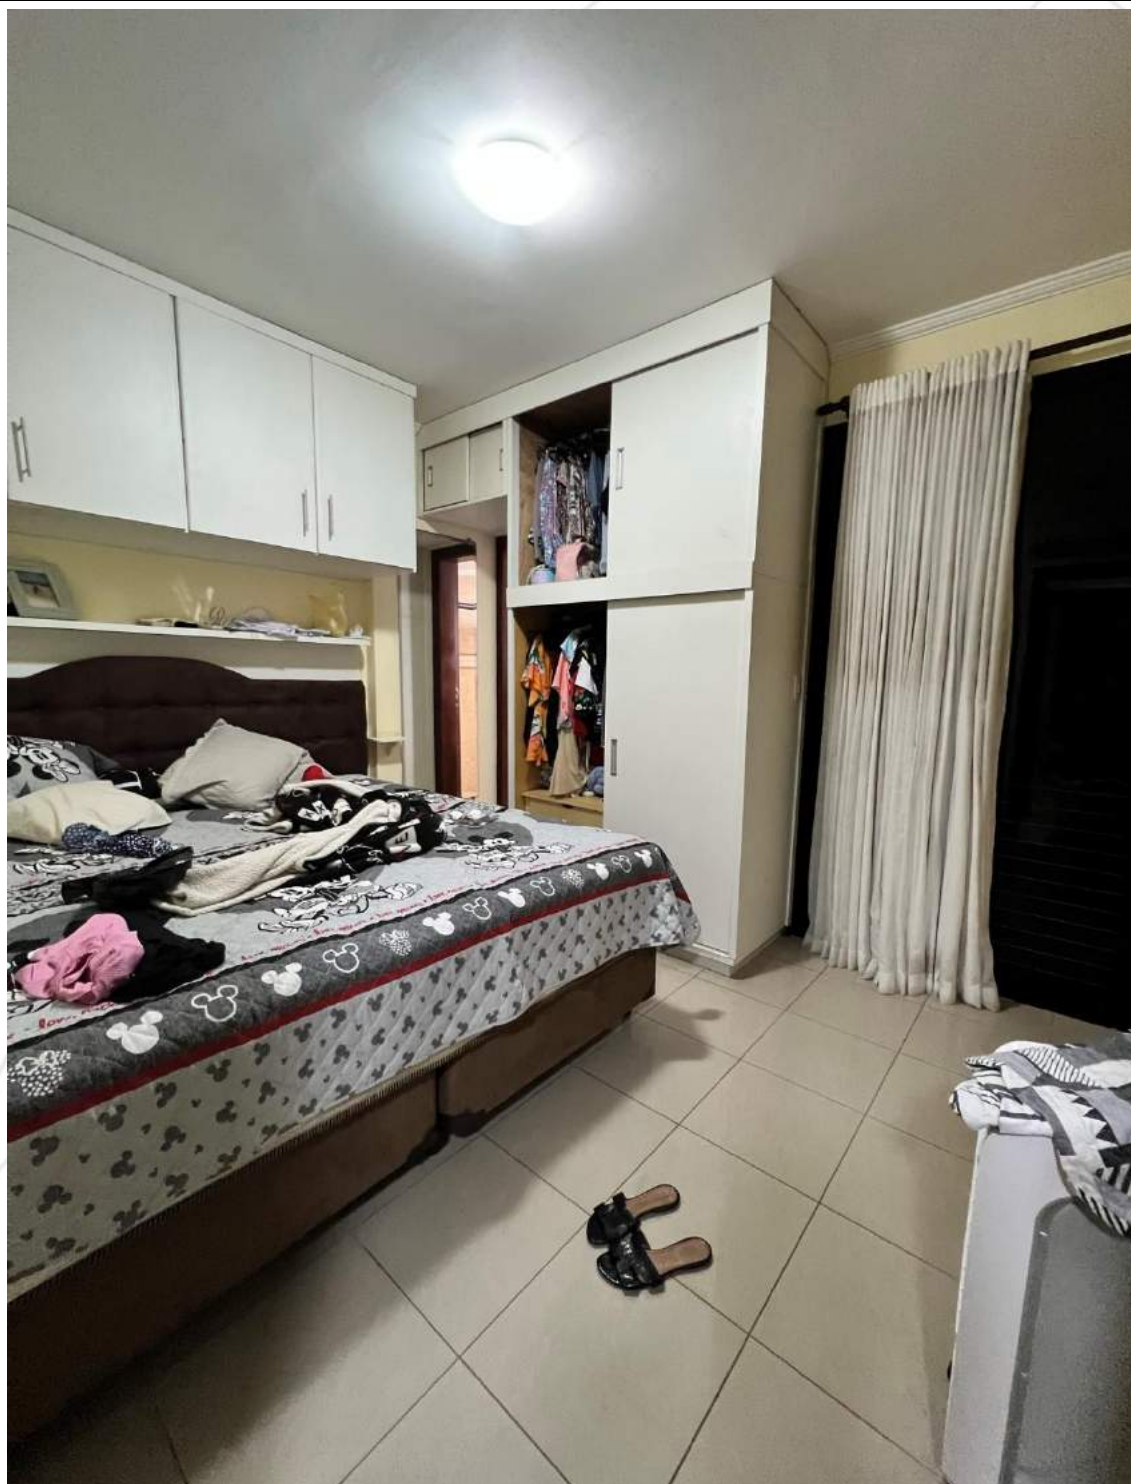
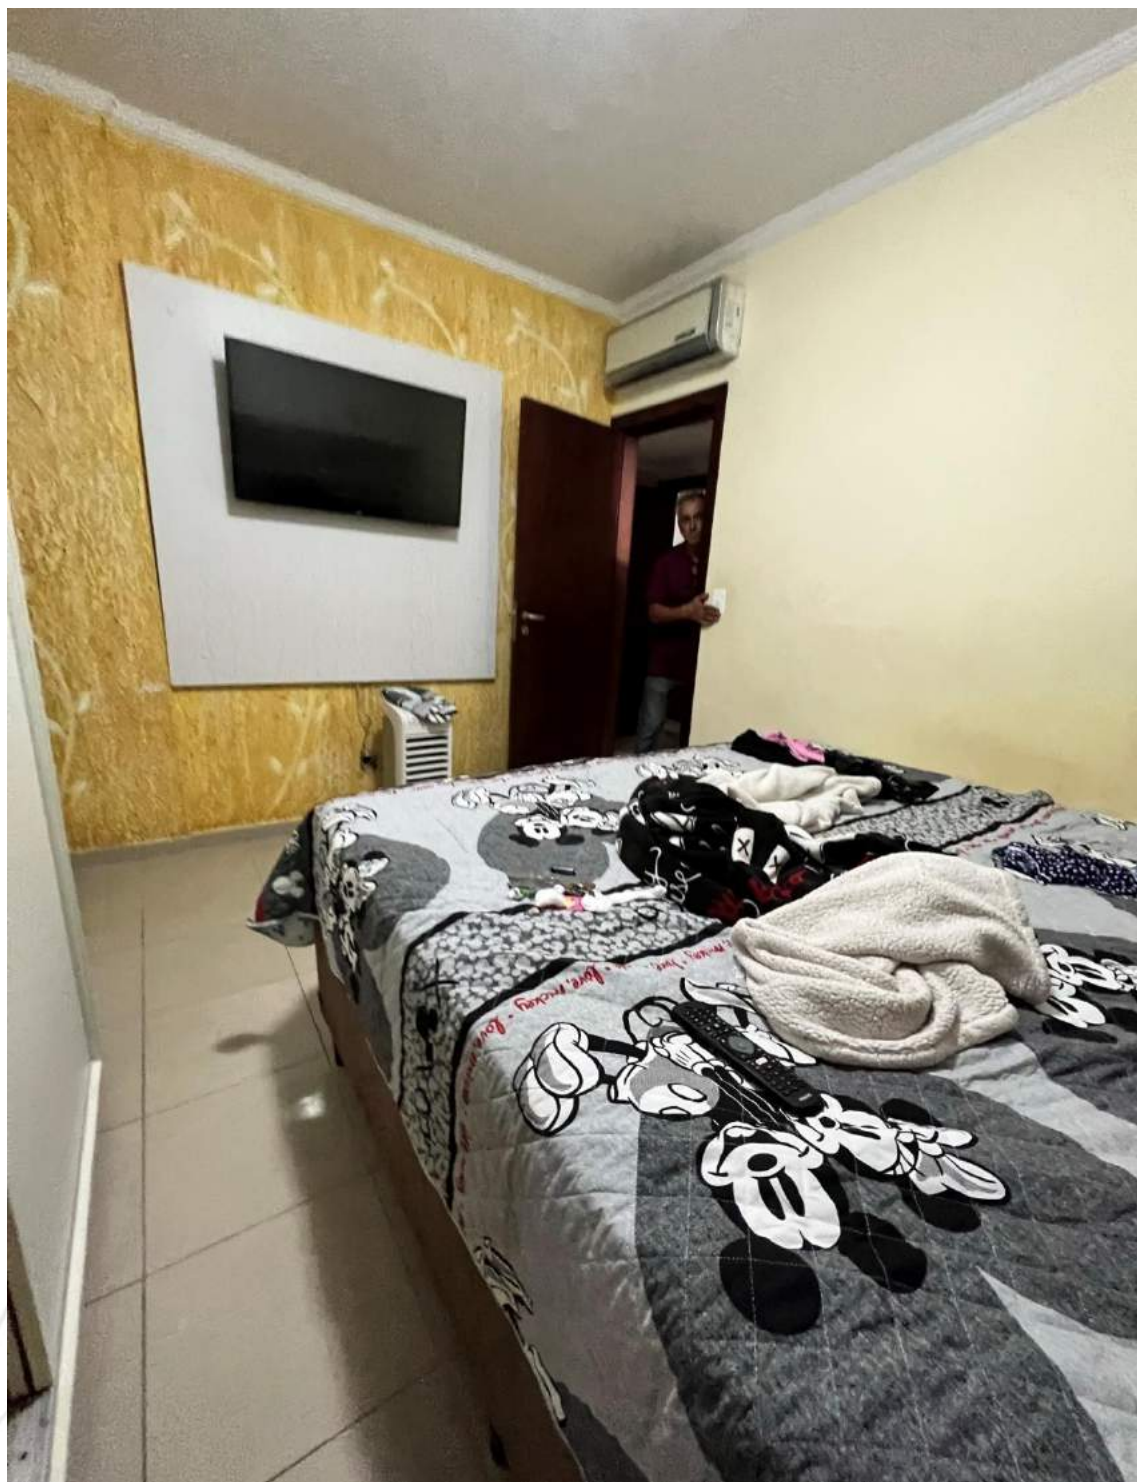
A suíte é composta por piso cerâmico, paredes e teto com acabamento em massa fina e tinta, teto com moldura de gesso, porta de correr de alumínio com vidro com acesso ao terraço e porta de madeira.

FOTOGRAFIA 27 – VISTA GERAL DA SUÍTE DO IMÓVEL VISTORIANDO, ONDE PODEMOS OBSERVAR SUAS CARACTERÍSTICAS E DIMENSÕES.

FOTOGRAFIA 28 – VISTA GERAL DA SUÍTE DO IMÓVEL VISTORIANDO, ONDE PODEMOS OBSERVAR SUAS CARACTERÍSTICAS E DIMENSÕES.

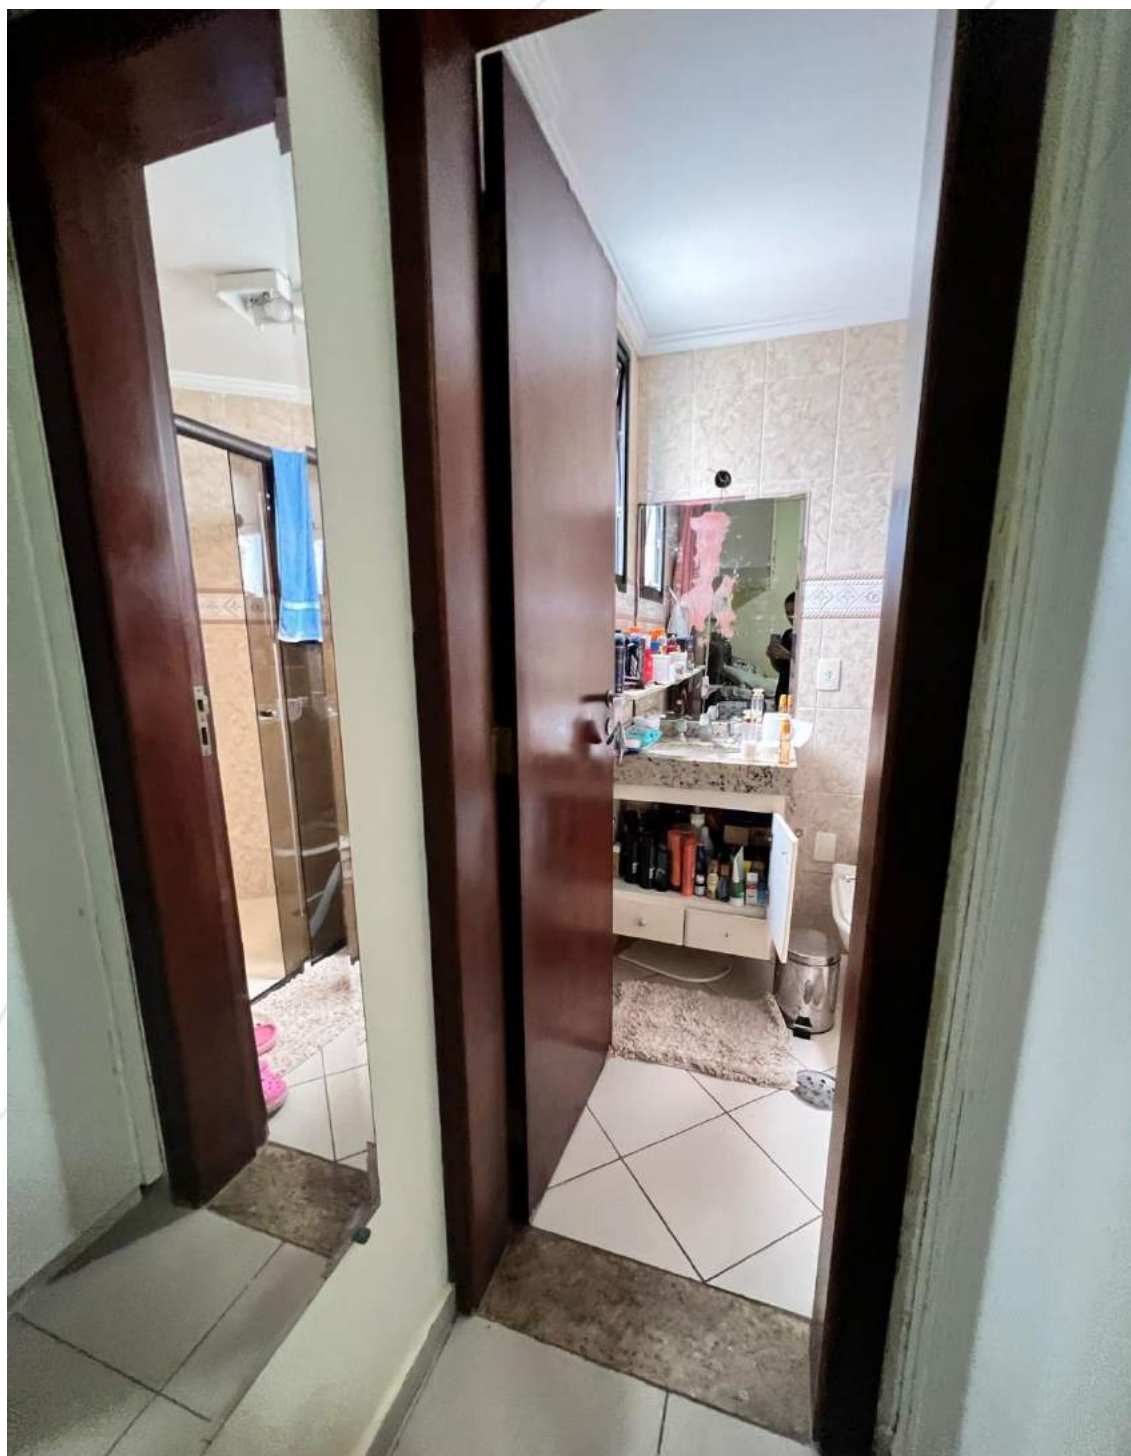
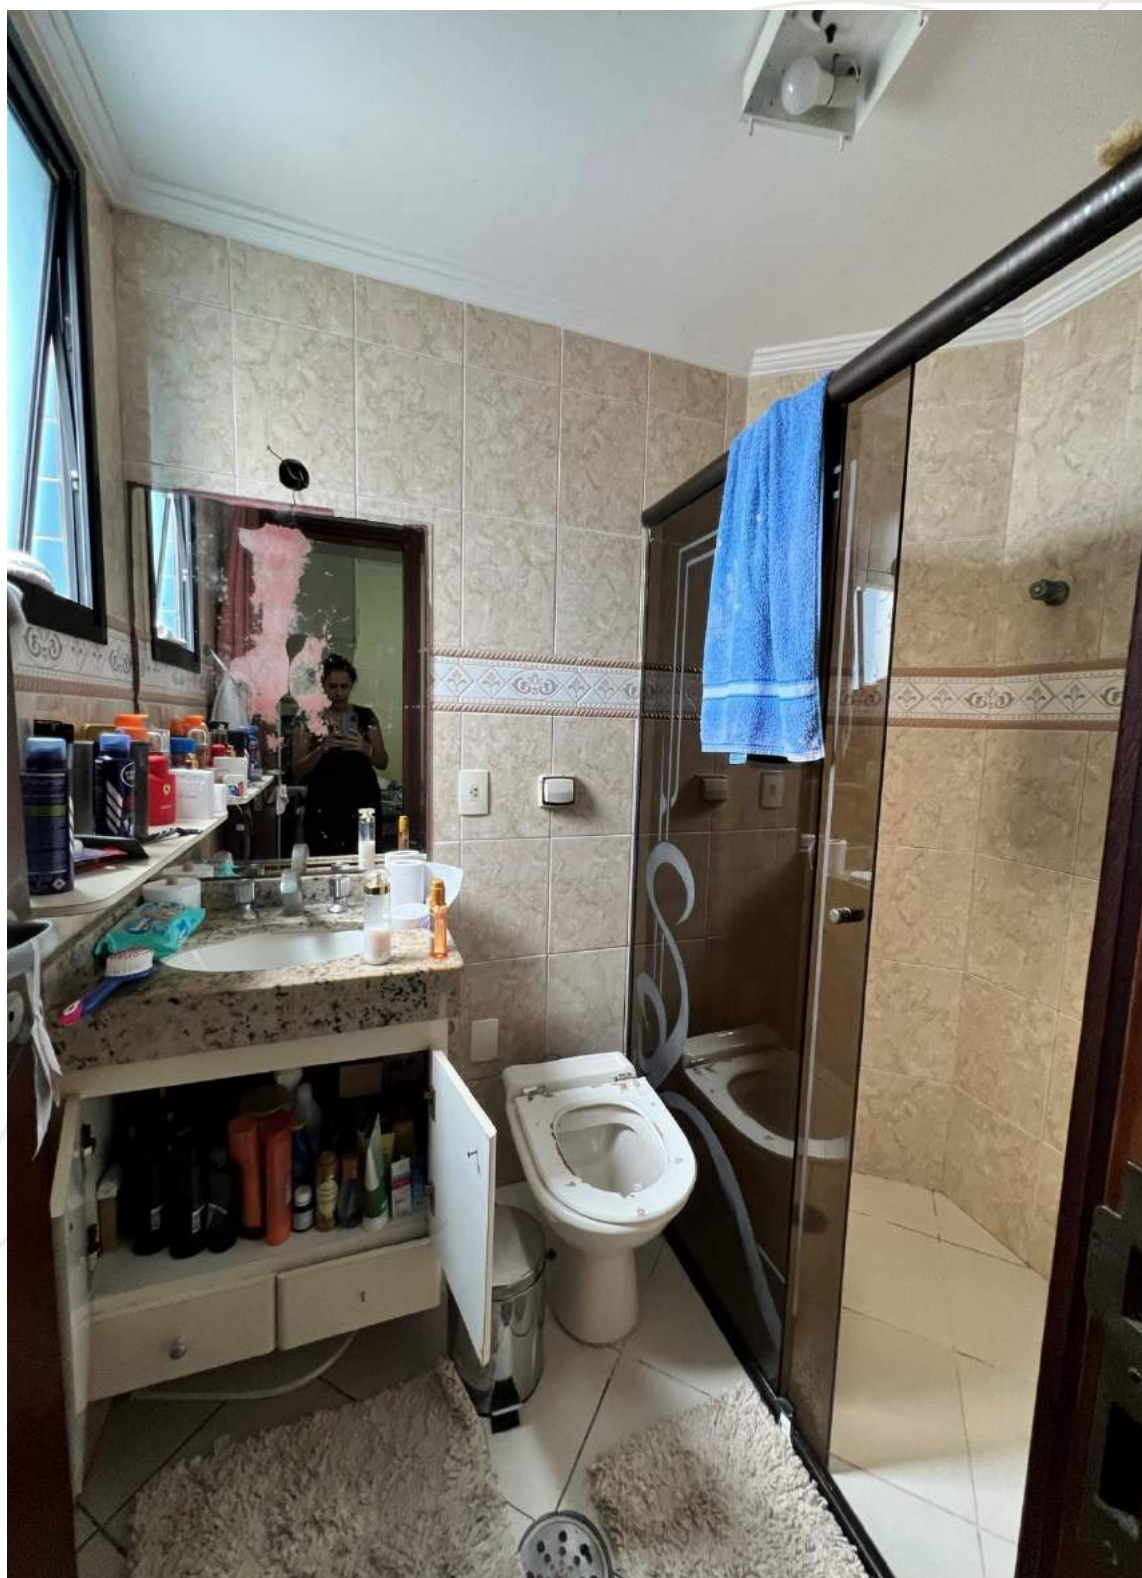
O banheiro da suíte é composto por piso de porcelanato, paredes com acabamento em revestimento cerâmico, teto com acabamento em massa fina e tinta com moldura de gesso, janela de alumínio com vidro e porta de madeira.

FOTOGRAFIA 29 – VISTA GERAL DO BANHEIRO DA SUÍTE DO IMÓVEL VISTORIANDO, ONDE PODEMOS OBSERVAR SUAS CARACTERÍSTICAS E DIMENSÕES.

FOTOGRAFIA 30 – VISTA GERAL DO BANHEIRO DA SUÍTE DO IMÓVEL VISTORIANDO, ONDE  
PODEMOS OBSERVAR SUAS CARACTERÍSTICAS E DIMENSÕES.

FOTOGRAFIA 31 – VISTA GERAL DO BANHEIRO DA SUÍTE DO IMÓVEL VISTORIANDO, ONDE  
PODEMOS OBSERVAR SUAS CARACTERÍSTICAS E DIMENSÕES.
