# LAUDO TÉCNICO DE AVALIAÇÃO

1003358-45.2025.8.26.0077

PROCEDIMENTO COMUM CIVEL  
CONDOMINIO

Diligências necessárias e vistorias no imóvel situado na Rua Luiz de Oliveira, 40, bairro Residencial Jardim Santa Luzia, cidade de Birigui/SP, visando sua caracterização e avaliação.

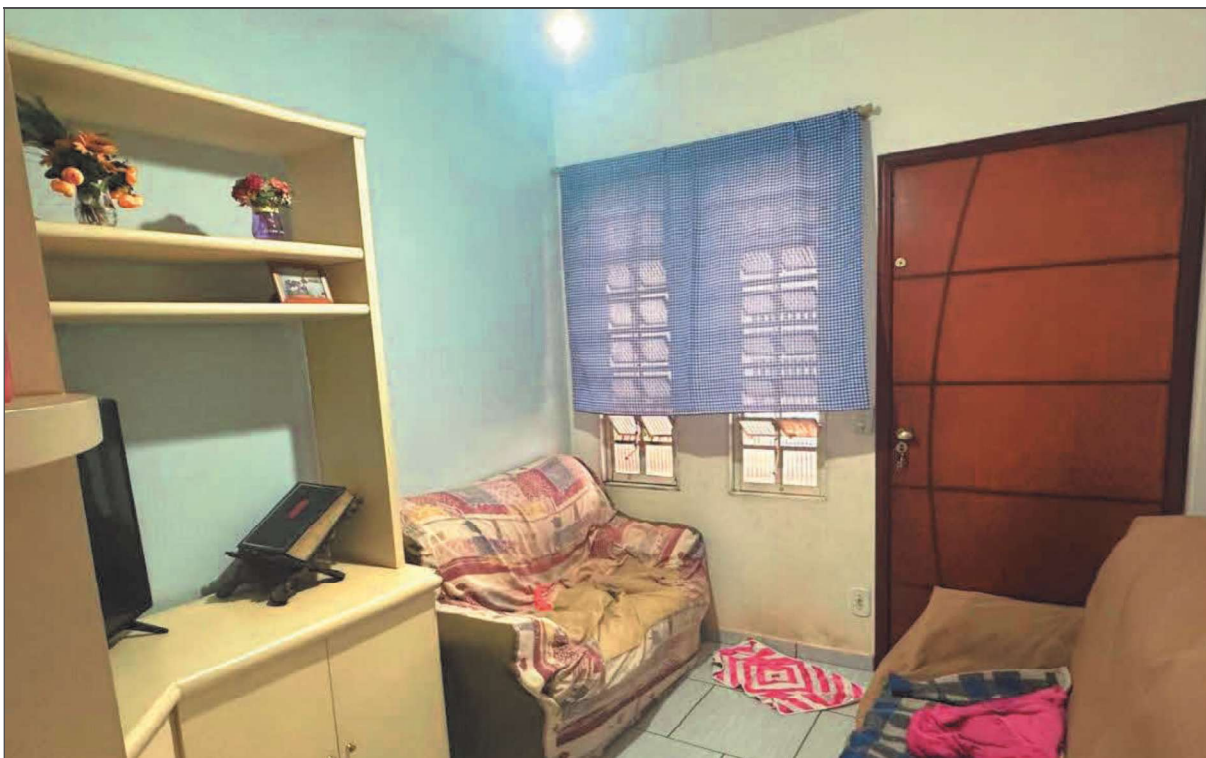
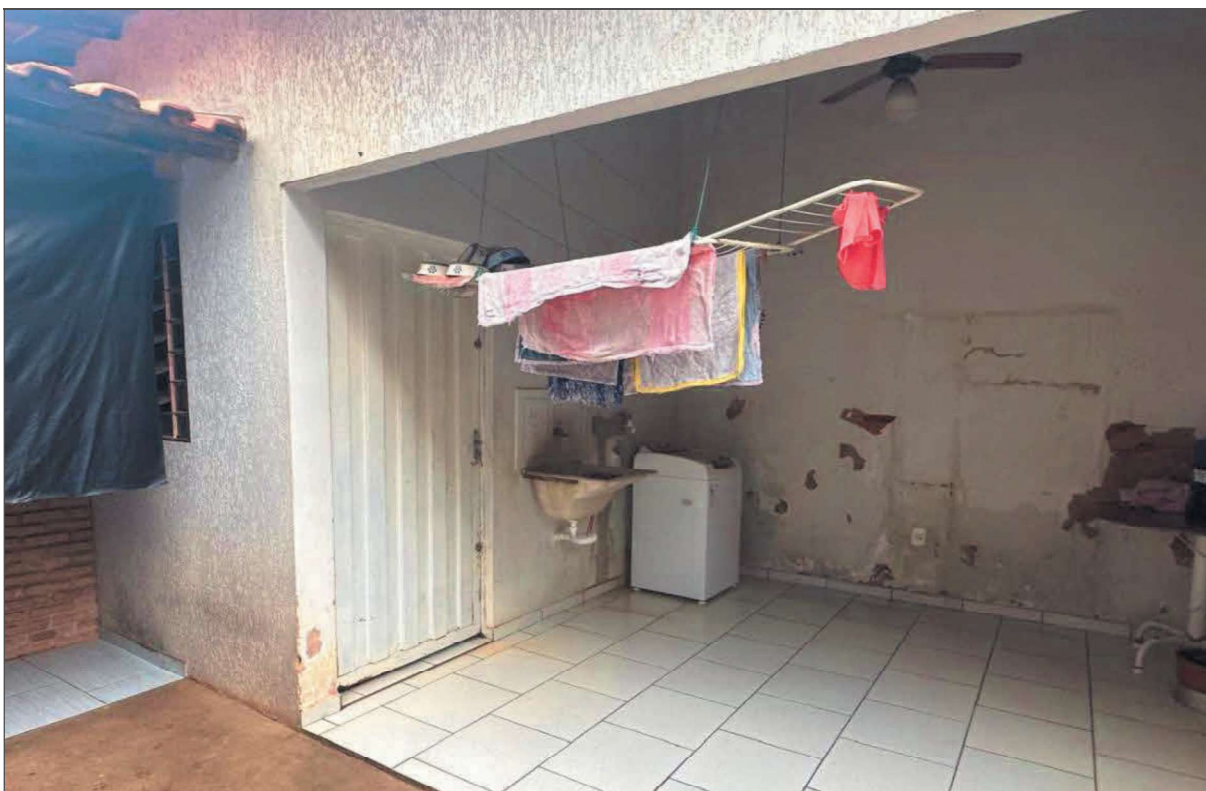
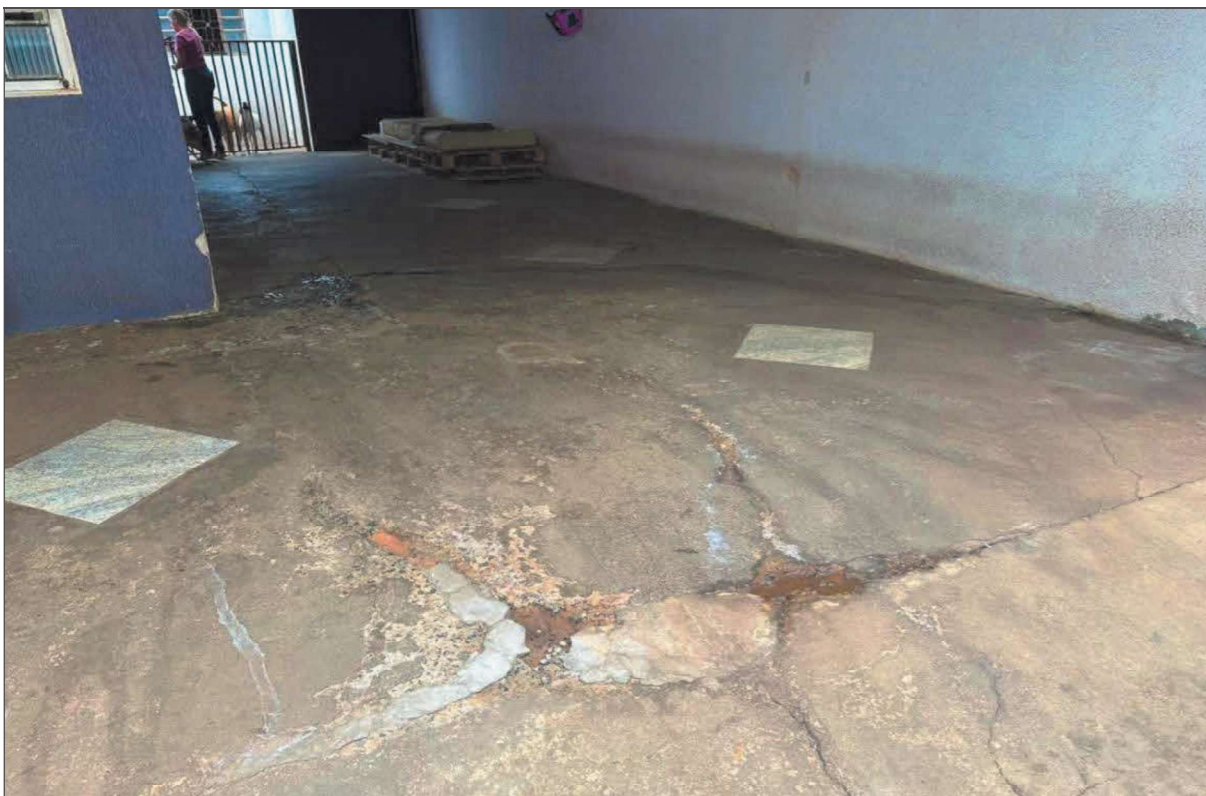
## **8** fotos internas no imóvel

Piso parte em cerâmica e parte em concreto desempenado.  
Paredes com cerâmica em parte do Banheiro e da Cozinha/Copa.  
Forro em laje na parte principal e parte sem forro (Varandas e Edicula)  
Cobertura em telhas cerâmicas sobre estrutura de madeira.  
Quintal em concreto desempenado.  
Instalações elétricas e hidráulicas em aparente normal funcionamento.  
Seu estado geral observado foi considerado regular, com necessidade de vários reparos visando conservação e manutenção.

Seguem duas fotos internas do imóvel avaliando, caracterizando seu estado atual.
