Finalidade da Avaliação:
Apuração de Valor de Venda

Dados do Processo:
Autos de Falência
B.B.L.C. Empreendimentos
e Serviços Ltda
0004720-49.2012.8.26.0629
1ª Vara Cível
Comarca de Tietê - SP

CONCLUSÕES RESUMIDAS DO LAUDO DE AVALIAÇÃO

Laudos de Avaliação de Veículos

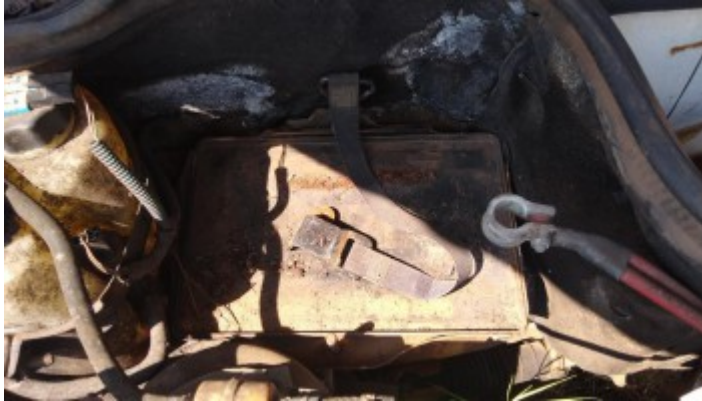
Detalhe das avarias
 Bateria; Vidro Pára-brisa; Porta Direita Traseira; Grade; Porta Esquerda Dianteira; Lateral Direita

Foto Avaria Bateria

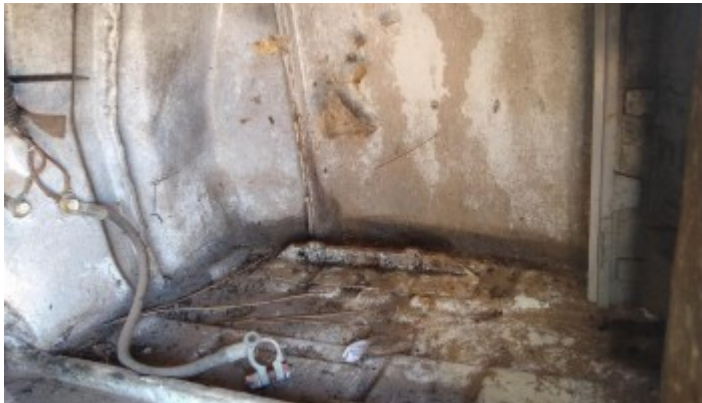
Foto Avaria Bateria

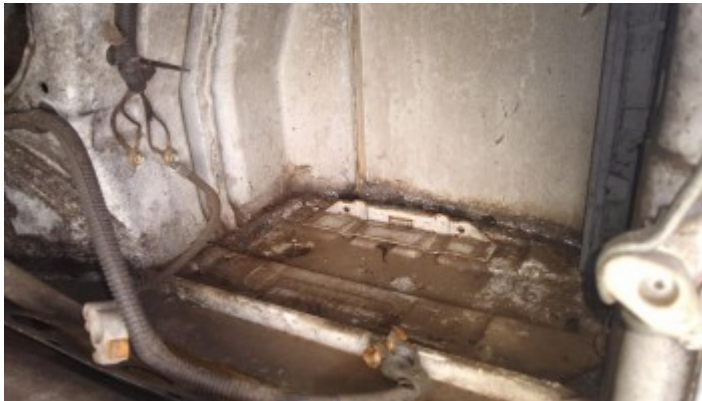
Foto Avaria Bateria

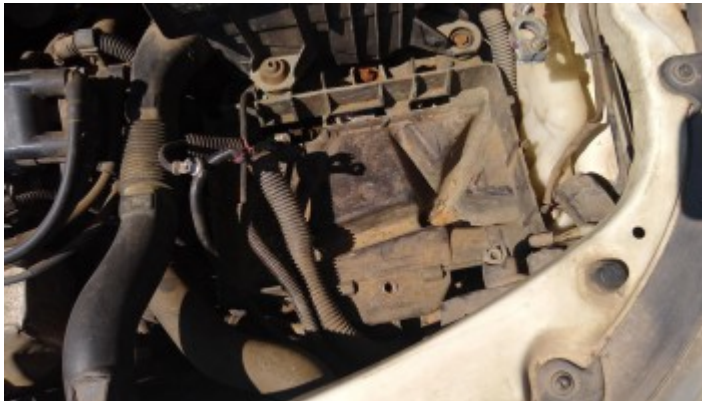
Foto Avaria Bateria

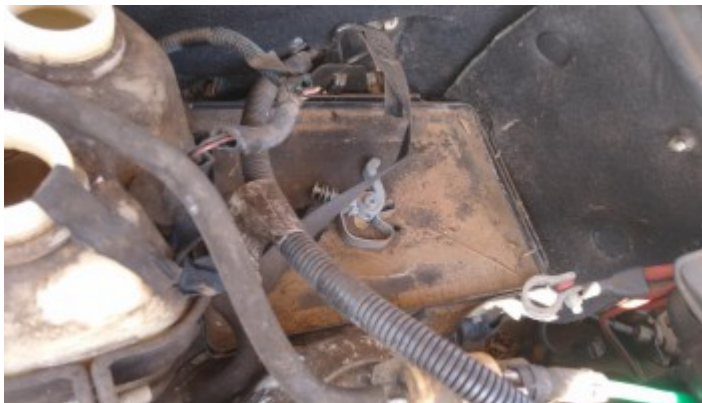
Bateria; Porta Esquerda Dianteira

Foto Avaria Bateria

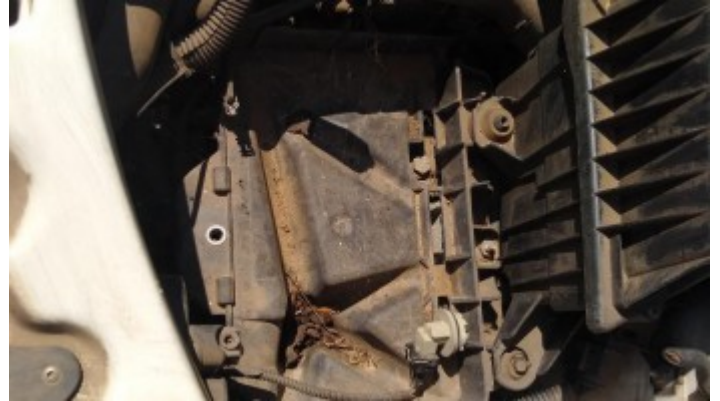
Foto Avaria Bateria
