LAUDO Nº 2020 09 001 - AVALIAÇÃO DE IMÓVEIS
Área 01: Av. Independência, 3.500 – matrícula 155.455

Área 02: Rua Guglielmo Marconi, 251 – matrícula 155.456

TAUBATÉ - SP

Processo 1016225-90.2016.8.26.0625

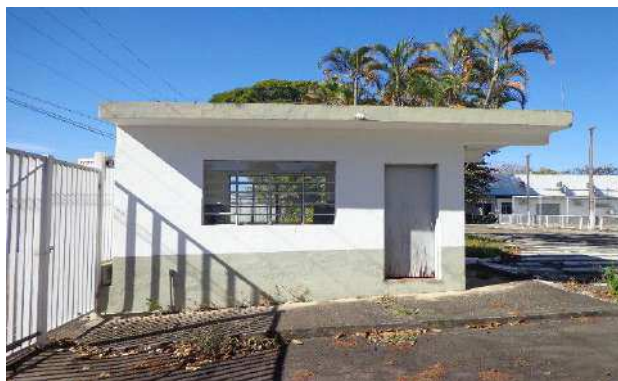
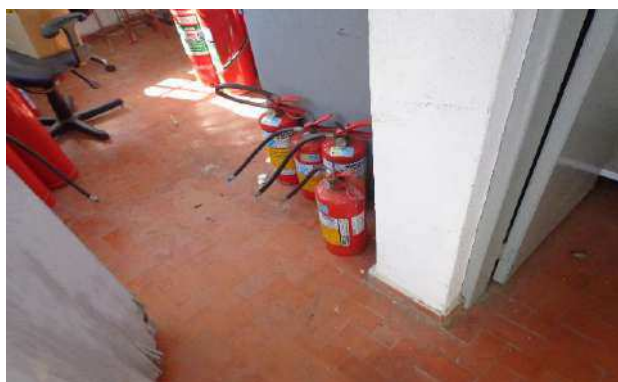
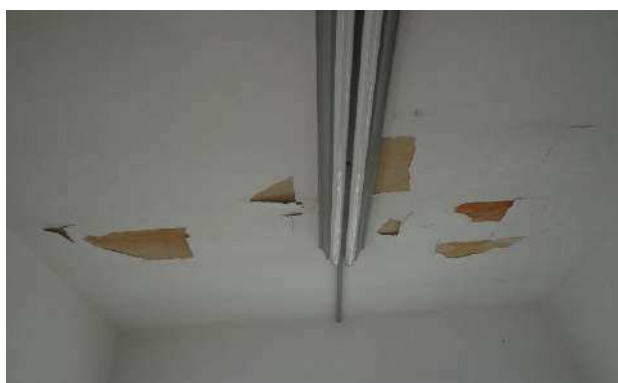
FOTO 102

Vista externa da portaria 02

FOTO 105

Vista da portaria 02

FOTO 103

FOTO 104

Construção térrea, edificada em estrutura de concreto, com fechamentos laterais de alvenaria. **Fachada:** Revestida de pintura látex sobre emboço. **Cobertura:** Laje impermeabilizada.

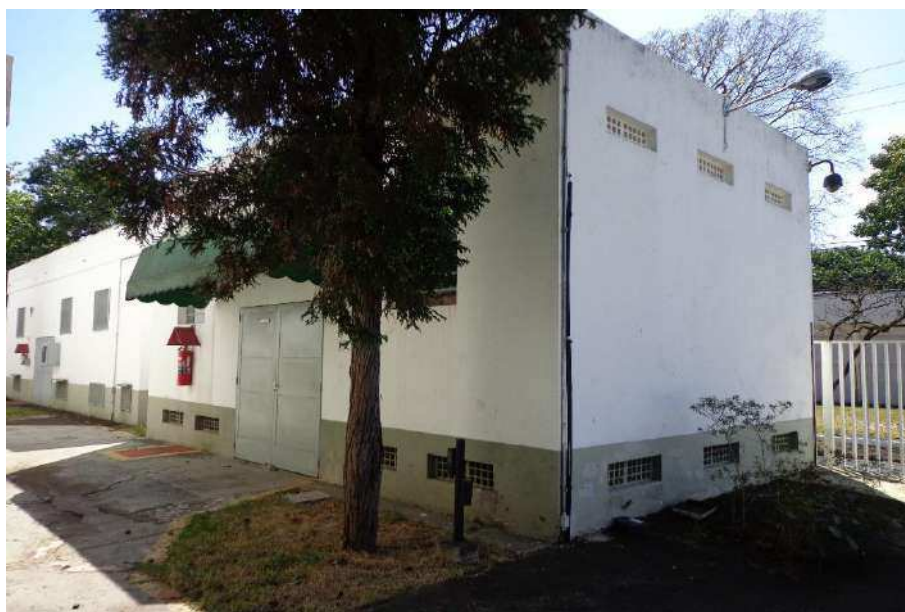
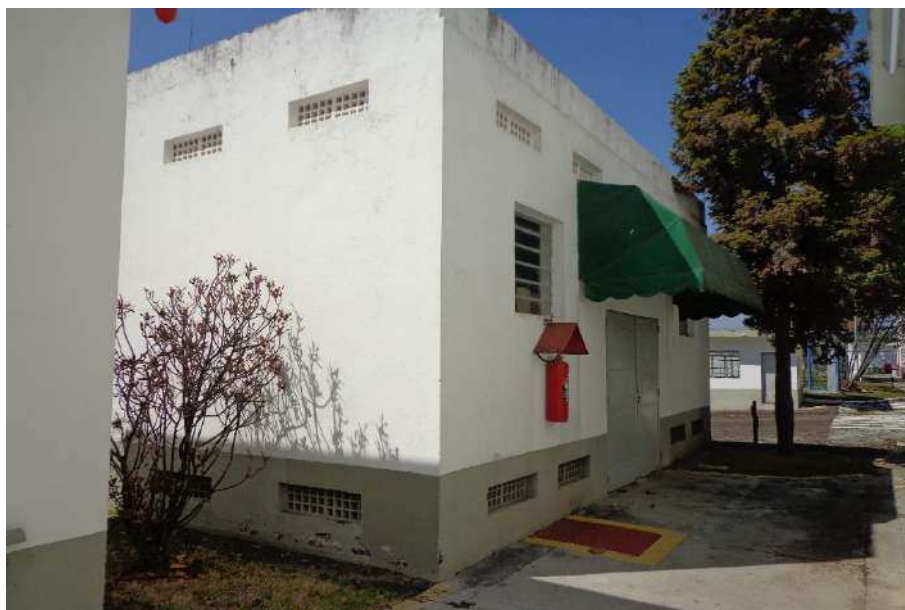
FOTO 106

Edifício do arquivo

FOTO 107

Construção térrea, edificada em estrutura de concreto, com fechamentos laterais de alvenaria. **Fachada:** Revestida de pintura látex sobre emboço.

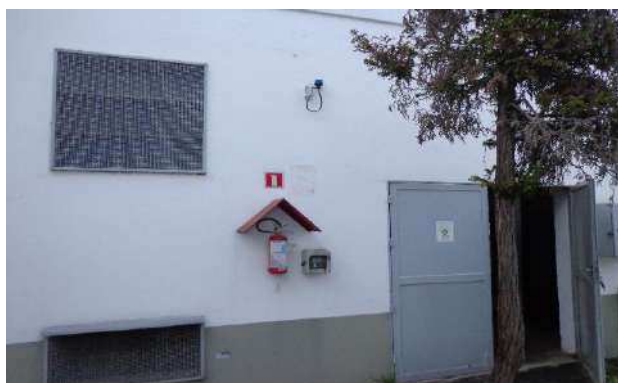
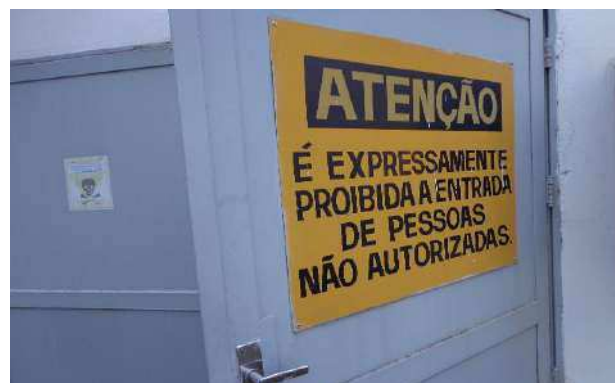
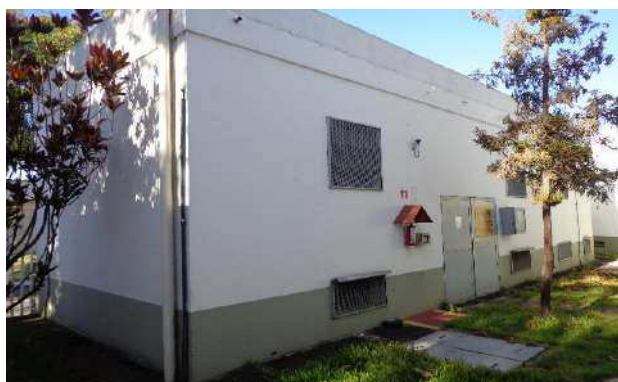
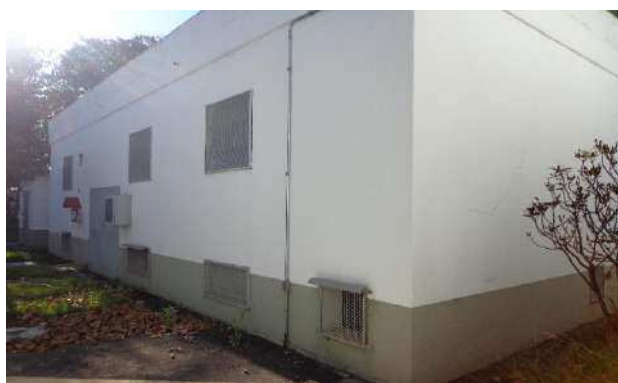
FOTO 108
cabine de força

FOTO 111
cabine de força.

FOTO 109
cabine de força

FOTO 110
cabine de força

Construção térrea, edificada em estrutura de concreto, com fechamentos laterais de alvenaria. **Fachada:** Revestida de pintura látex sobre emboço.

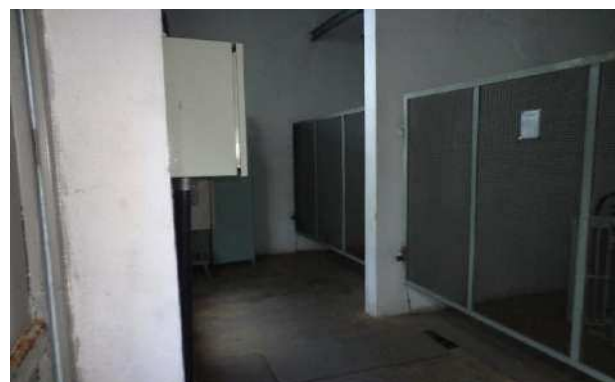
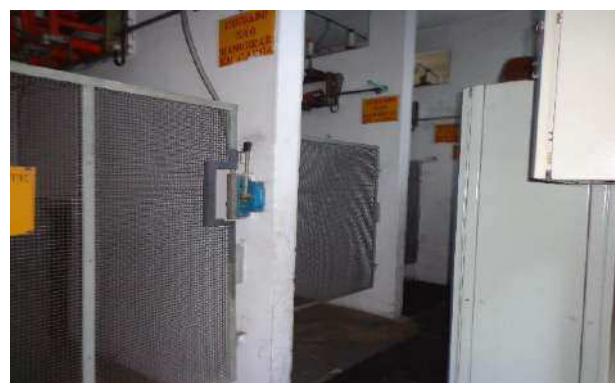
FOTO 112
transformadores.

FOTO 113
transformadores.

Ambiente	Paredes	Piso	Forro	Esquadrias	Portas	Obs.
Subestação	Látex sobre Emboço	Cimentado	Laje	Ferro/Vidro.	Ferro	05 unid. Transformadores 500 kVA

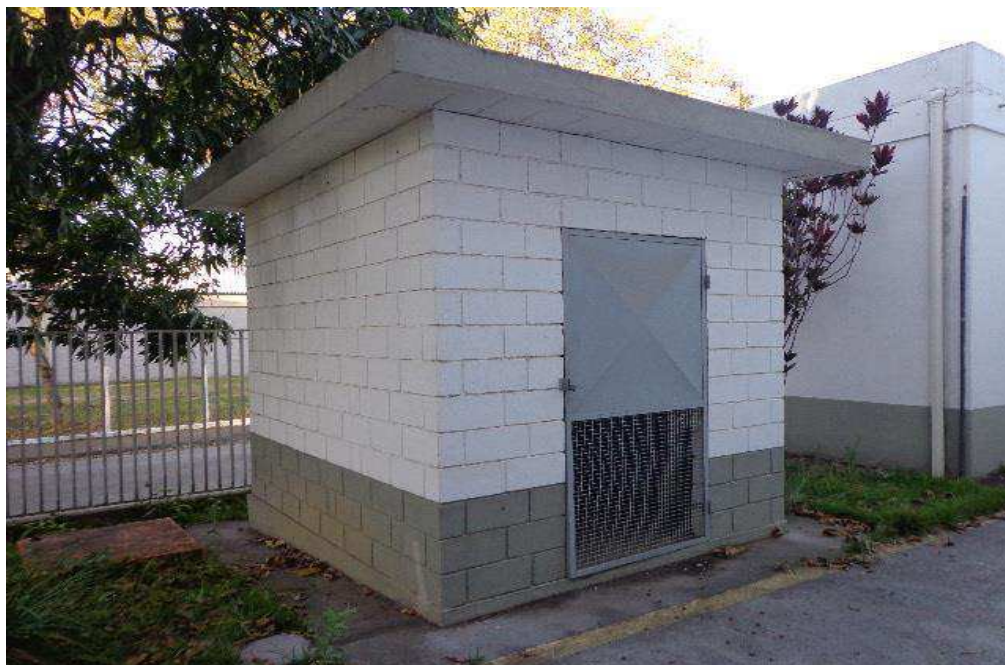
FOTO 114

Vista da casa do gerador.

Construção térrea, edificada em estrutura e fechamentos laterais de alvenaria de blocos de concreto. **Fachada:** Revestida de pintura látex sobre alvenaria.

Ambiente	Paredes	Piso	Forro	Esquadrias	Portas	Obs.
Casa do Gerador	Látex-sobre alvenaria	Cimentado	Laje	Elemento vazado.	Ferro	Gerador diesel

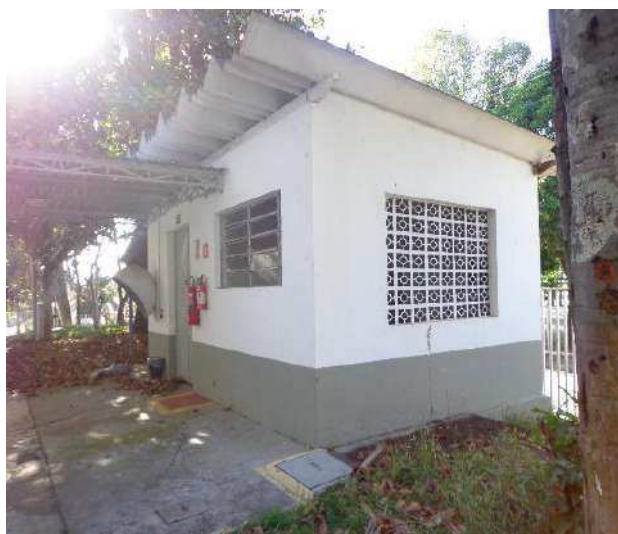
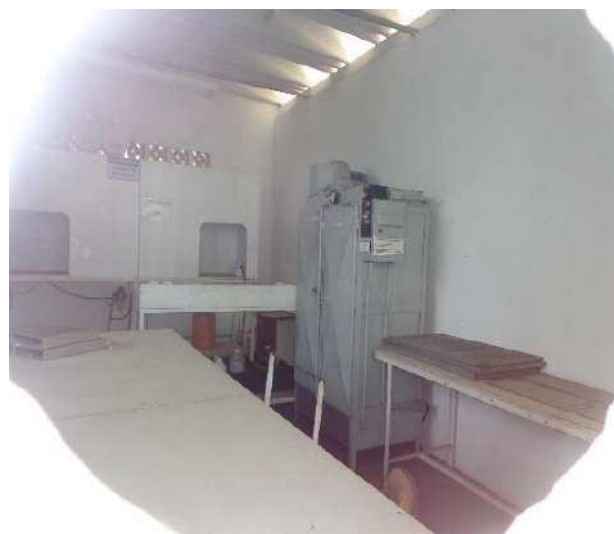
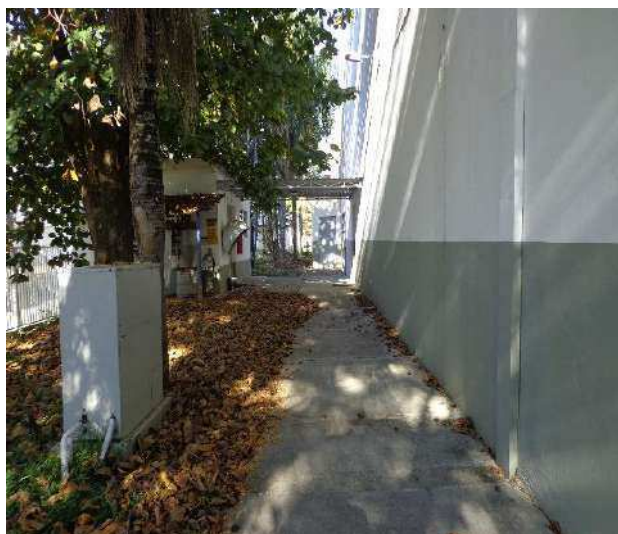
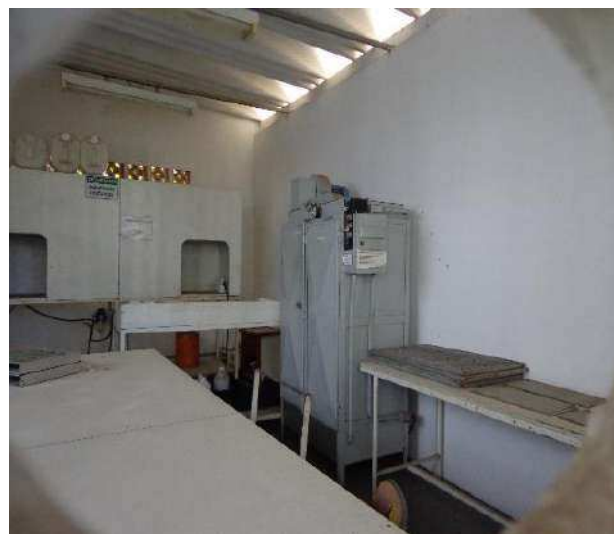
FOTO 115

sala de resinagem

FOTO 117

FOTO 116

FOTO 118

Construção térrea, edificada em estrutura de concreto, com fechamentos laterais de alvenaria. **Fachada:** Revestida de pintura látex sobre emboço.

Cobertura: Telhas de fibrocimento sobre estrutura de madeira em uma água.

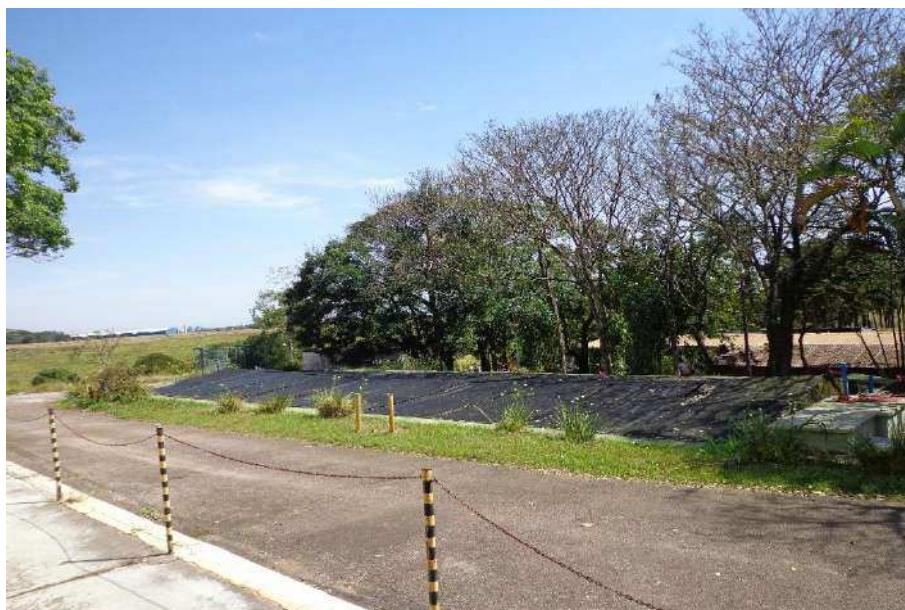
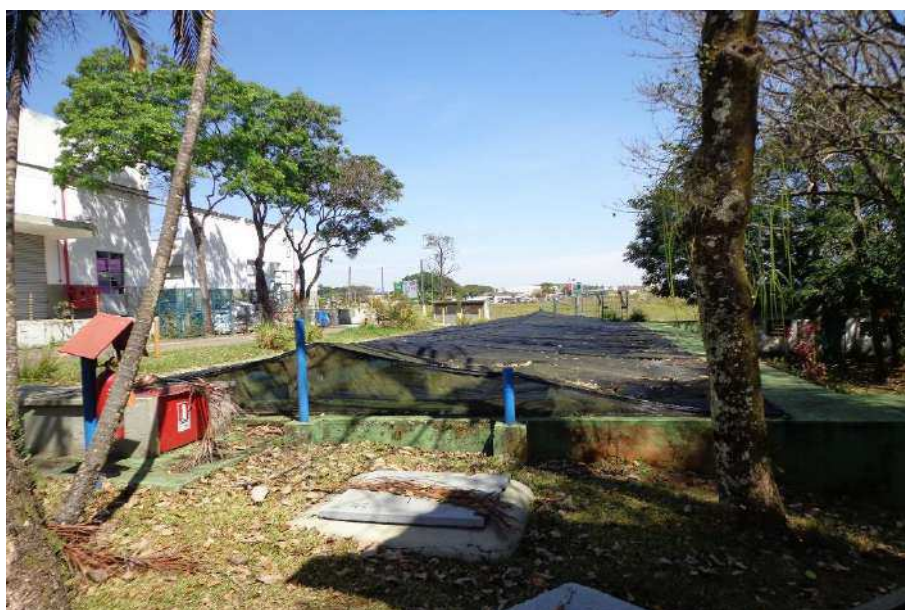
FOTO 119
reservatório

FOTO 120
reservatório

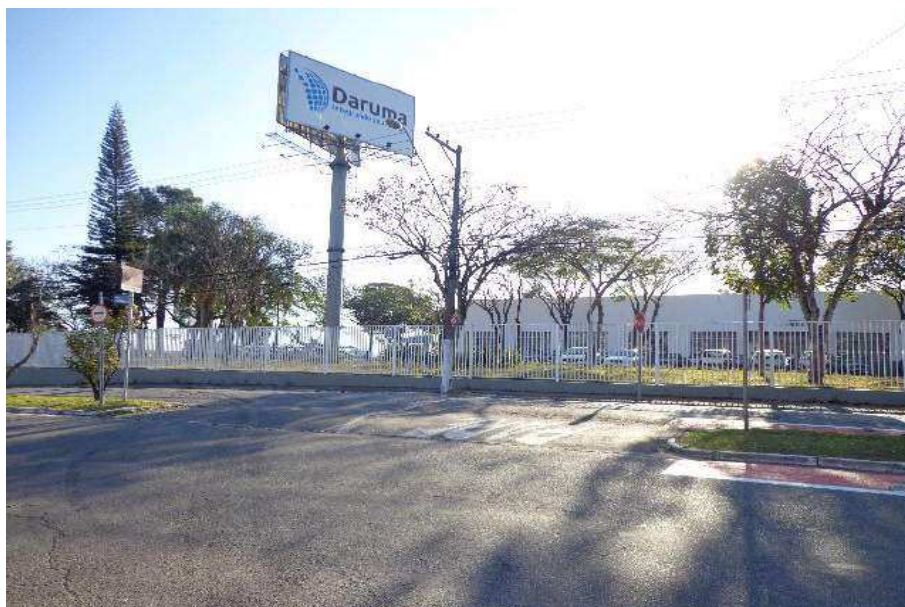
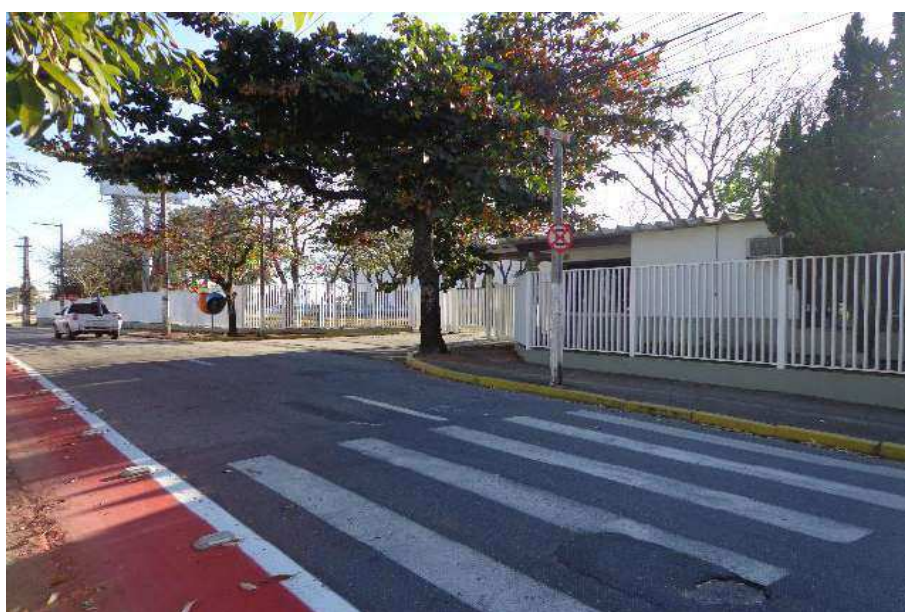
FOTO 121

fechamentos da área 01

FOTO 122

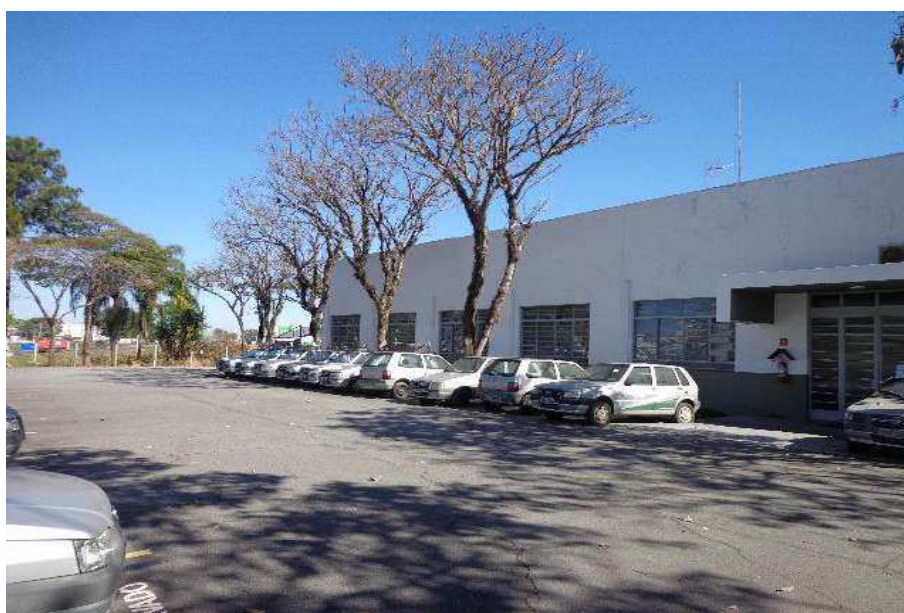
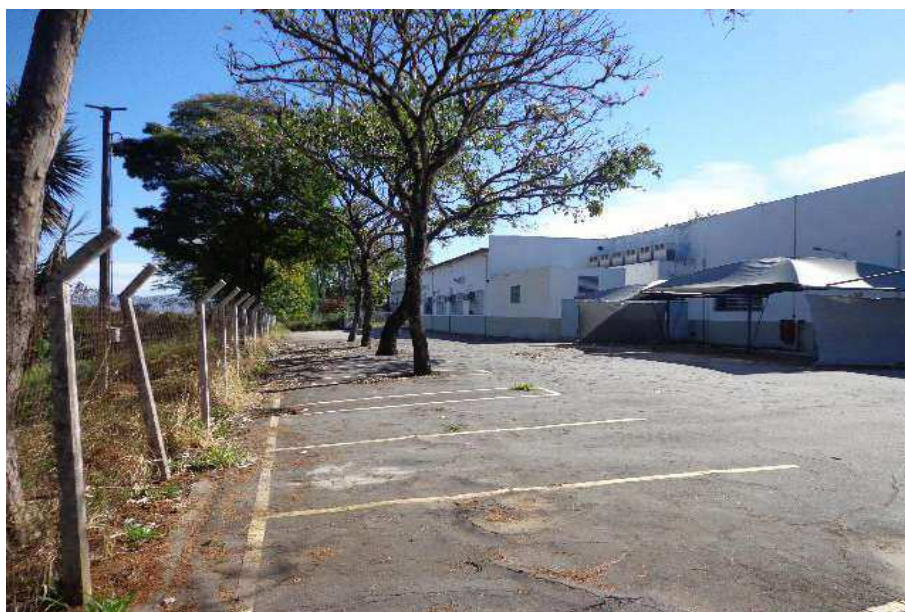
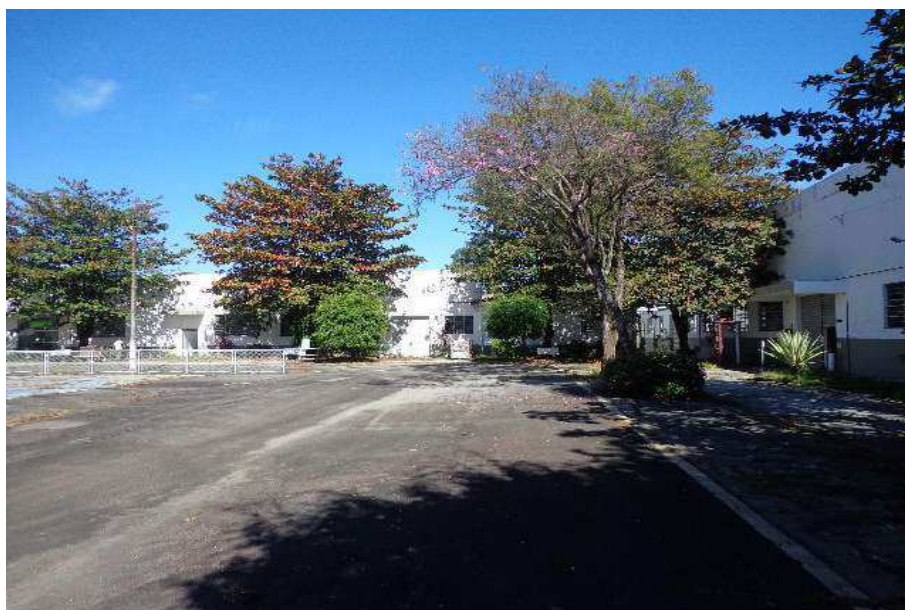
FOTO 123
pavimentação.

FOTO 124
pavimentação

FOTO 125
pavimentação

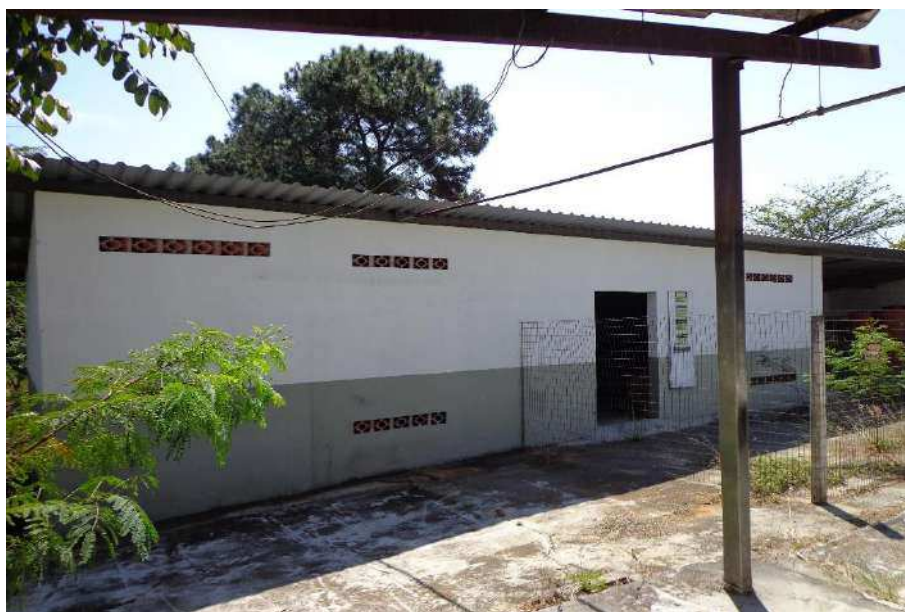
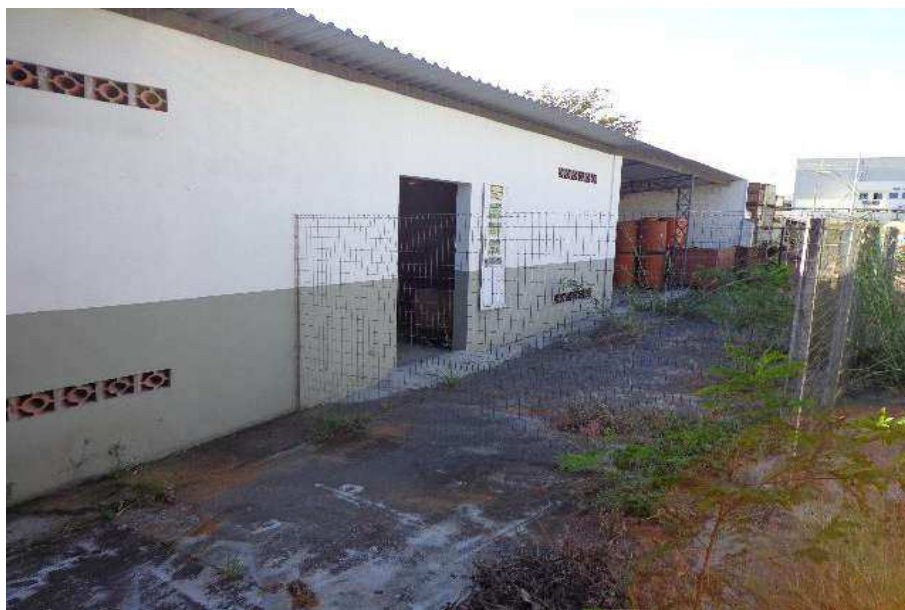
FOTO 151

Vista do almoxarifado de inflamáveis

FOTO 152

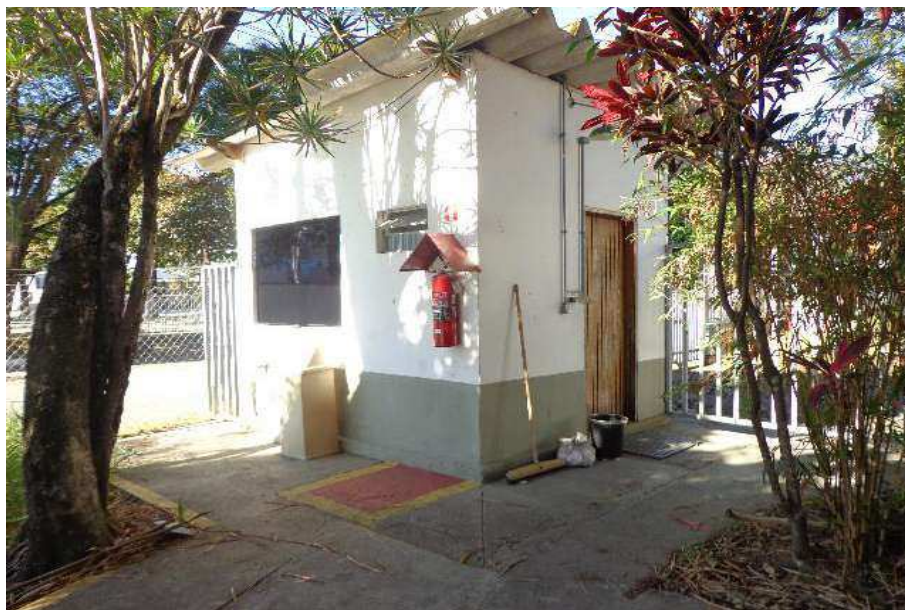
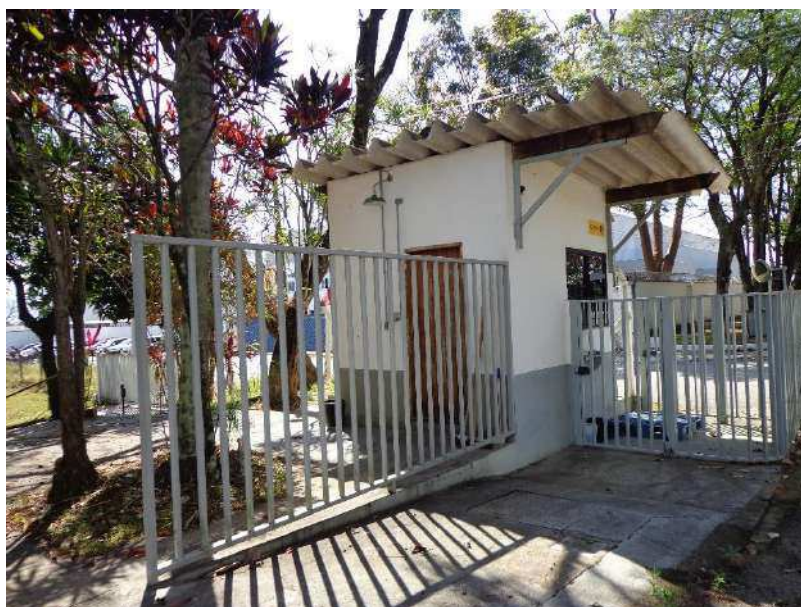
FOTO 153

Vista da portaria 03

FOTO 154

Construção térrea, edificada em estrutura de concreto, com fechamentos laterais de alvenaria. **Fachada:** Revestida de pintura látex sobre emboço. **Cobertura:** Telhas de fibrocimento sobre estrutura de madeira em uma água.

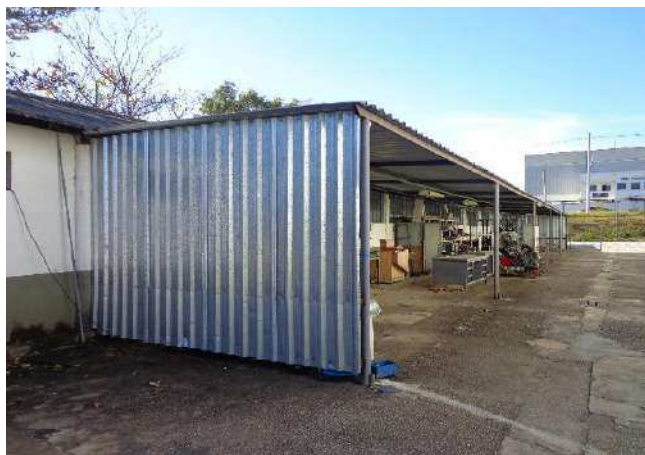
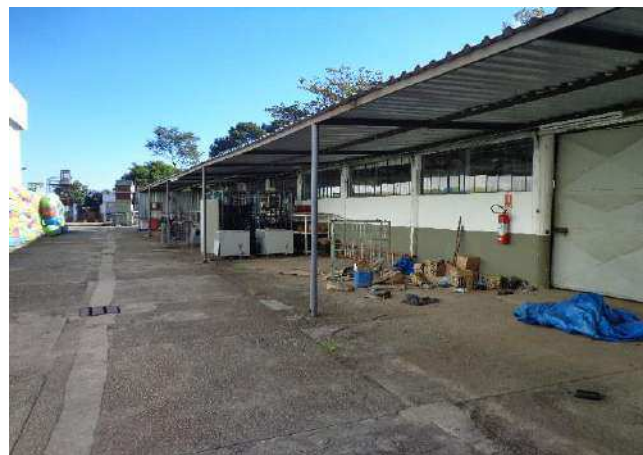
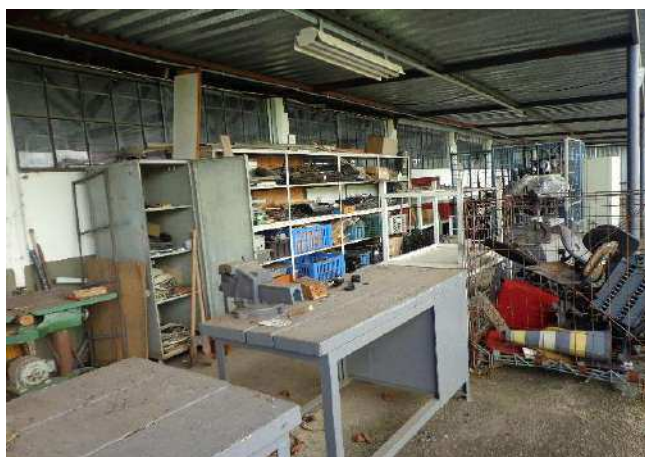
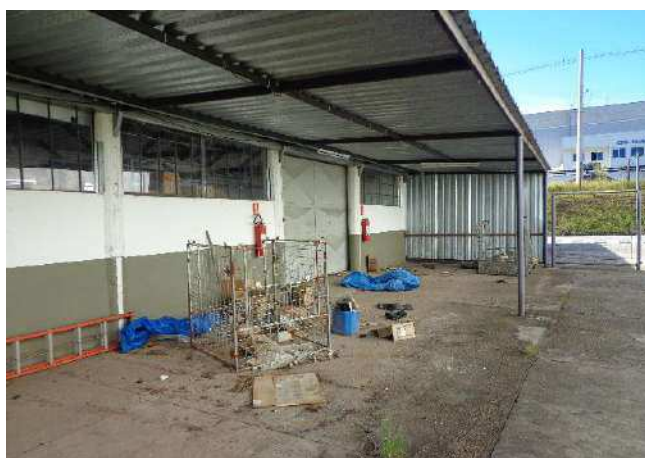
FOTO 155
Vista da cobertura.

FOTO 158
Vista da cobertura.

FOTO 156
Outra vista da cobertura

FOTO 157
Vista da cobertura por outro ângulo.

Trata-se de uma cobertura de telhas metálicas sobre estrutura metálica em uma água, anexa ao galpão da manutenção, sem fechamentos laterais, apresentando piso de concreto.

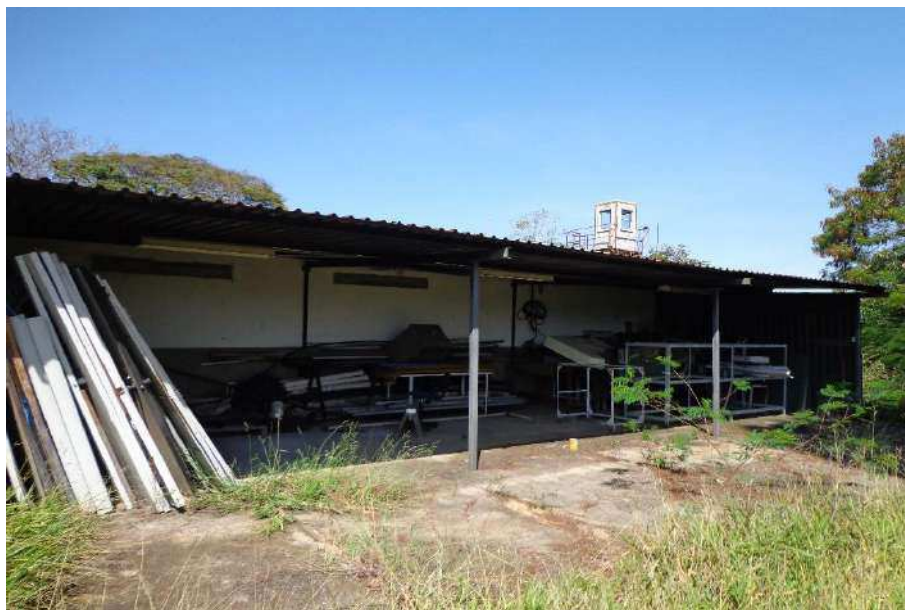
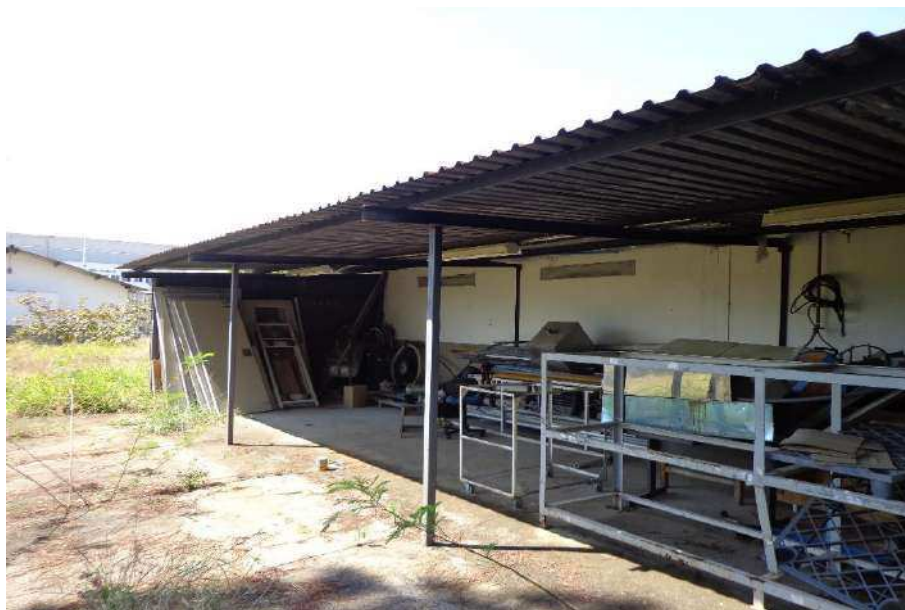
FOTO 159

Vista da cobertura do depósito.

FOTO 160

Trata-se da cobertura anexa ao depósito de inflamáveis, com telhas metálicas sobre estrutura metálica em uma água, com fechamento em uma lateral com alvenaria de blocos de concreto e parte com telhas metálicas, apresentando piso cimentado.

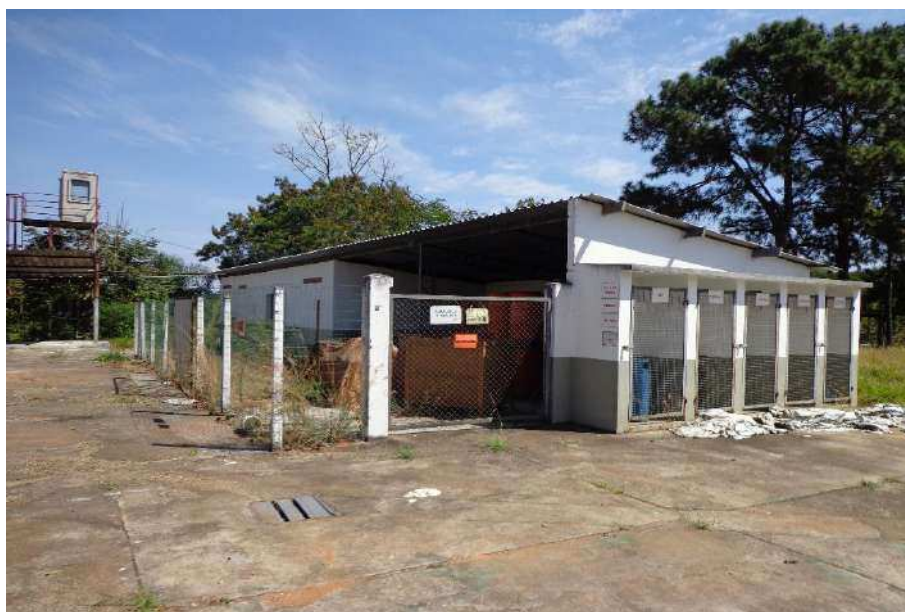
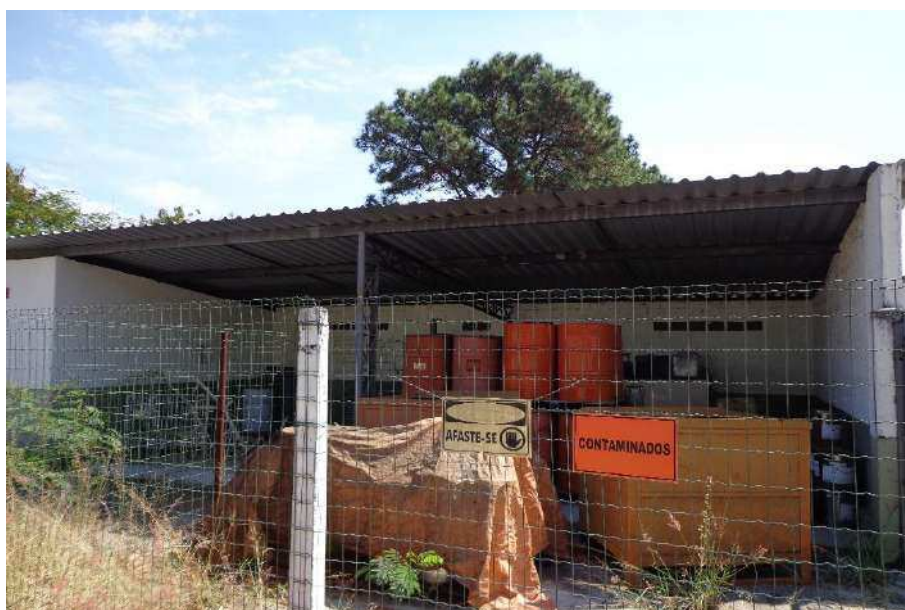
FOTO 161

Vista da cobertura do depósito.

FOTO 162

Trata-se da cobertura anexas ao depósito de inflamáveis, com telhas metálicas sobre estrutura metálica em uma água, com fechamento em uma lateral com alvenaria de blocos de concreto e parte com telhas metálicas, apresentando piso cimentado.

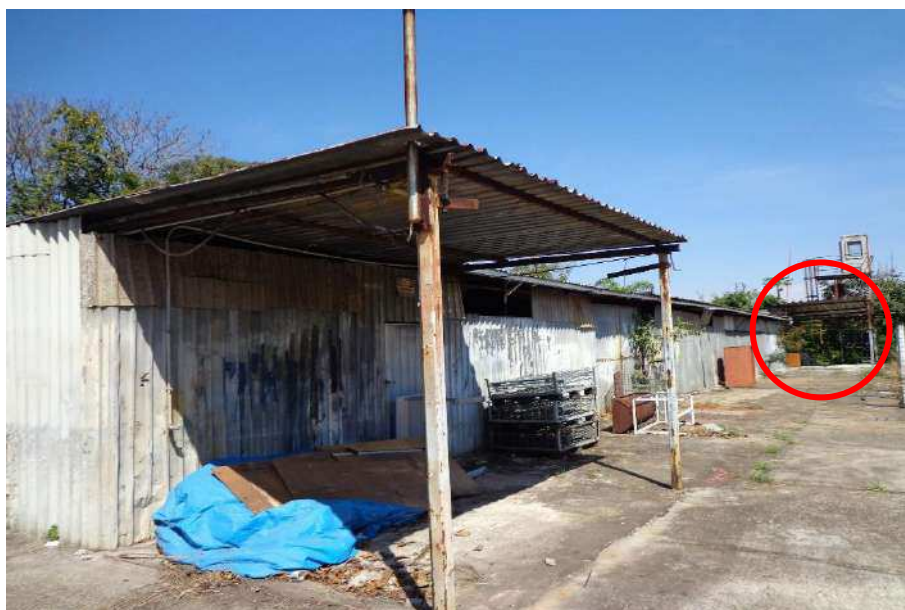
FOTO 163

Vista da cobertura.

Trata-se de uma cobertura anexa ao depósito metálico, sem fechamentos laterais, coberta com telhas de fibrocimento sobre estrutura de madeira em uma água, apresentando piso de concreto.

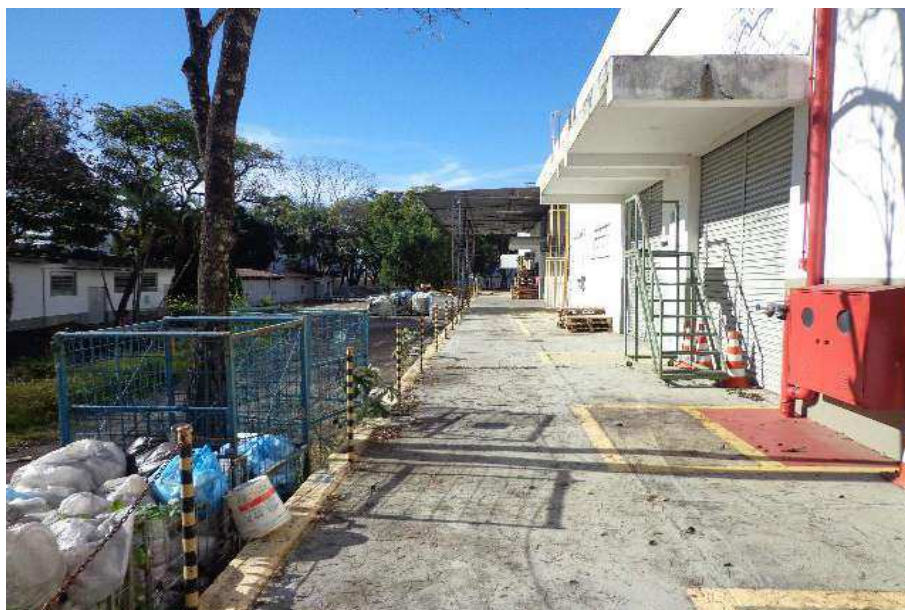
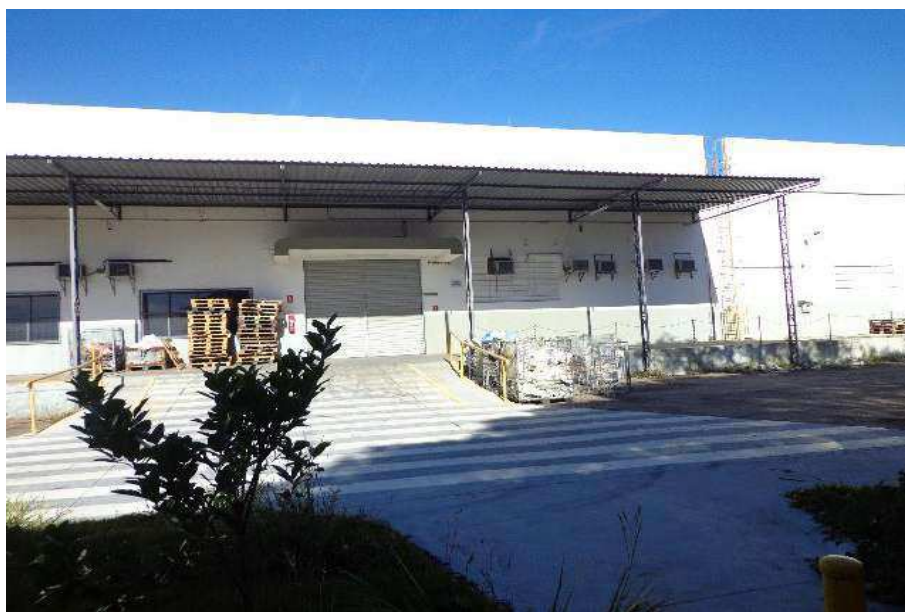
FOTO 164

Vista da cobertura

FOTO 165

Outra vista da cobertura.

Trata-se de uma cobertura anexa ao galpão de produção, edificada em estrutura metálica, sem fechamentos laterais, coberta com telhas metálicas sobre estrutura metálica em uma água, apresentando piso de concreto.

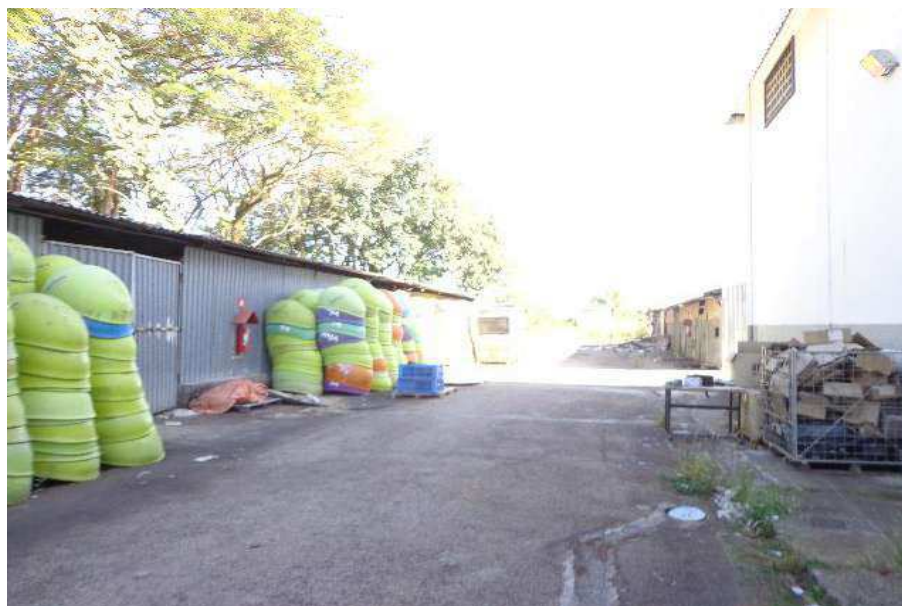
FOTO 172

Detalhe para a pavimentação.

Ruas pavimentadas no entorno das edificações principais, destinada a circulação de veículos leves e pesados, dotadas de guias e sarjetas, assim como galerias de águas pluviais.

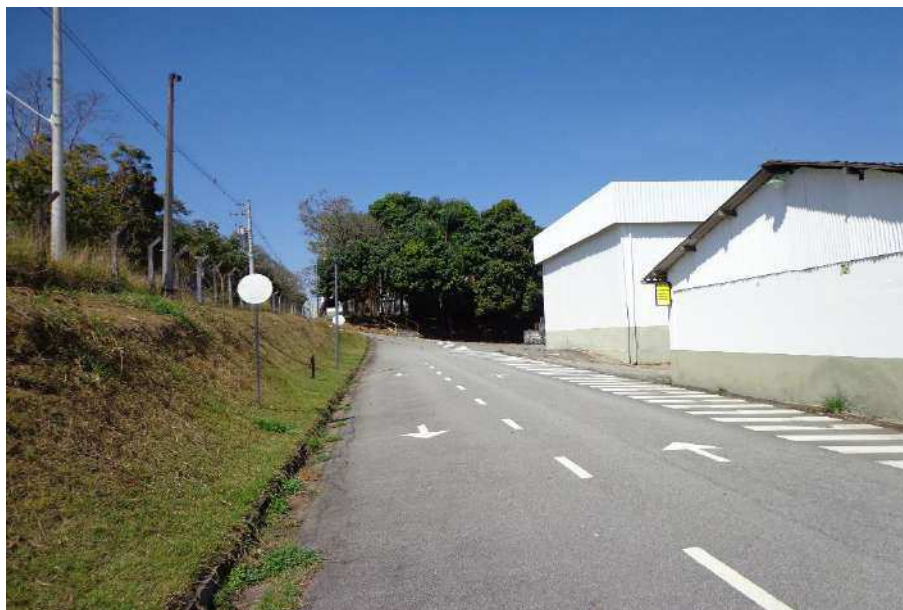
FOTO 173

Detalhe para a pavimentação de outro ponto.

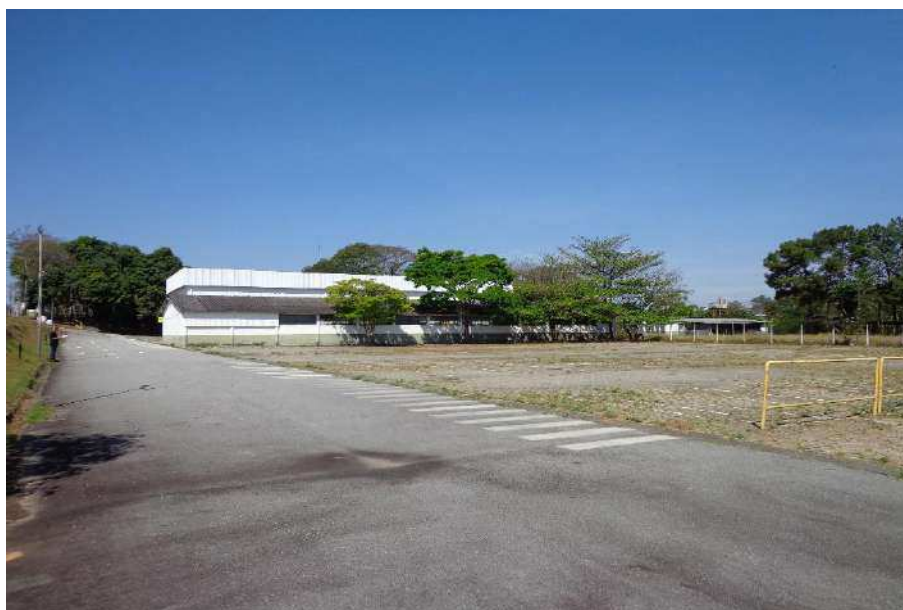
FOTO 174

Detalhe para a pavimentação.
