**L A U D O**

O presente laudo visa apuração do justo e real valor de um imóvel constante da penhora as fls. 525 da EXECUÇÃO DE TÍTULO EXTRAJUDICIAL - CONTRATOS BANCÁRIOS requerida por BANCO ABC BRASIL S.A. em face de MOINHO DE TRIGO CORINA E OUTROS.

O imóvel objeto do presente laudo se localiza a Avenida Professor Gióia Martins nº 199, apartamento nº. 21 do Edifício Harmonia integrante do Condomínio Ways Vila Sônia, Jardim Monte Kemel, na cidade de São Paulo.

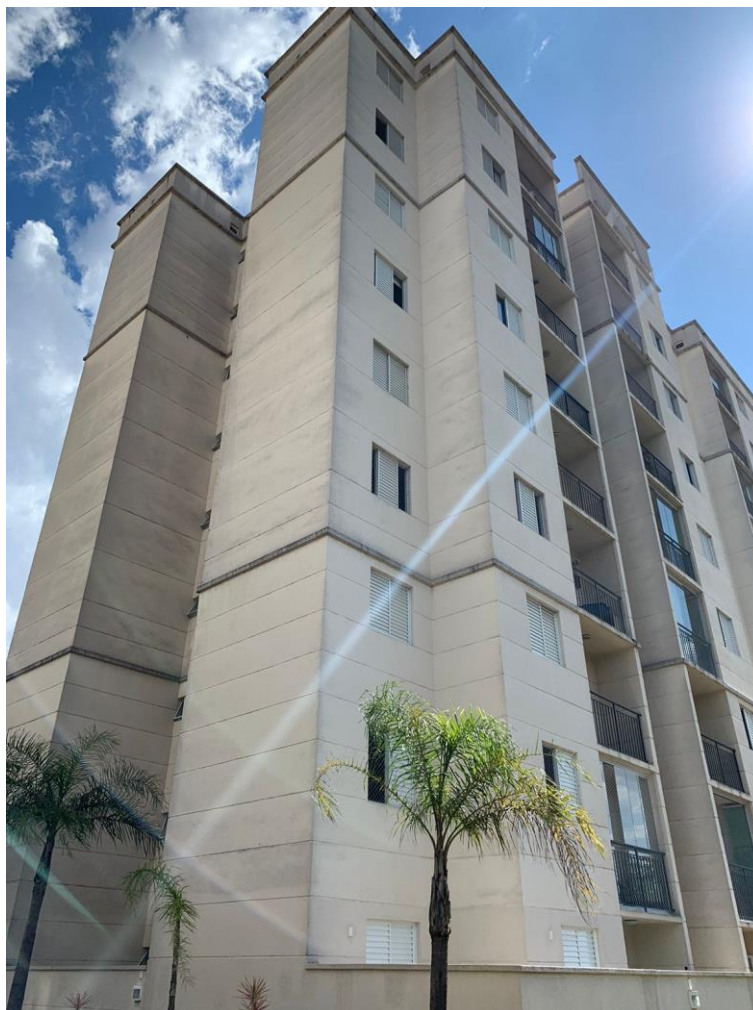
Foto nº. 18 – Vista da fachada do Edifício Harmonia, onde se localiza o imóvel avaliado no presente laudo.

O Condomínio Ways Vila Sônia é formado por 04 (quatro) edifícios com pavimento térreo, subsolo, 08 (oito) pavimentos tipo com 06 (seis) apartamentos por andar.

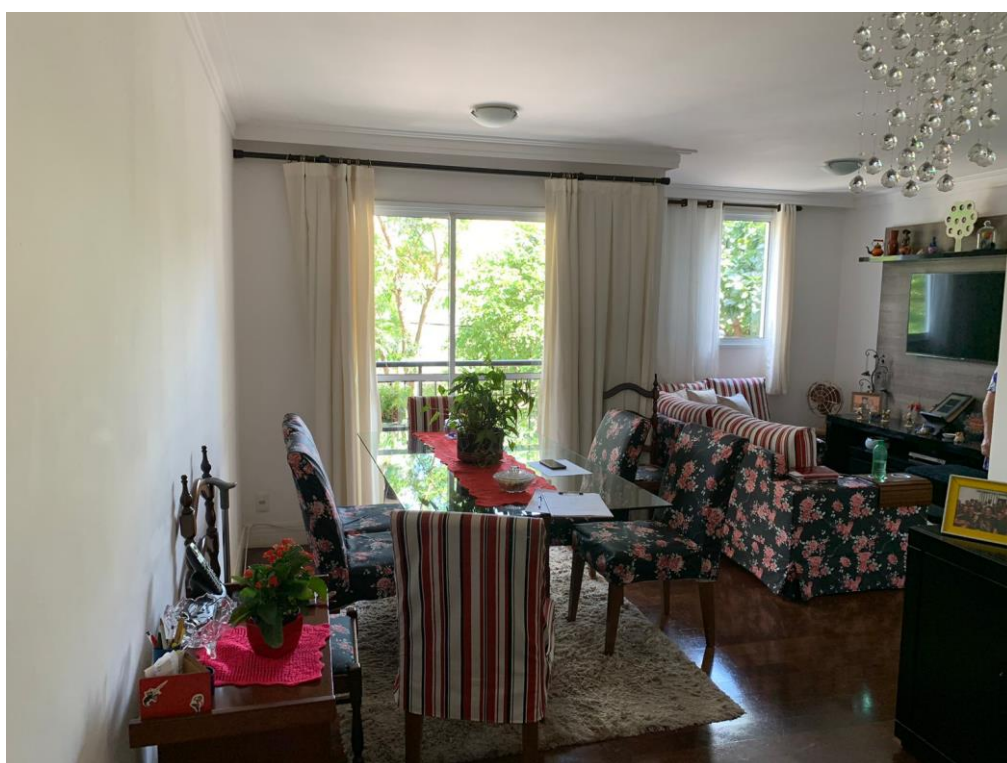
Foto nº. 24 – Vista geral da sala.

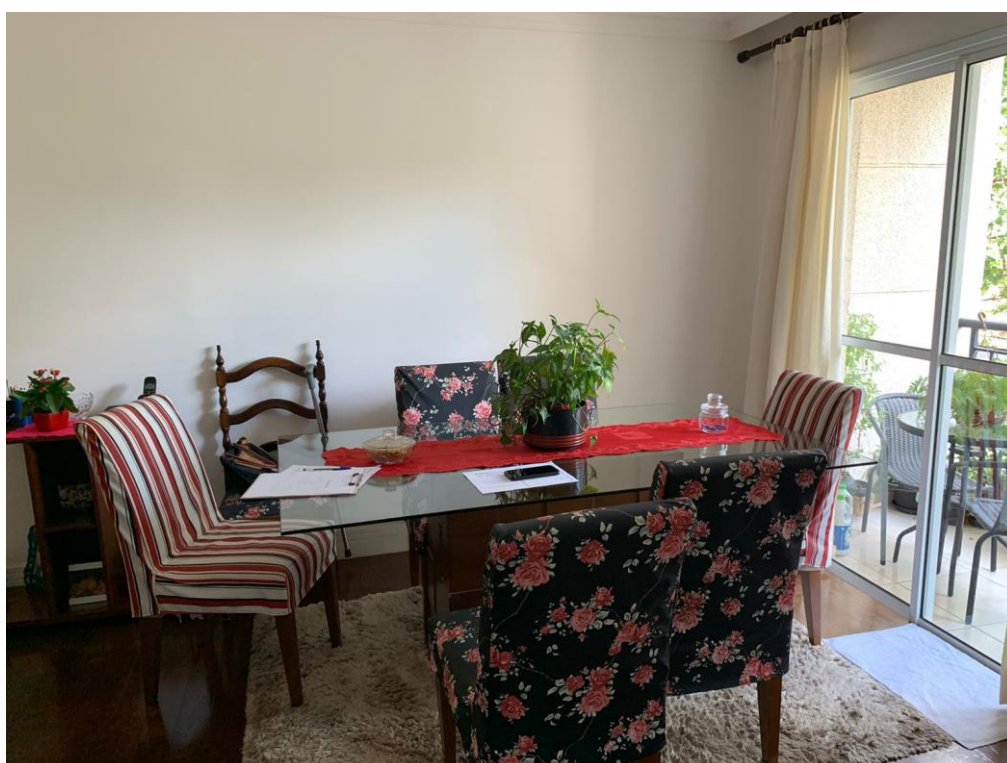
Foto nº. 25 – Vista da sala de jantar.

| Sala de jantar | : Piso | : Carpete de madeira |
| | Paredes | : Pintura látex |
| | Teto | : Pintura látex |

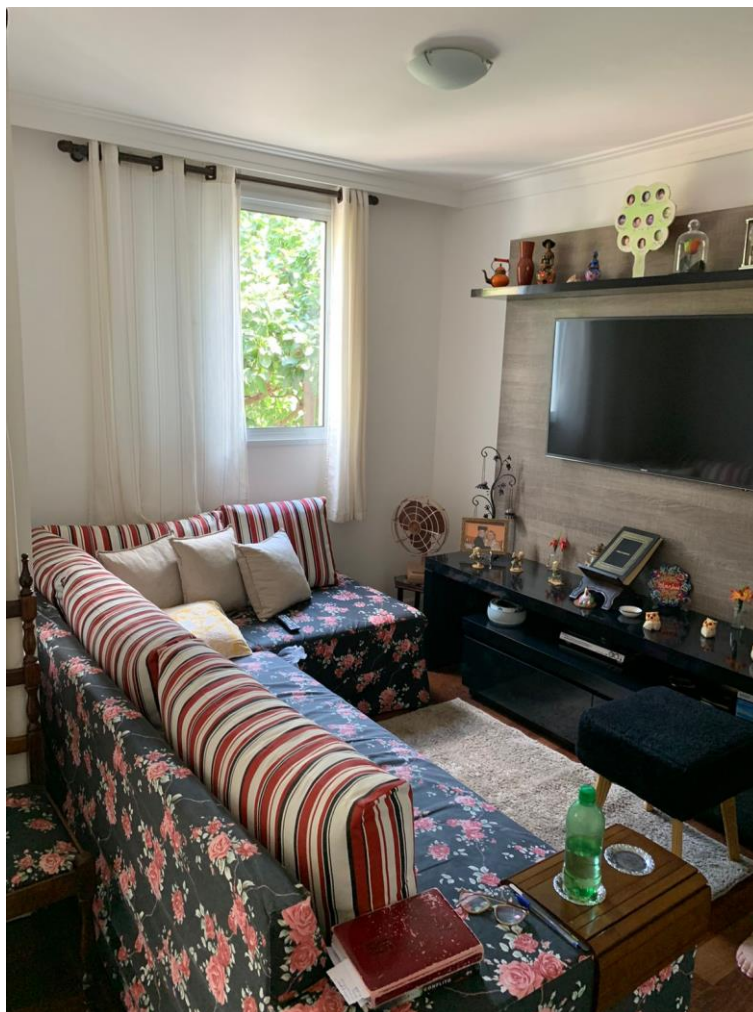
Foto nº. 26 – Vista da sala de estar.

| Sala de estar | : Piso | : Carpete de madeira |
| | Paredes | : Pintura látex |
| | Teto | : Pintura látex |

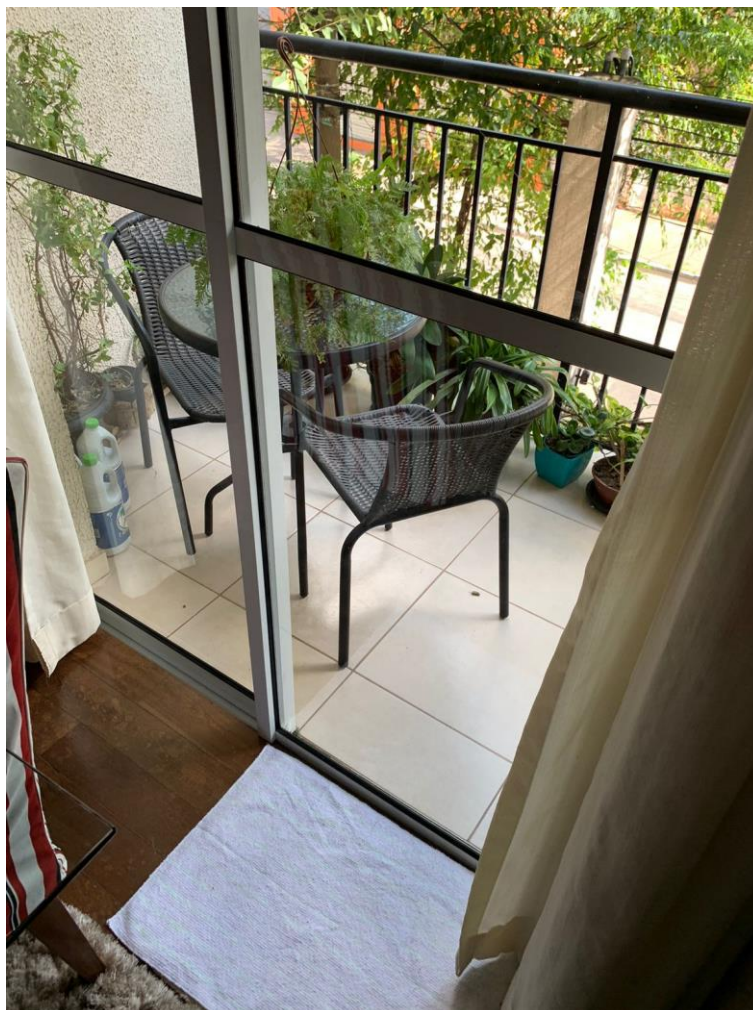
Foto nº. 27 – Vista da varanda.

| Varanda | : Piso | : Cerâmica |
| | Paredes | : Pintura grafiato |
| | Teto | : Pintura látex |

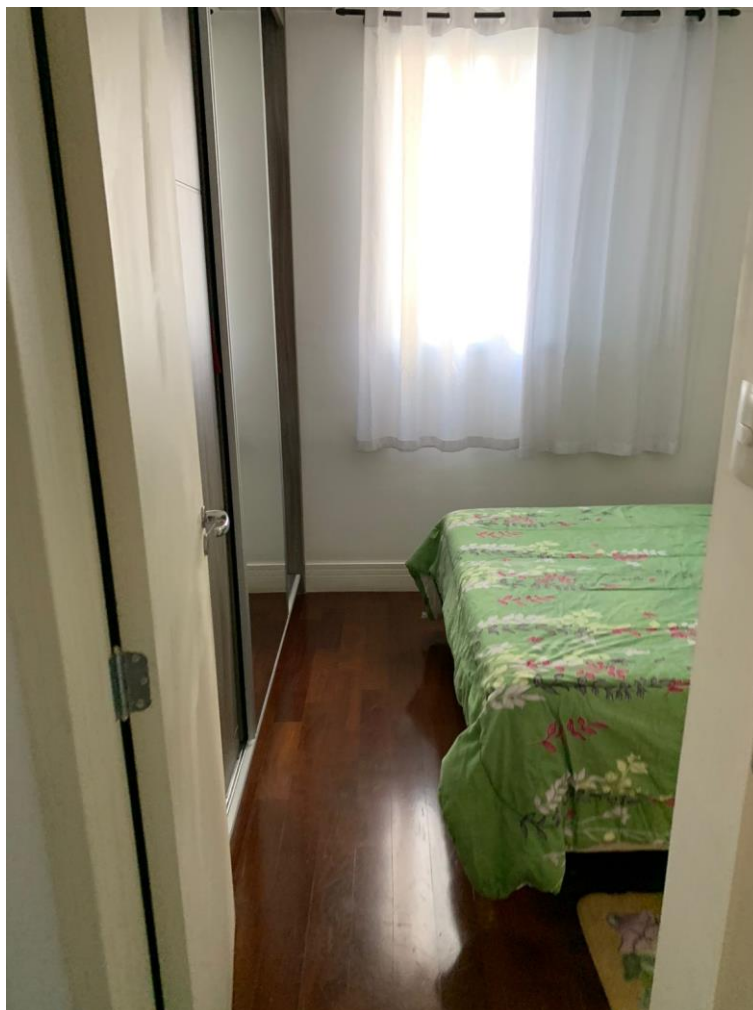
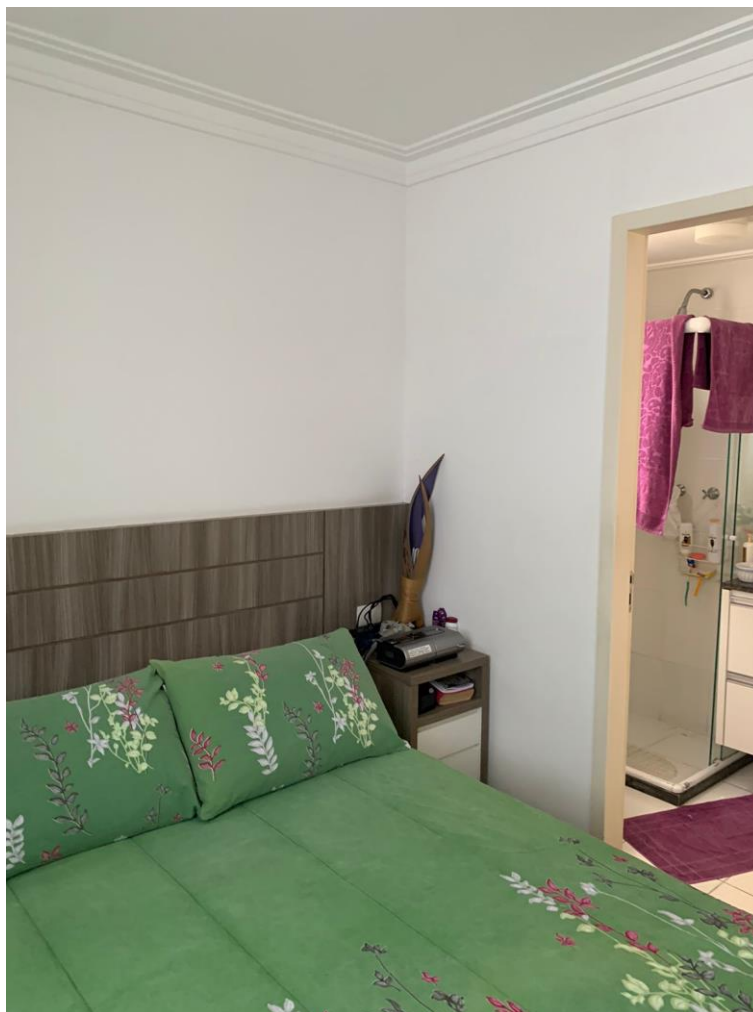
Foto nº. 29 – Vista do dormitório suíte.

Foto nº. 30 – Outra vista do dormitório suíte.

| Dormitório suíte | : Piso | : Carpete de madeira |
| | Paredes | : Pintura látex |
| | Teto | : Pintura látex |

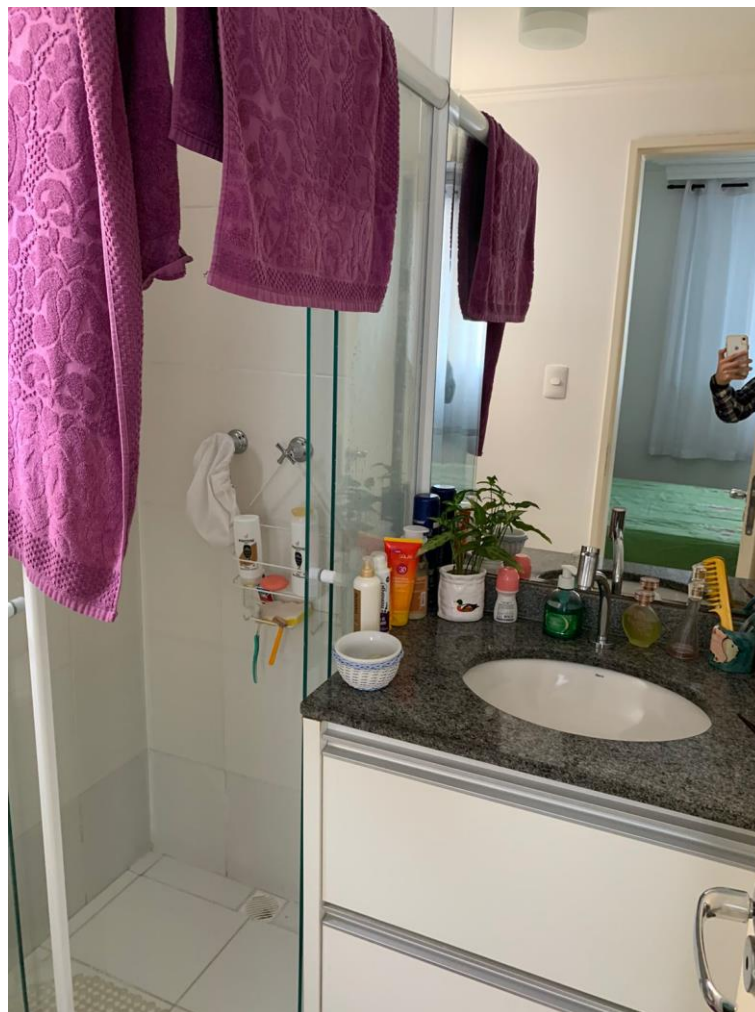
Foto nº. 31 – Vista do banheiro suíte.

| Banheiros suíte | : Piso | : Cerâmica |
| | Paredes | : Pintura látex / Azulejo |
| | Teto | : Pintura látex |

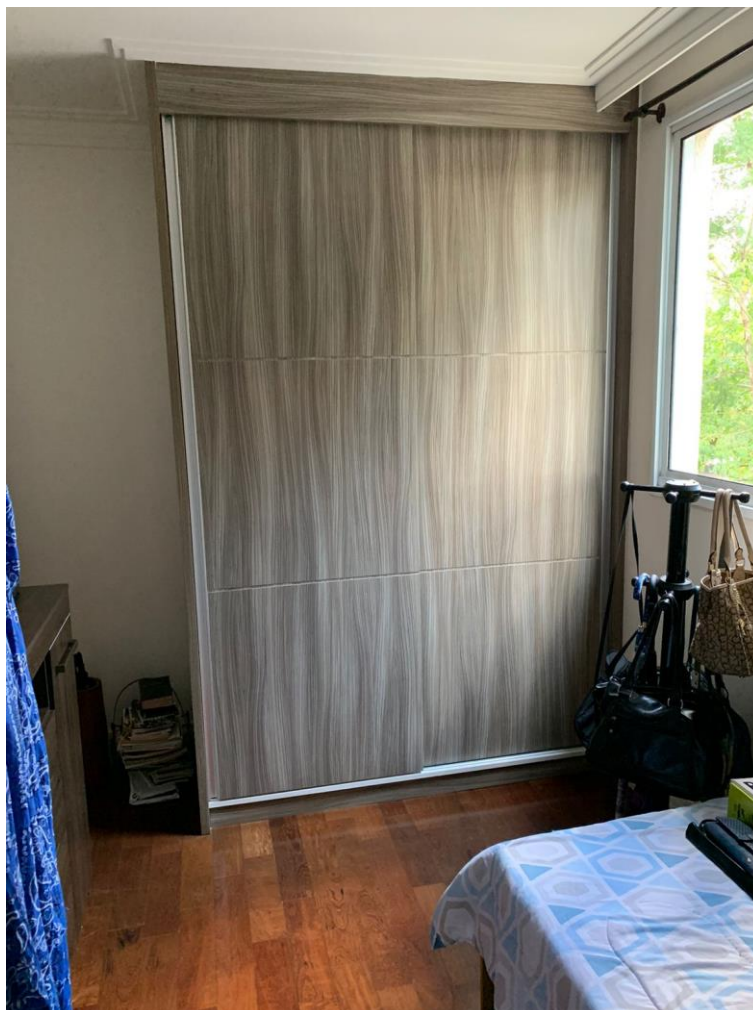
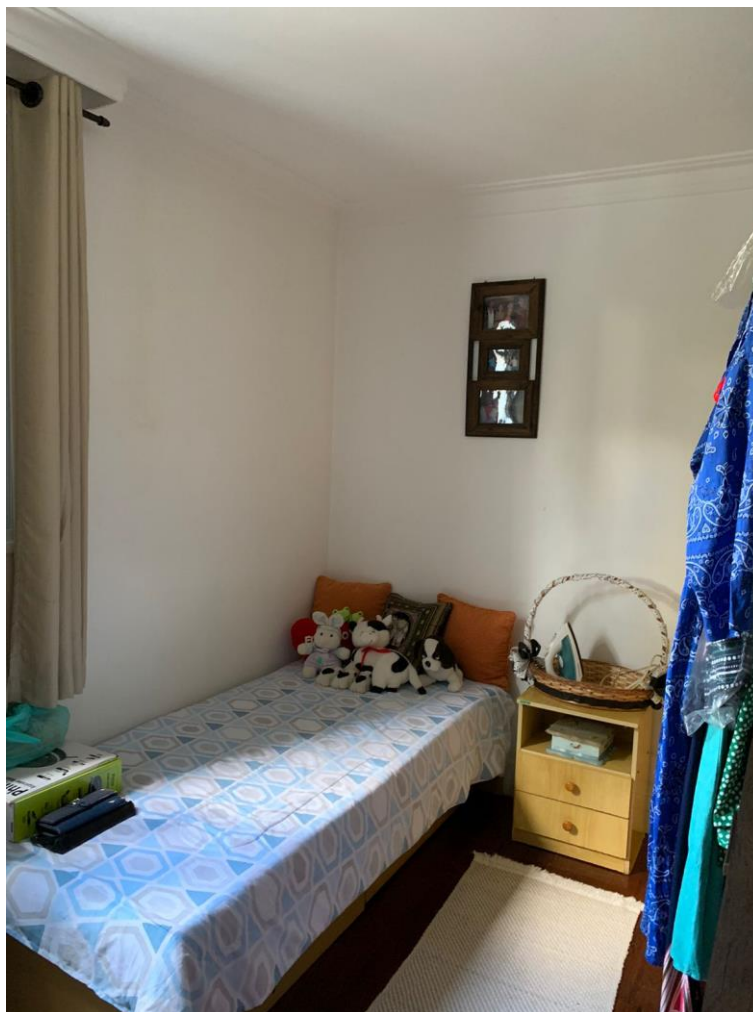
Foto nº. 32 – Vista do dormitório 2.

Foto nº. 33 – Outra vista do dormitório 2.

| Dormitório 2 | : Piso | : Carpete de madeira |
| | Paredes | : Pintura látex |
| | Teto | : Pintura látex |

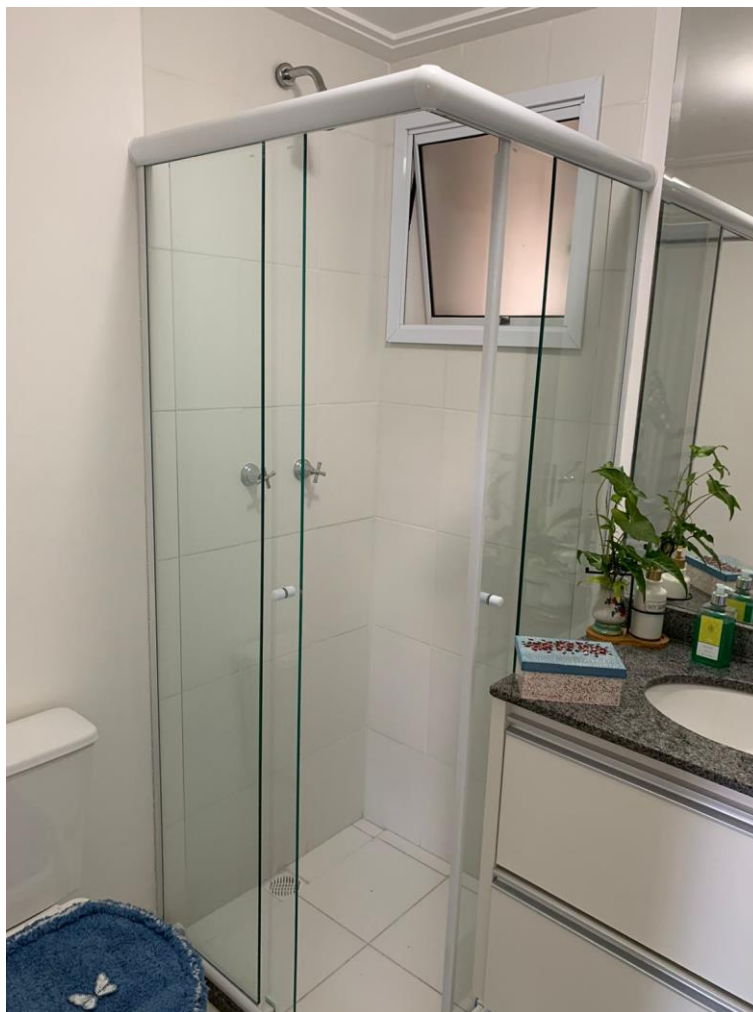
Foto nº. 34 – Vista do banheiro social.

| Banheiro social | : Piso | : Cerâmica |
| | Paredes | : Pintura látex / Azulejo |
| | Teto | : Pintura látex |

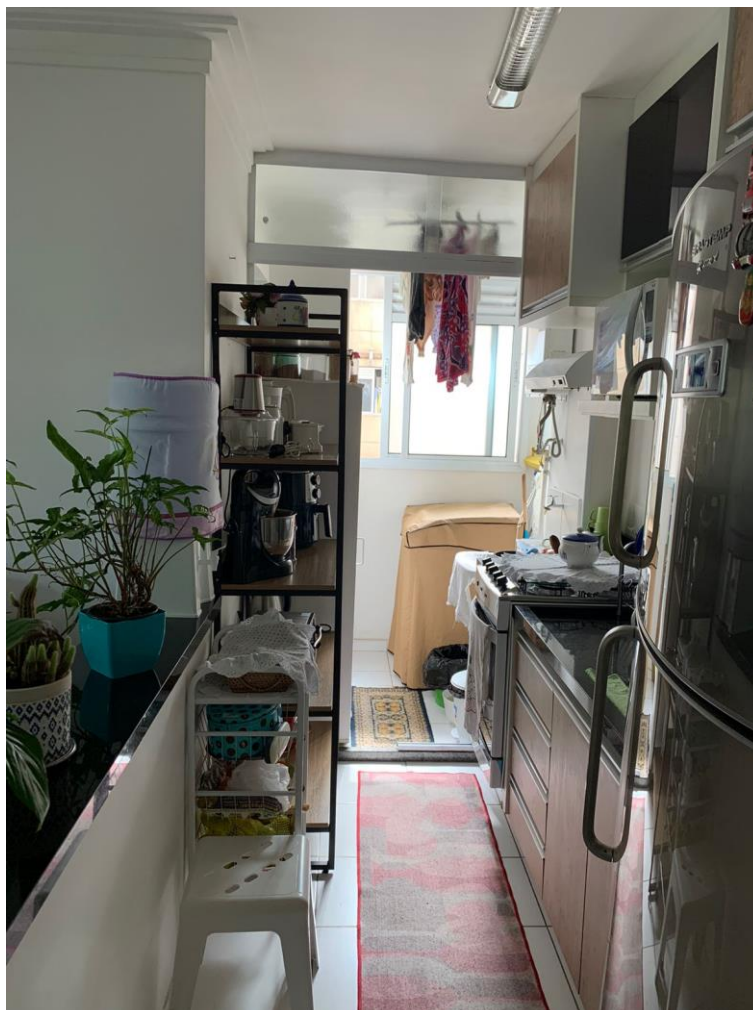
Foto nº. 35 – Vista da cozinha.

| Cozinha | : Piso | : Cerâmica |
| | Paredes | : Pintura látex |
| | Teto | : Pintura látex |

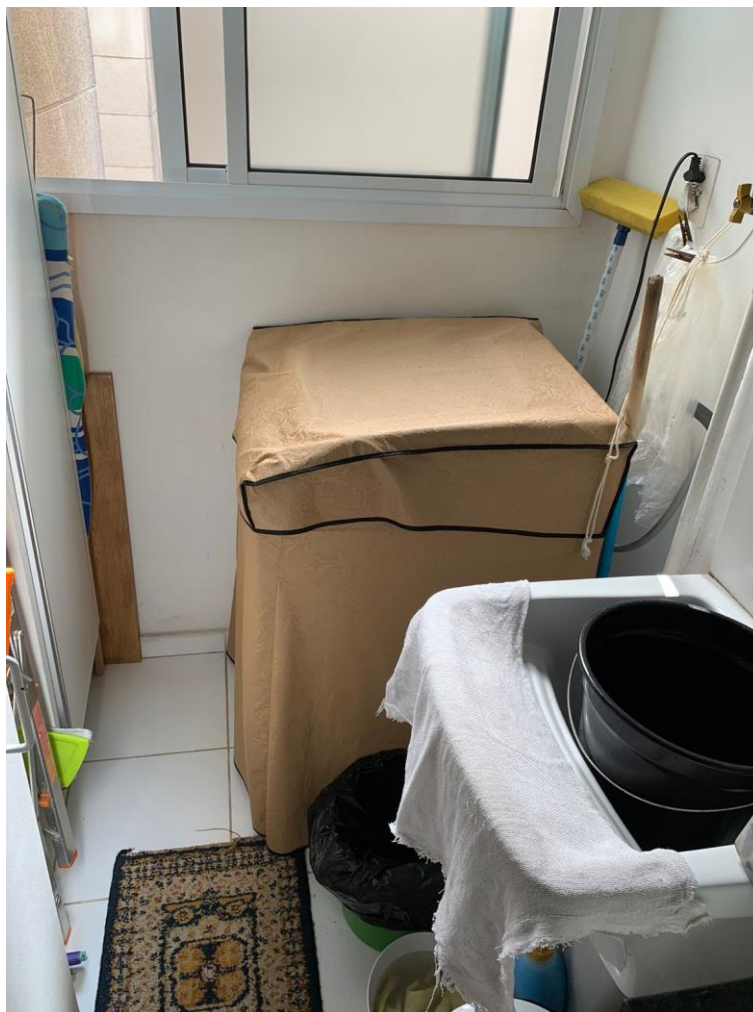
Foto nº. 36 – Vista da área de serviço.

| Área de serviço | : Piso | : Cerâmica |
| | Paredes | : Pintura látex |
| | Teto | : Pintura látex |
