Finalidade da Avaliação:
Apuração de Valor de Venda

Dados do Processo:
Autos de Falência
B.B.L.C. Empreendimentos
e Serviços Ltda
0004720-49.2012.8.26.0629
1ª Vara Cível
Comarca de Tietê - SP

CONCLUSÕES RESUMIDAS DO LAUDO DE AVALIAÇÃO

Laudos de Avaliação de Veículos

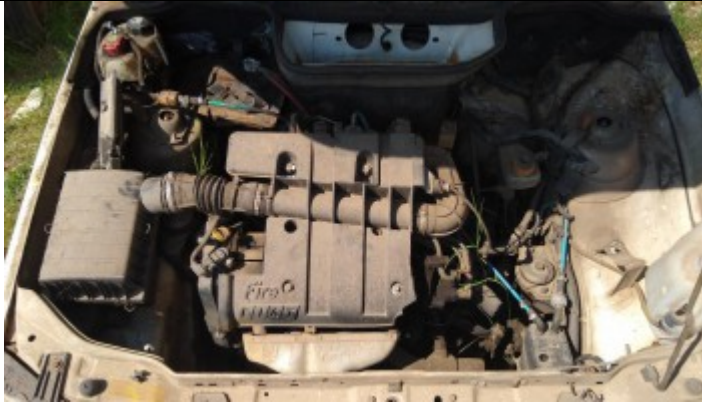
VIII - Comentários
 Veiculo em ruim estado de conservação.

Foto do compartimento do motor

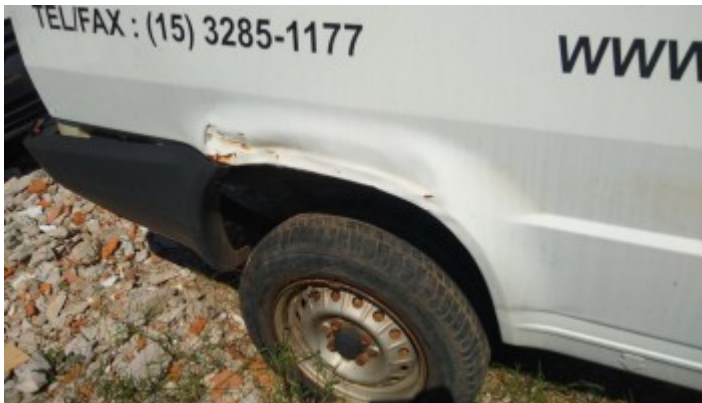
Detalhe das avarias
 Bateria; Vidro Pára-brisa; Porta Direita Traseira; Grade; Porta Esquerda Dianteira; Lateral Direita

Foto Avaria Lateral Direita

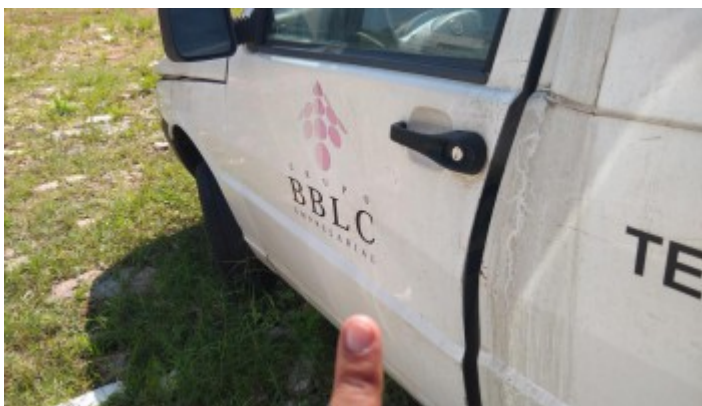
Foto Avaria Porta Esquerda Dianteira

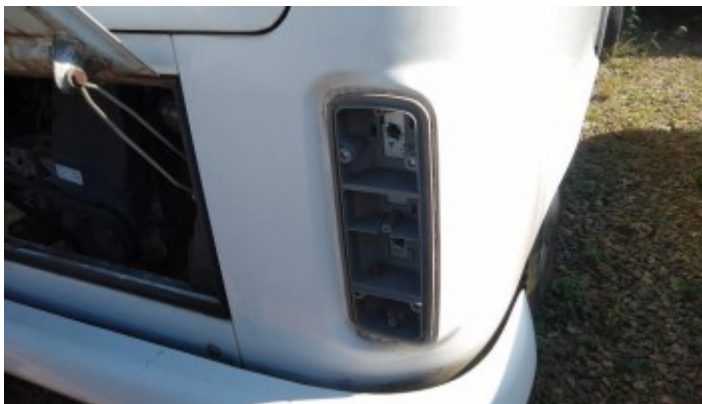
Foto Avaria Lanterna Direita

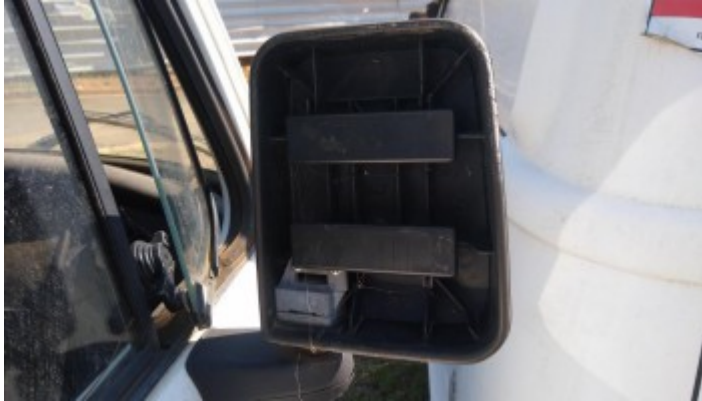
Foto Avaria Retrovisor Direito

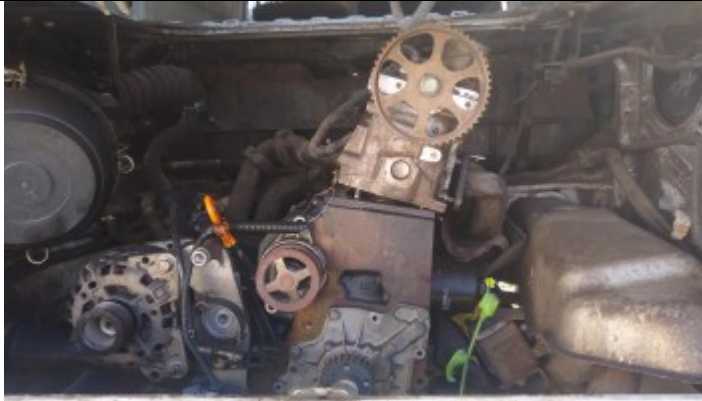
**Veiculo em ruim estado de conservação.
 Motor desmontado e faltando peças.**

Foto do compartimento do motor

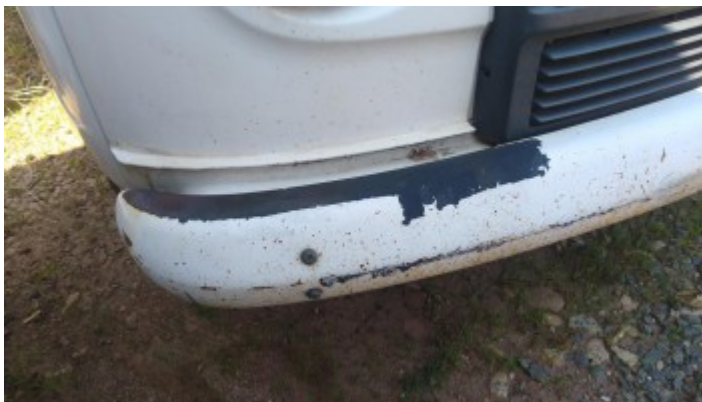
Foto Avaria Pára-Choque Dianteiro

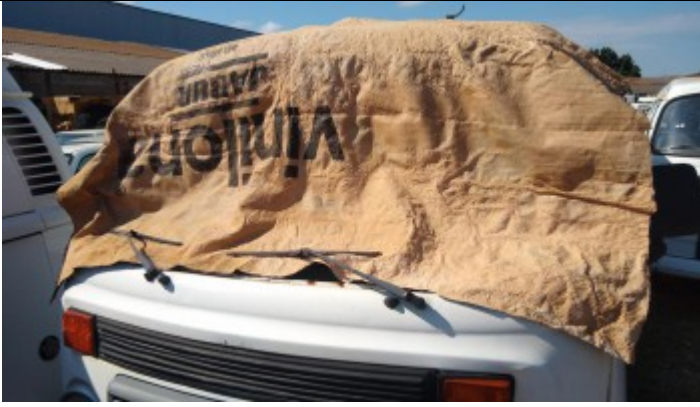
Foto Avaria Vidro Pára-brisa

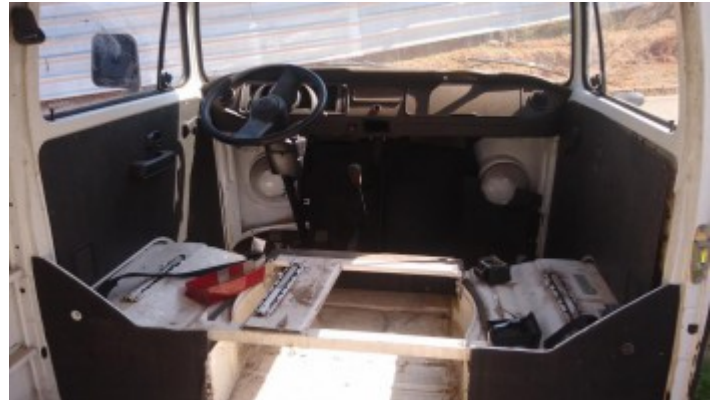
Banco Dianteiro Direito; Pára-Choque Traseiro; Lanterna Direita; Retrovisor Direito; Lanterna Esquerda

Foto Avaria Banco Dianteiro Direito

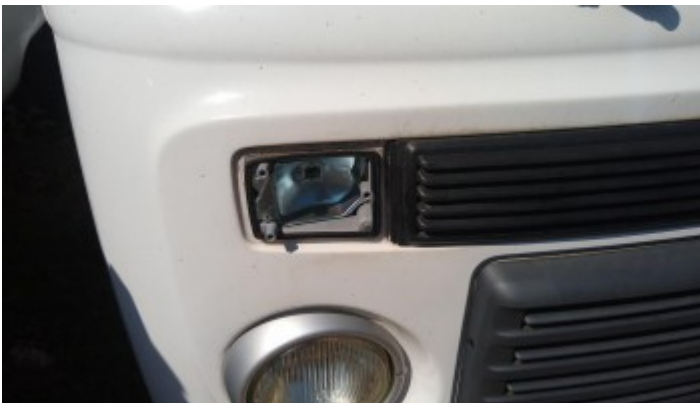
Foto Avaria Lanterna Direita

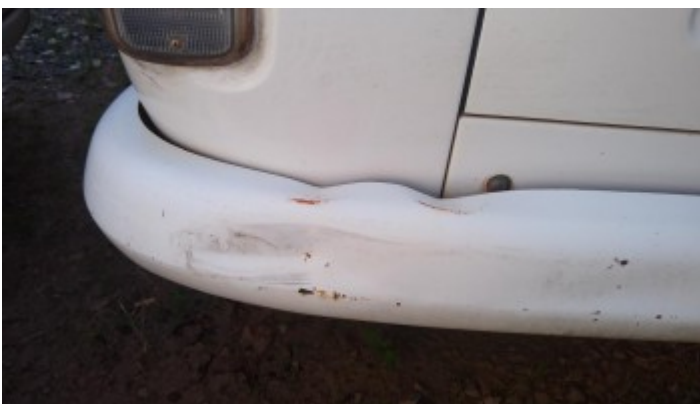
Foto Avaria Botteador Direito

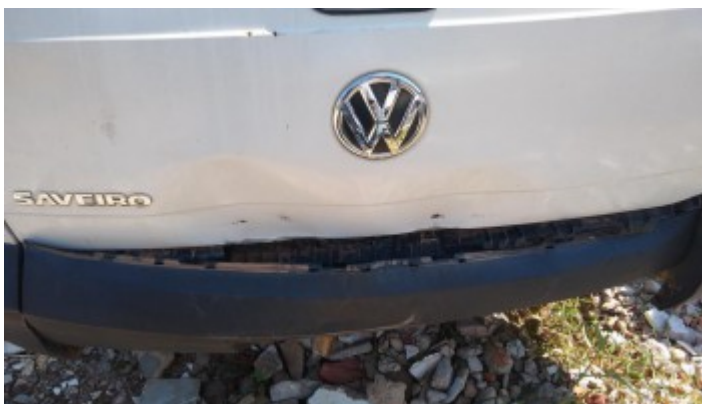
Foto Avaria Pára-Choque Traseiro

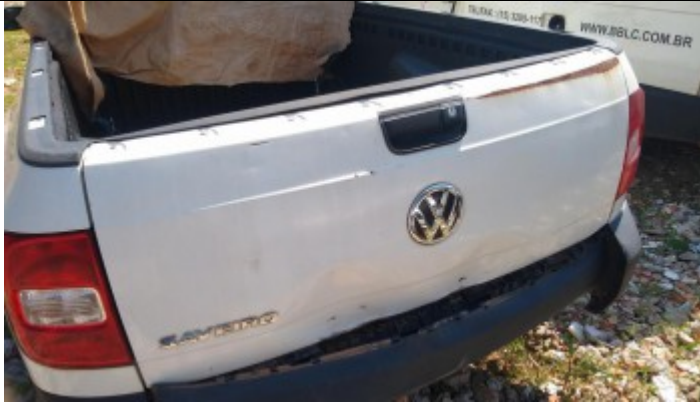
Foto Avaria Tampa do Porta Malas

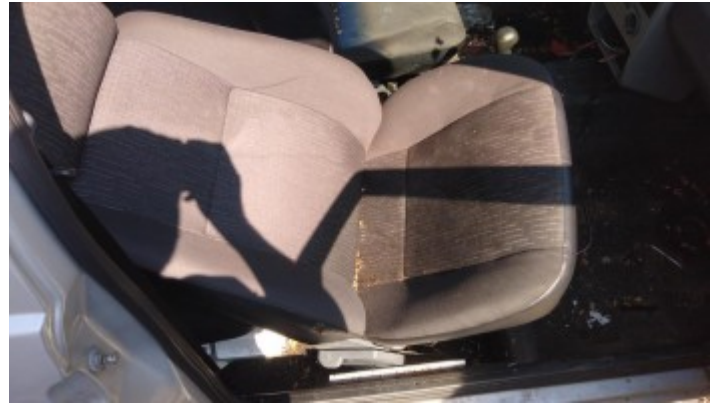
Foto Avaria Banco Dianteiro Direito

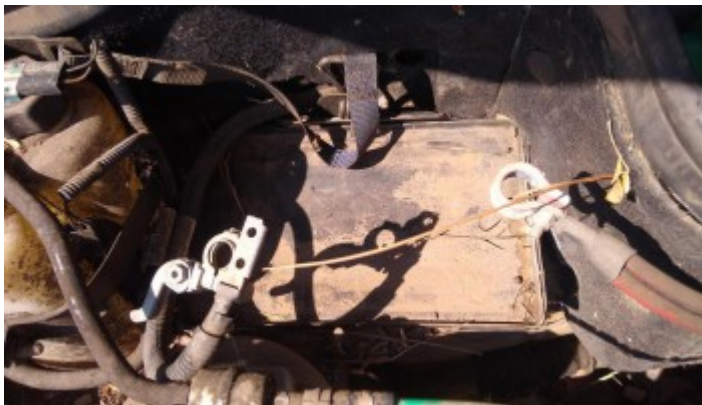
Foto Avaria Bateria

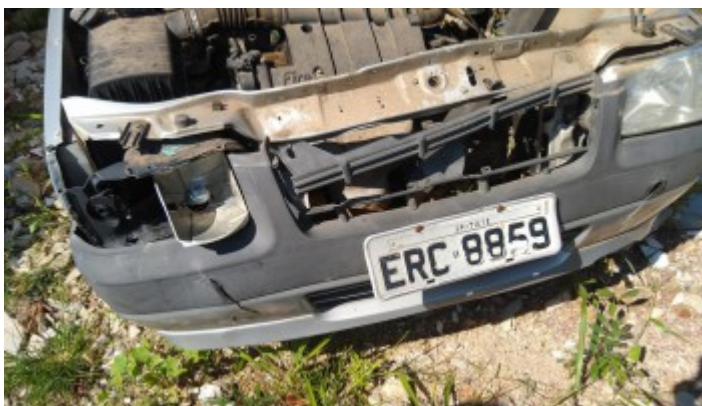
Foto Avaria Pára-Choque Dianteiro

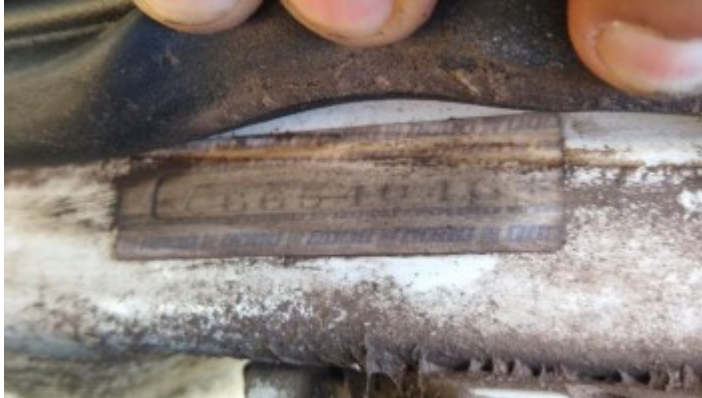
Detalhe da Avaria

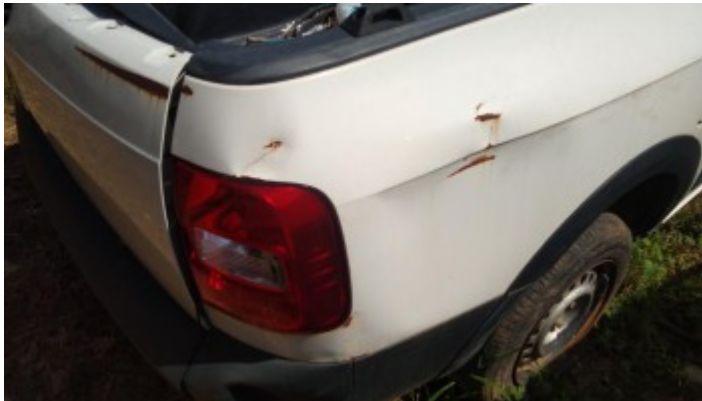
Foto Avaria Lateral Direita

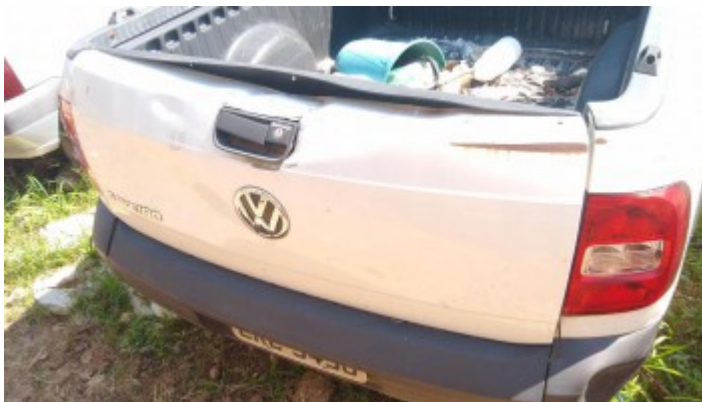
Foto Avaria Tampa do Porta Malas

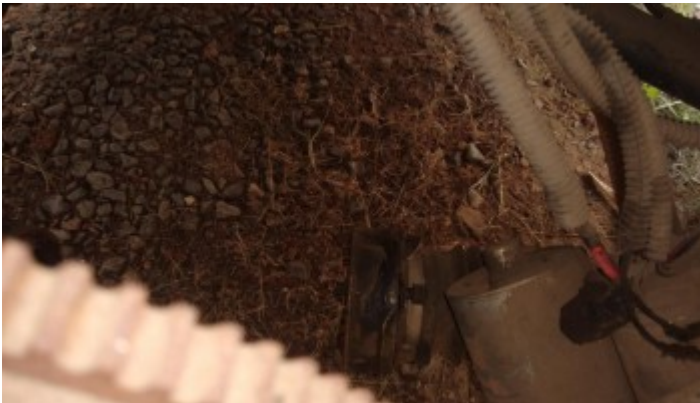
Foto Avaria Câmbio
